## ***ESTUDIO DE IMPACTO AMBIENTAL EXPOST DEL SISTEMA DE TRANSMISIÓN CONFORMADO POR LAS L/T***

**MOLINO – PASCUALES, MOLINO – ZHORAY – MILAGRO,  
MOLINO – RIOBAMBA – TOTORAS, PASCUALES –  
TRINITARIA A 230 kV Y PASCUALES – CHONGÓN – (LAS  
JUNTAS) – POSORJA - (LAS JUNTAS) – SANTA ELENA,  
MOLINO – CUENCA Y MILAGRO – SAN IDELFONSO –  
MACHALA A 138 kV**

**INFORME BASE**

**ANÁLISIS DE RIESGOS**

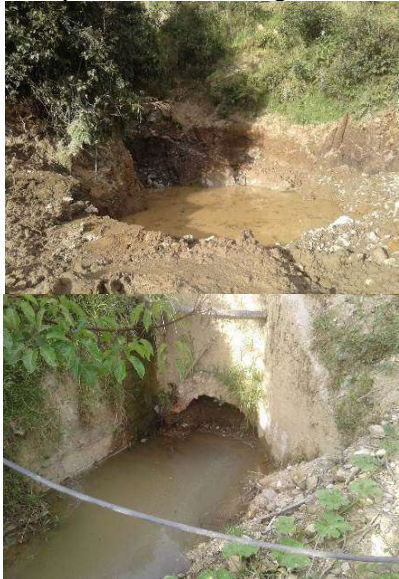
| UTM | LT | Diagnóstico | Recomendación |
|---|---|---|---|
| 763643<br>9715390 | Molino Pascuales<br>Estructura<br>E-020 | <p>Los movimientos en masa tipo deslizamiento traslacional, han ocasionado el movimiento de la torre fuera de la zona con movimiento. Se tiene acumulación de agua en la quebrada por solvamiento o taponamiento de acantarillado.</p> <p>La quebrada adyacente a la Torre es vía de flujos de escombros.</p> | <p>Drenar las aguas y revegetar para que el deslizamiento no retroceda. Se requiere acción inmediata para disminuir el riesgo de la Torre.</p> |

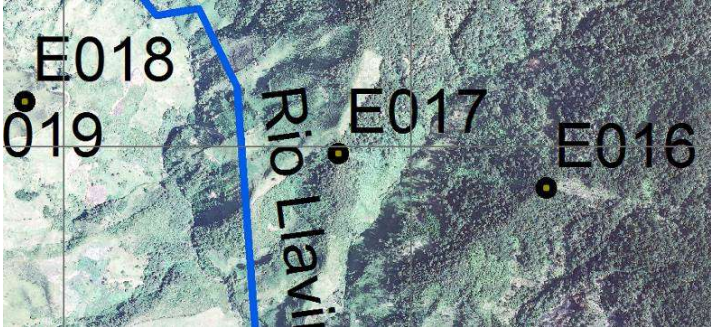
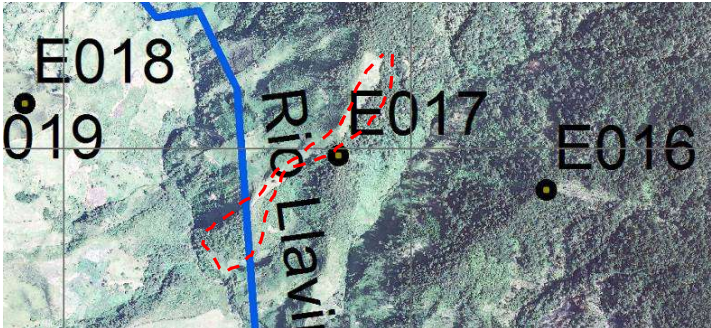
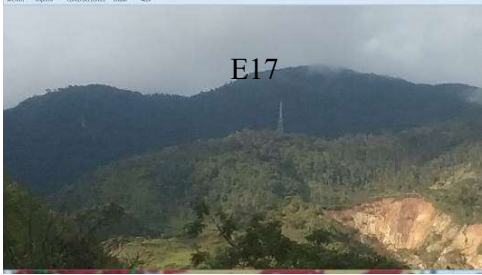
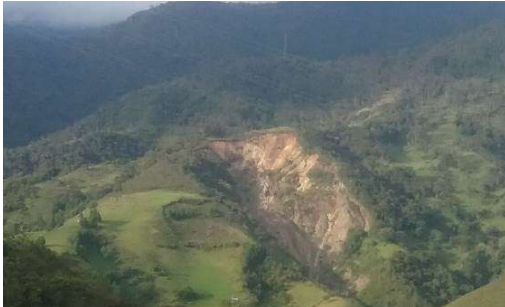
| UTM | LT | Diagnóstico | Recomendación |
|---|---|---|---|
| 764789<br>9716979 | Molino-<br>Riobamba-<br>Totoras<br>E017 | La margen izquierda del rio Llavircay presenta varios tipos de movimientos en masa de gran magnitud que provocan flujos de escombros. Estos deslizamientos ponen en riesgo las Torres E17 y E16. | El tamaño de los deslizamientos son demasiado extensos como para implementar medidas geotécnicas. Se sugiere hacer visitas frecuentes para descartar presencia de grietas. Implementar monitoreo geodésico para establecer si existe movimiento y la magnitud del movimiento. Esto permitirá dar alertas tempranas. |

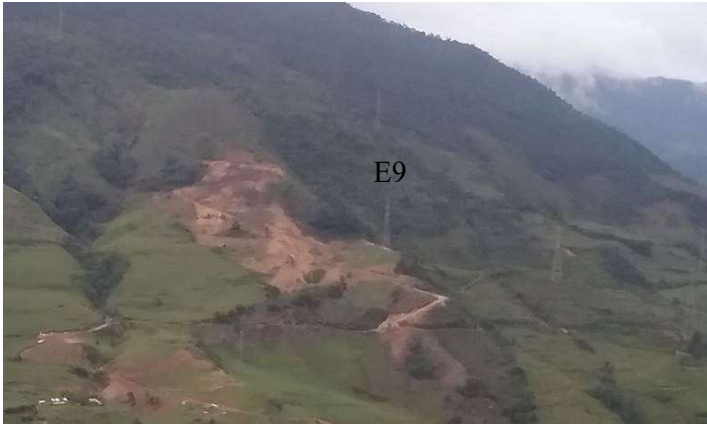
| UTM | LT | Diagnóstico | Recomendación |
|---|---|---|---|
| 768535<br>9715992 | Línea Molino -<br>Pascuales | Vía de acceso a las torres aumenta<br>el riesgo a que los taludes fallen. | Chequear la estabilidad geotécnica de las torres,<br>para hacer los diseños de estabilización. |

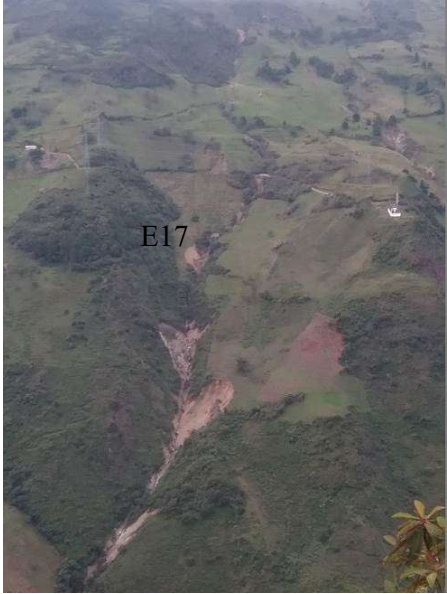
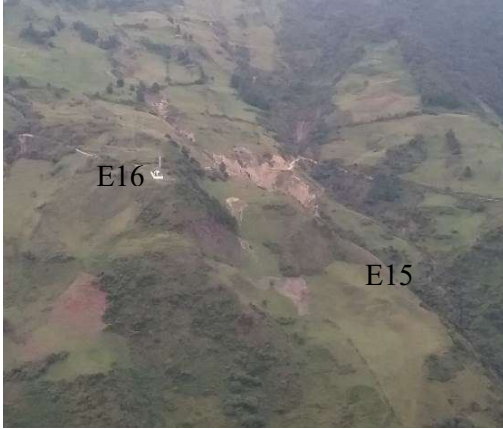
| UTM | LT | Diagnóstico | Recomendación |
|---|---|---|---|
| 767110<br>9715031 | Molino Cuenca,<br>Torres 16 y 17 | Fuerte erosión que está causando deslizamientos planares en la margen izquierda del río Paute y flujos de escombros. | Se requiere revegetar la ladera para proteger las torres de las tres líneas de transmisión. Molino – Cuenca, Molino - Riobamba - Totoras y Molino-Pascuales. |

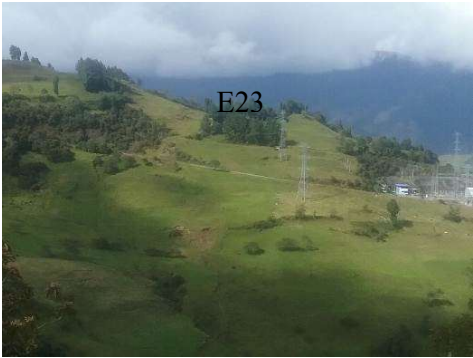
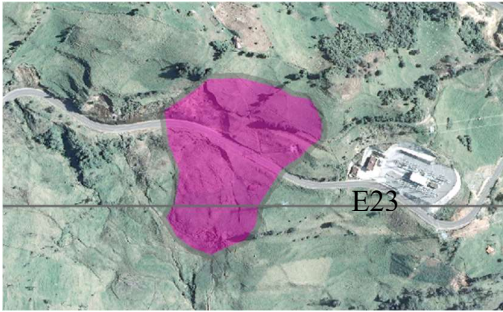
| UTM | LT | Diagnóstico | Recomendación |
|---|---|---|---|
| 762408<br>9713075 | Molino Zhoray<br>Milagro, Torre E-023 | Deslizamiento traslacional, la torre se encuentra dentro del deslizamiento. EL riesgo es alto, se observa múltiples cicatrices de escarpes- | Realizar un estudio geotécnico de la zona inestable, en caso de que las superficies de falla no sean muy profundas se podría estabilizarla. |

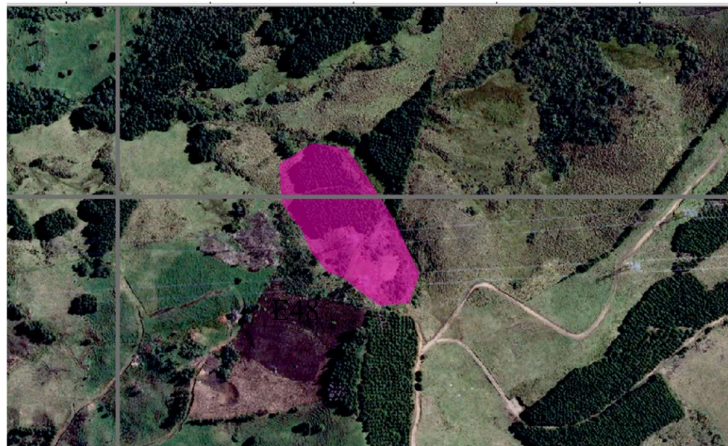
| UTM | LT | Diagnóstico | Recomendación |
|---|---|---|---|
| 9712964<br>749203 | Molino Riobamba.<br>Estructura E 048 | Torres dentro del cuerpo del deslizamiento. | Se necesita conocer la velocidad de movimiento del deslizamiento, se recomienda monitorear dichos movimientos. |

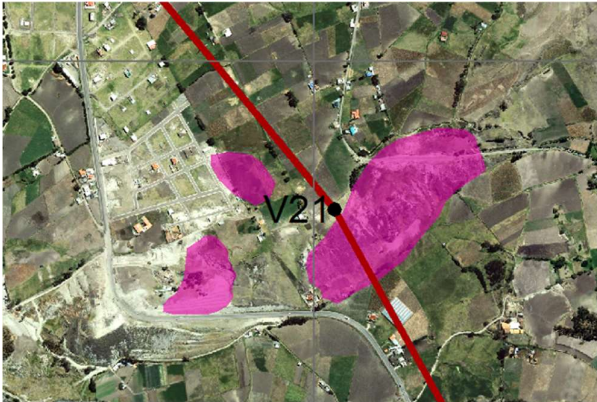
| 9720660<br>731049 | Molino - Zhoray<br>– Milagro,<br>estructura<br>ZHO2MIL-<br>E091. Vértice 21 | La torre se encuentra en la corona de un deslizamiento de gran magnitud activo, en pocos años retrocederá y alcanzará la torre. Torre en alto riesgo. | Monitorear el movimiento de la Torre, hacer visitas de observación, considerar el cambiar de lugar. Alejando a torre de la corona, al momento se encuentra a 12 m. El deslizamiento es demasiado grande para invertir en estabilización. |

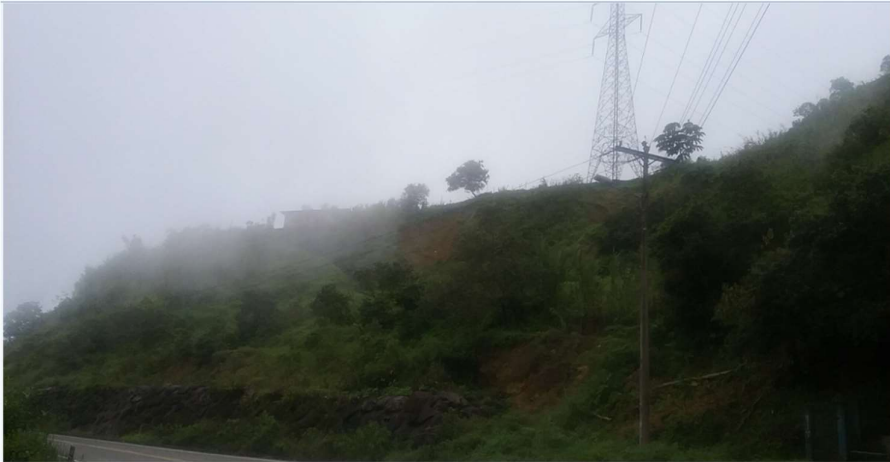
| UTM | LT | Diagnóstico | Recomendación |
|---|---|---|---|
| 9728051<br>704100 | Línea Molino –<br>Zhoray<br>-<br>Milagro<br>Código de<br>estructura:<br>ZHO2MIL-<br>E152<br>Número de<br>estructura: E129 | El talud de la vía de<br>primer orden ha fallado,<br>poniendo en alto riesgo la<br>torre. El escarpe continua<br>erosionándose. | Colocar en el escarpe hormigón lanzado con un espesor<br>mínimo de 10cm, reforzado con malla electro soldada. Para<br>que el hormigón no colapse requerirá pernos de 25mm de<br>diámetro y 3m de longitud separada 2x2m.<br>Si se tiene grietas en la cercanía de la torre, se requerirá un<br>estudio geotécnico. |

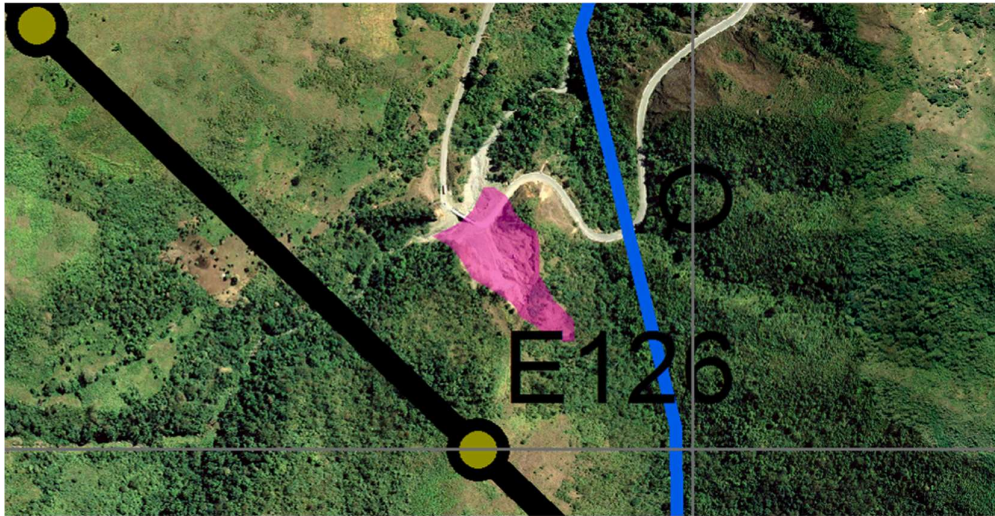
| UTM | LT | Diagnóstico | Recomendación |
|---|---|---|---|
| 9741998<br>714698 | Código:<br>MOL2PAS-<br>E129; número:<br>E126 | La erosión de la quebrada puede aumentar el tamaño del actual deslizamiento. Riesgo medio de la estructura. | Realizar observaciones para conocer si hay cambios del tamaño del deslizamiento existente. Se recomienda hacer monitoreo con vuelos de drone y fotografías en diferente tiempo. |

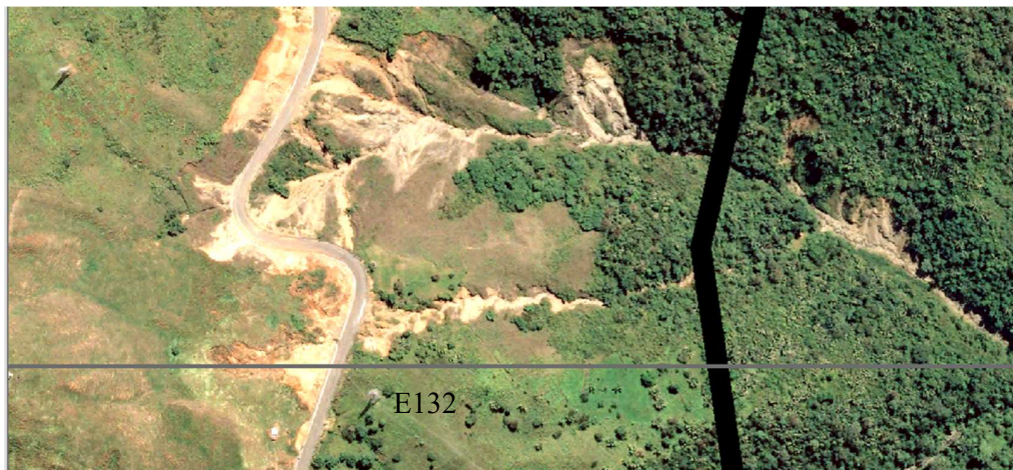
| 9744981<br>711368 | Línea Molino<br>Pascuales.<br>Código:<br>MOL2PAS-<br>E135; número:<br>E132 | Flujos de<br>escombros<br>erosionan las<br>quebradas y<br>producen<br>deslizamientos de<br>sus bordes. Riesgo<br>Medio. | Monitoreo del avance de la erosión, al momento esta a 24m de la torre. Se puede hacer recorridos y comparar fotos tomadas con Drone en diferentes tiempos, sobre todo luego de lluvias intensas y prolongadas. |

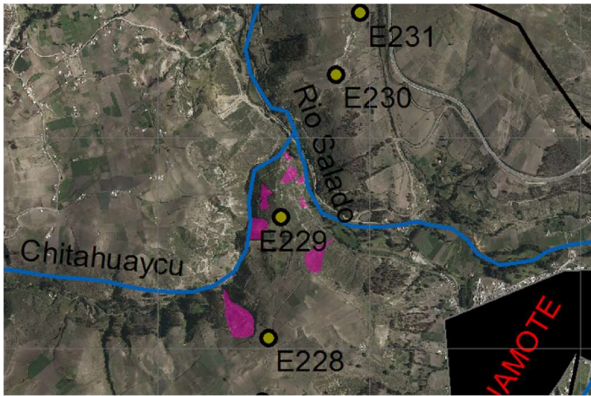
| UTM | LT | Diagnóstico | Recomendación |
|---|---|---|---|
| 9786621<br>753581 | Código:TDY<br>2TOT-E230<br>Número:<br>E229 | Varios deslizamientos, el riesgo es alto, debido a la erosión producida por los ríos en las dos laderas y la mala calidad geotécnica del material. | Diseñar protecciones para evitar la erosión de las laderas por los ríos Salado y Chitahuaycu. El riesgo es alto en esta torre en caso de un sismo o crecidas importantes de los ríos, debido a que en la base de la ladera esta compuesta por ignimbritas sueltas. |

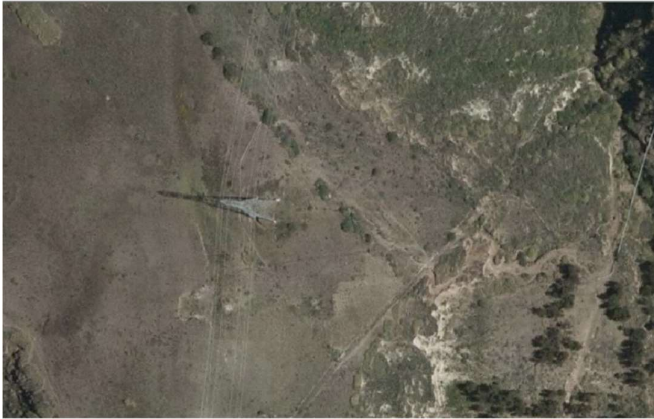
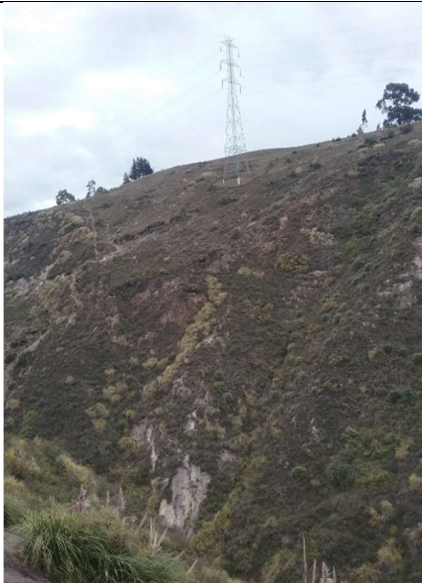
| UTM | LT | Diagnóstico | Recomendación |
|---|---|---|---|
| 9784339<br>753304 | Línea Molino<br>Riobamba Totoras<br>Código: TDY2TOT-<br>E225<br>Número: E224 | Deslizamientos activos y<br>erosión intensa en la<br>margin derecha. Riesgo<br>medio. | Revegetación necesaria para detener la<br>erosión. |

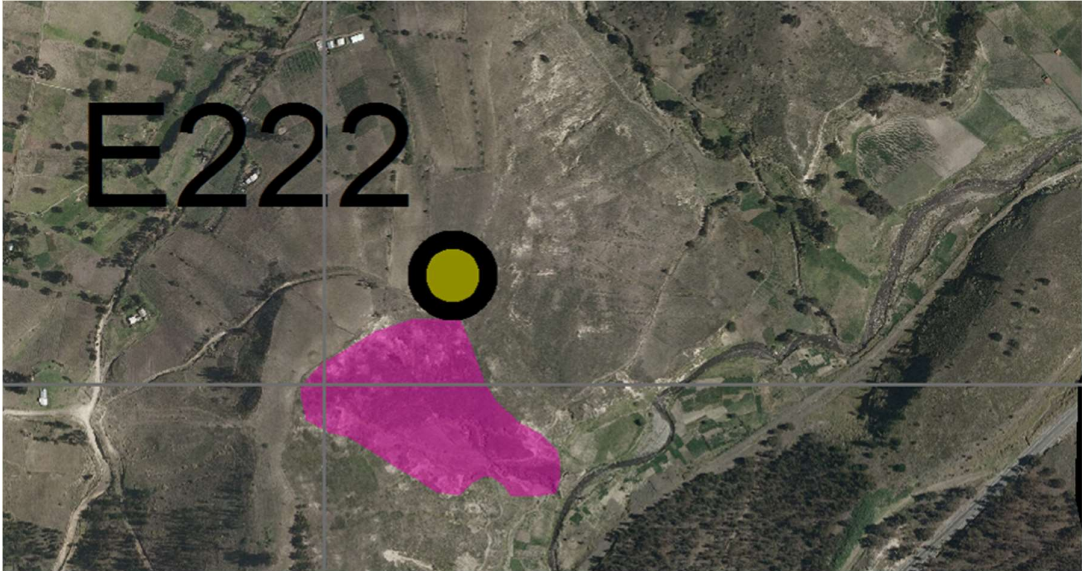
| UTM | LT | Diagnóstico | Recomendación |
|---|---|---|---|
| 9783106<br>753125 | Línea Molino Riobamba<br>Totoras<br>Código: TDY2TOT-<br>E223<br>Número: E222 | Deslizamiento de<br>impotante magnitud<br>on erosión de su<br>escarpe en la mérgen<br>derecha del rio<br>Guamote. Riesgo alto. | Chequer la estabilidad bajo efecto<br>sísmico, si no pasa lo requerido por la<br>norma ecuatoriana de la construcción<br>(NEC 2015), cambiar su ubicación,<br>alejando del escarpe. |

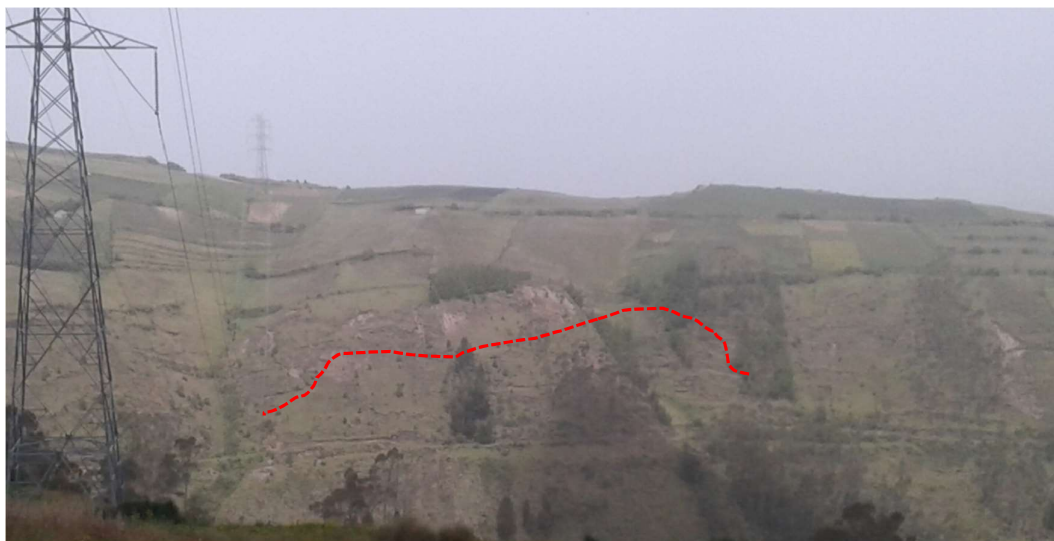
| UTM | LT | Diagnóstico | Recomendación |
|---|---|---|---|
| 9800524<br>759674 | Código:<br>TDY2TOT-<br>E262<br>Número:<br>E261 | Gran deslizamiento en las proximidades de la torre. Riesgo medio | Entre la torre y el deslizamiento sembrar árboles para evitar que se extienda. |

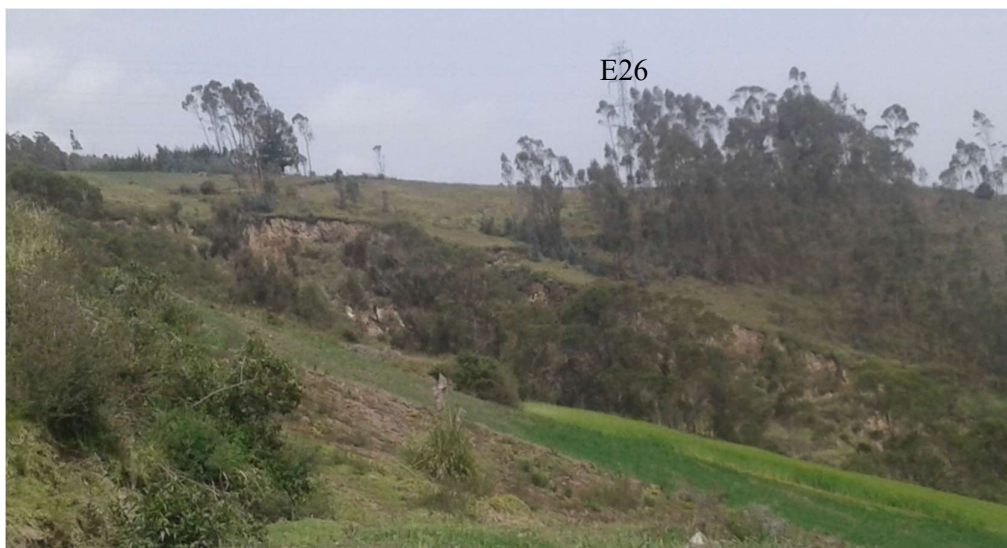
| 9801983<br>760469 | Código:<br>TDY2TOT-<br>E267<br>Número:<br>E266 | En el inicio de la quebrada se ha formado un deslizamiento. Riesgo Medio | Controlar el agua de riego e incrementar el bosque de eucalipto. |

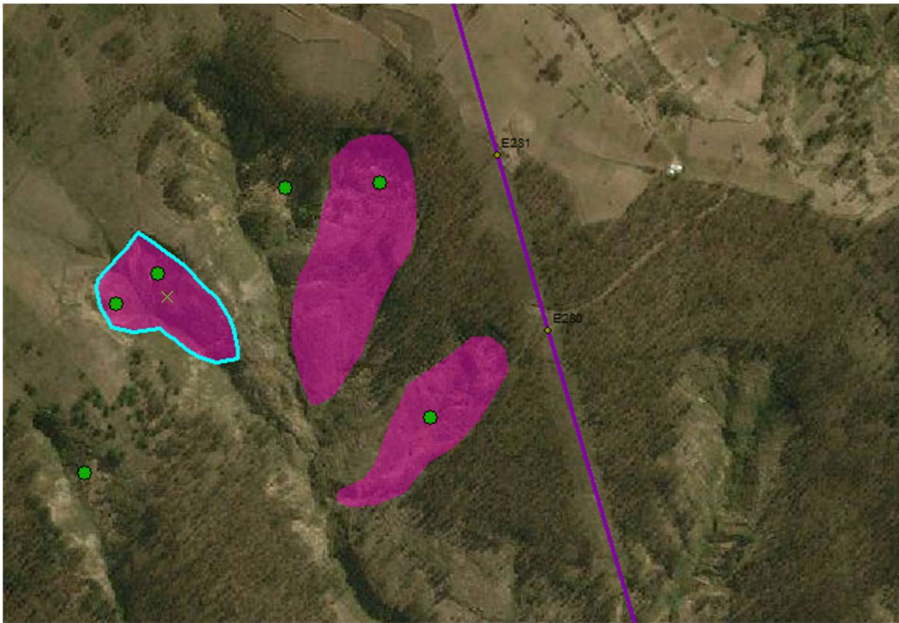
| UTM | LT | Diagnóstico | Recomendación |
|---|---|---|---|
| 9809622<br>758960 | Código: TDY2TOT-E281<br>Número: E280 | Ladera inestable con varios deslizamientos, Torres en riesgo medio. | Controlar el drenaje en la pista, para evitar la entrada de agua hacia los deslizamientos |

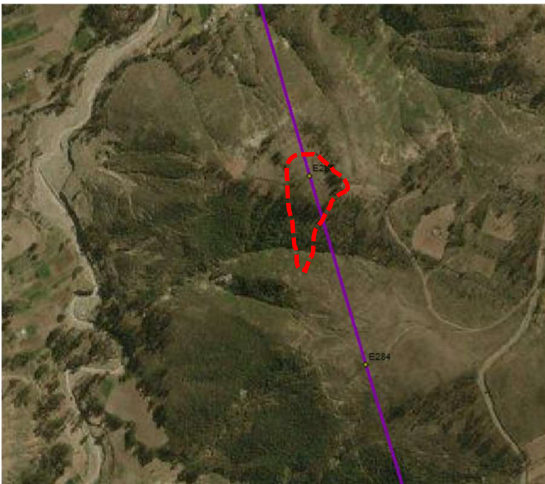
| UTM | LT | Diagnóstico | Recomendación |
|---|---|---|---|
| 9811464<br>758415 | Código:TDY2TOT-E286 y E285<br>Número: E285 y E284 | Erosión en todas las laderas están cerca de las torres. Riesgo alto. | Proteger de la erosión usando hormigón lanzado. El acceso es fácil a las dos torres afectadas. |

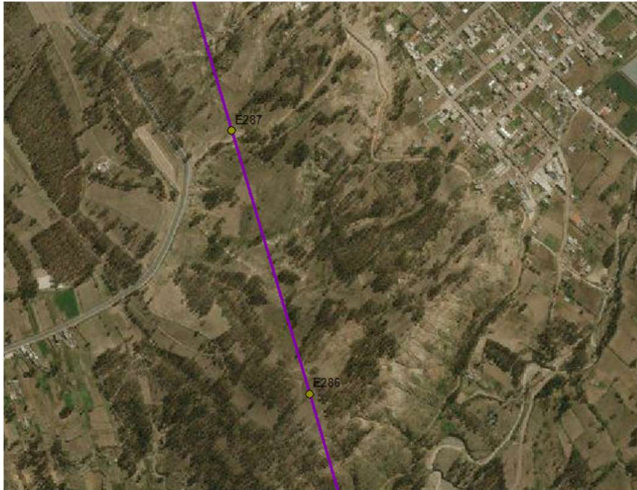
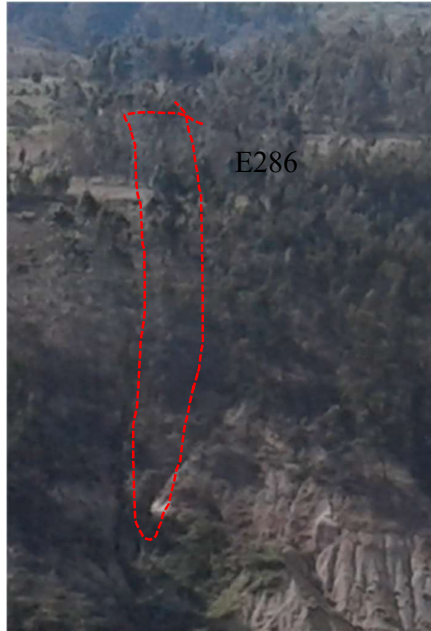
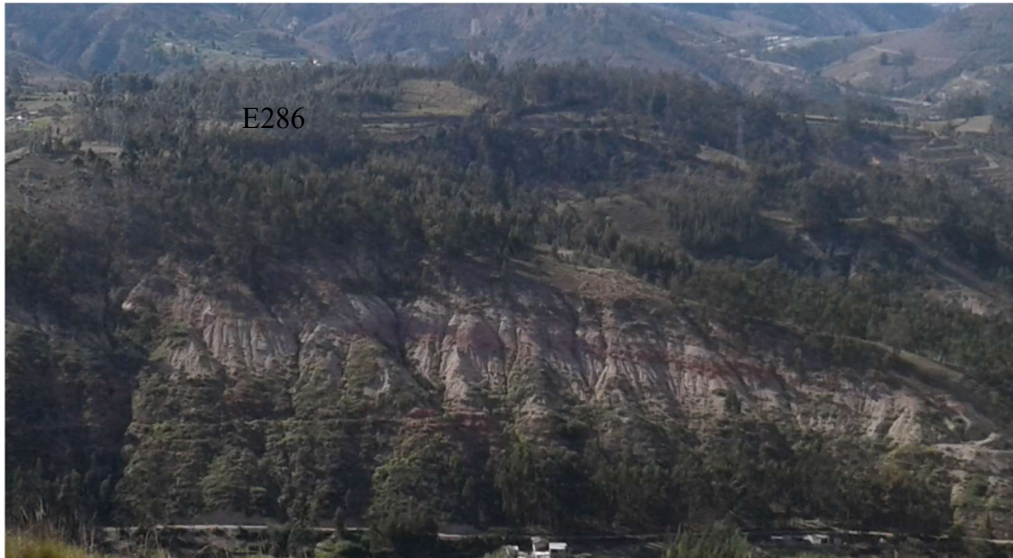
| UTM | LT | Diagnóstico | Recomendación |
|---|---|---|---|
| 9812221<br>758196 | Código:<br>TDY2TOT-<br>E287<br>Número: E286 | Erosión generalizada en la ladera próxima a la torre. La erosión ha formado un escarpe a pocos metros de la torre. Torre con riesgo alto. | Drenar las aguas lejos de la torre, colocar hormigón lanzado (espesor 10 cm) para proteger el actual escape formado, reforzarlo con malla electro- soldada y pernos artesanales de 3m de longitud. |

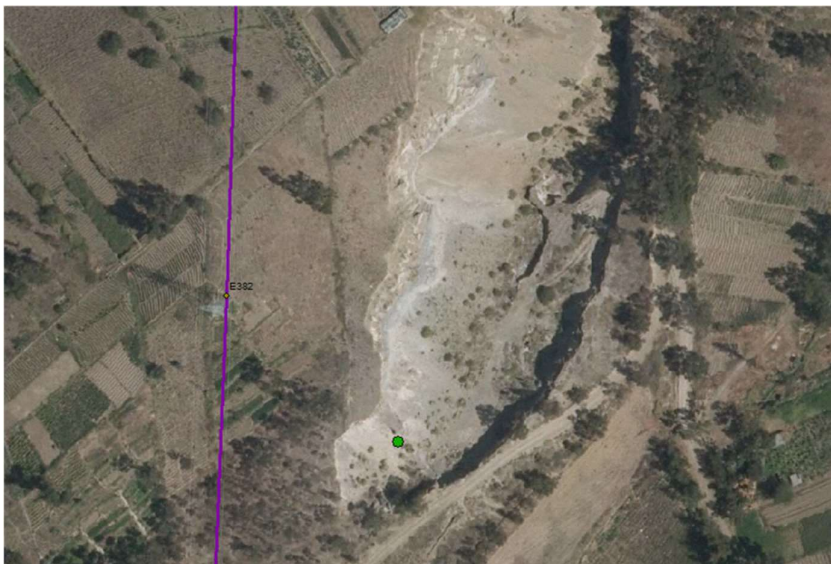
| UTM | LT | Diagnóstico | Recomendación |
|---|---|---|---|
| 9853292<br>766435 | Código:<br>TDY2TOT-E383<br>Número: E382 | La apertura de una mina ha desarrollado cortes importantes en la cercanía de la torre. Riesgo medio. | Delimitar los límites de las excavaciones para tener una distancia que no permita aumentar el riesgo, se sugiere no tener menos de 30m de distancia desde el corte más próximo. Argumentar con cálculos geotécnicos esta distancia, incluir en el cálculo el efecto sísmico. Si la mina está cerrada, se puede utilizar la excavación como una escombrera. |

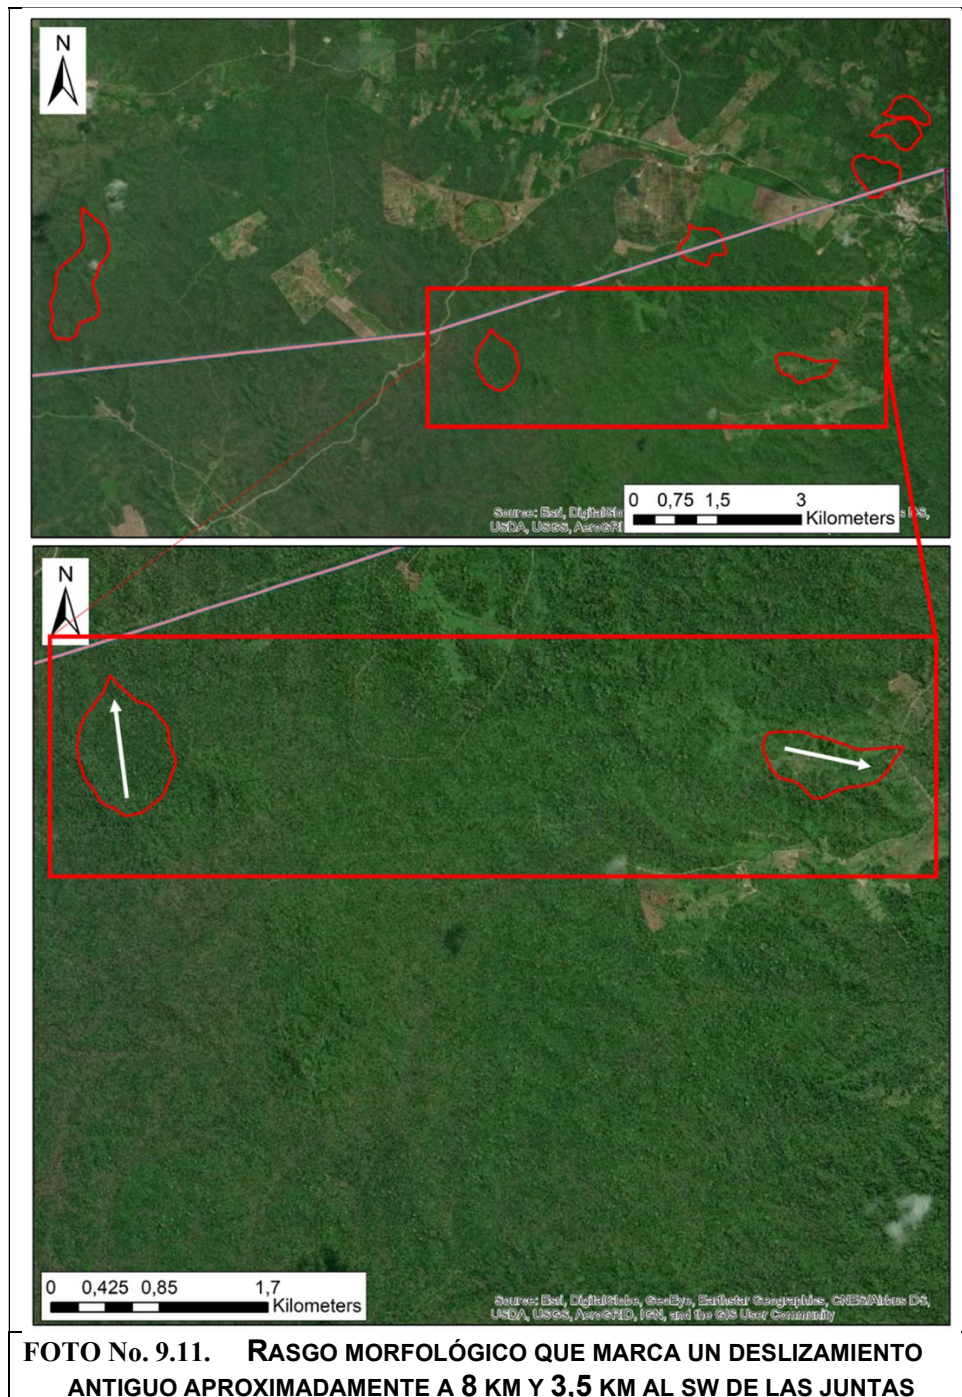
**FOTO No. 9.11. RASGO MORFOLÓGICO QUE MARCA UN DESLIZAMIENTO ANTIGUO APROXIMADAMENTE A 8 KM Y 3,5 KM AL SW DE LAS JUNTAS**

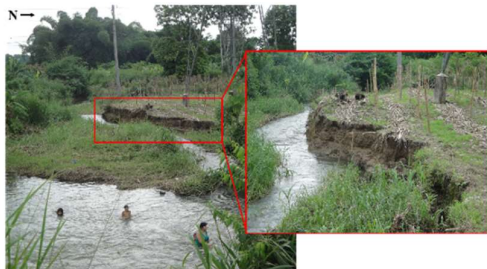
| UTM | LT | Diagnóstico | Recomendación |
|---|---|---|---|
| 643829<br>9680027 | Milagro –<br>San Idelfonso -<br>Machala<br>Estructura<br>E385, E384 | <p>Las estructuras de este sector en específico aquella que se observa en la fotografía adjunta, se encuentran amenazadas por procesos de erosión hídrica, lo que ha provocado que la terraza sobre la que se halla cimentada la estructura haya sufrido un alto grado de erosión hídrica, como producto de este proceso, las torres afectadas corren el riesgo de colapso por las condiciones estructurales que presenta la zona donde se hallan cimentadas.</p> | <p>Es necesario contemplar obras de contención debido a que la erosión en épocas de crecida inunda los sectores adyacentes y el grado de erosión se encuentra a no menos de 3 metros de la base se cimentación de la torre, lo que puede provocar el colapso estructural de dicha estructura.</p> <p>Es recomendable ejecutar un micropilotaje en las cimentaciones, además de desarrollar obras que mitiguen la erosión hídrica como un enrocado en cauce con tablestacado de acero.</p> |

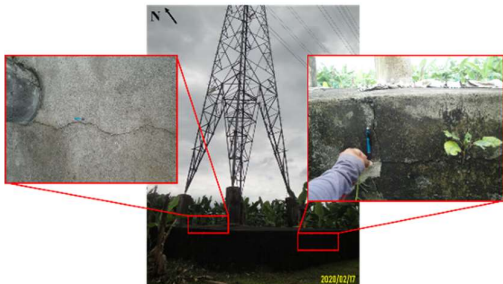
| UTM | LT | Diagnóstico | Recomendación |
|---|---|---|---|
| 644630<br>9675711 | Estructura fuera de la línea de transmisión de estudio | <p>En esta estructura se evidencia en la base de cimentación como alrededor de esta, fracturas debido a un aparente asentamiento diferencial que está sufriendo la torre, esto puede ser debido al tipo de material sobre el que está sustentado, ya que en función del análisis de campo esta presenta una consistencia de arcilla blanda.</p> | <p>Se recomienda un monitoreo continuo de la estructura para evidenciar el avance del grado de fracturamiento, ya que si bien es cierto, la estructura se presenta fracturas, no existe evidencia que pueda colapsar debido al proceso de asentamiento diferencial.</p> |

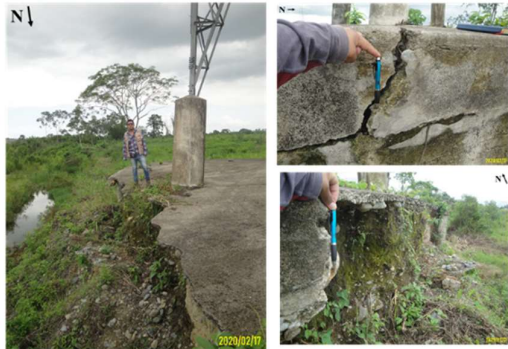
| UTM | LT | Diagnóstico | Recomendación |
|---|---|---|---|
| 644455<br>9675449 | Estructura fuera de la línea de transmisión de estudio | <p>La estructura se encuentra con su base de cimentación parcialmente erosionada debido a procesos de remoción en masa producto de la erosión hídrica, se observa además un alto grado de fracturamiento en la base de hormigón, debido a un aparente asentamiento diferencial ocasionado por el tipo de material sobre el que se halla sustentado la</p> | <p>Es necesario contemplar obras de contención tipo enrocados con tablestacado de acero para evitar la erosión</p> |

| UTM | LT | Diagnóstico | Recomendación |
|---|---|---|---|
| | | <p>estructura, ya que en función del análisis de campo; y al colapso parcial del hormigón como producto de la erosión.</p> | <p>hídrica y el colapso estructural, muro de gaviones que evite el colapso estructural de la torre o un proceso más detallado que incluya, la reconstrucción de la cimentación de la estructura, y un enrocado con tablestacado de acero que evite la erosión por procesos hídricos. Es necesario la ejecución de obras estructurales ya que la torre se encuentra muy expuesta ante un posible colapso estructural.</p> |

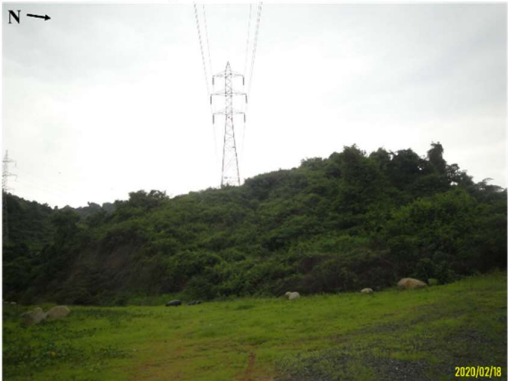
| UTM | LT | Diagnóstico | Recomendación |
|---|---|---|---|
| 622202<br>9775091 | Molino Pascuales Estructura E361 | <p>Las estructuras de este sector se encuentran en un sector donde se observan bloques de roca desprendidos, posiblemente producto de caída de rocas.</p> | <p>Es necesario sectorizar dichos procesos para verificar que el desprendimiento de material no afecta las estructuras.</p> |

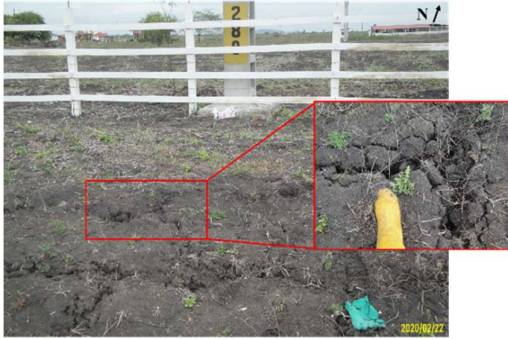
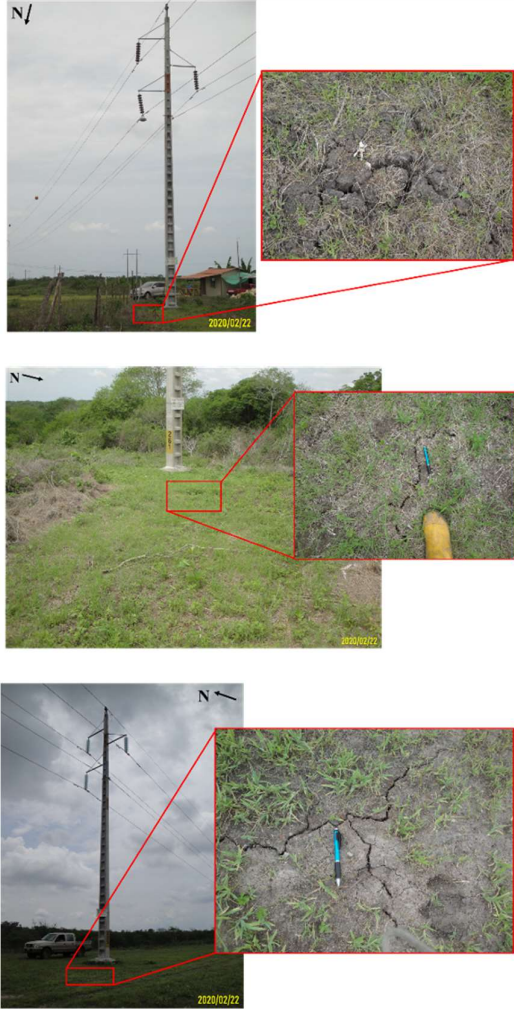
| UTM | LT | Diagnóstico | Recomendación |
|---|---|---|---|
| 574219<br>9709955<br>574608<br>9716888<br>574452<br>9714431<br>574525<br>9715790 | Pascuales Chongón (Las Juntas) Posorja Estructuras E226, E196, E207, E201 | <p>Las torres de este sector se hallan cimentadas sobre un suelo de consistencia firme, sin embargo, este presenta fracturamiento debido a un procesos de expansión lateral del suelo, esto debido a que el relieve de la superficie es ligeramente colinado.</p> | <p>Es necesario ejecutar además de un monitoreo continuo para verificar el estado de las torres, un micropilotaje en la cimentación con la finalidad de salvaguardar las estructuras que pudiesen ser más afectadas por estos procesos. Es necesario recalcar que el proceso de expansión lateral es un proceso lento, sin embargo, a largo plazo puede comprometer la estabilidad estructural de las torres.</p> |

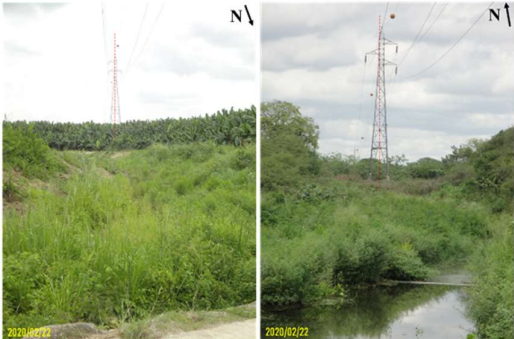
| UTM | LT | Diagnóstico | Recomendación |
|---|---|---|---|
| 578388<br>9729570 | Pascuales –<br>Chongón –<br>(Las Juntas) –<br>Posorja<br>estructuras<br>E144, E145 | <p>Las torres ubicadas al norte y sur de este punto de observación se hallan sobre un suelo que está sufriendo un proceso de asentamiento gradual, presentan además una ligera inclinación debido a este proceso.</p> | <p>Es necesario contemplar medidas de contención estructural, a fin de evitar que dichas estructuras pudiesen colapsar, además de generar obras de protección para que el drenaje de agua no afecte al suelo donde se hallan cimentadas las estructuras.</p> |

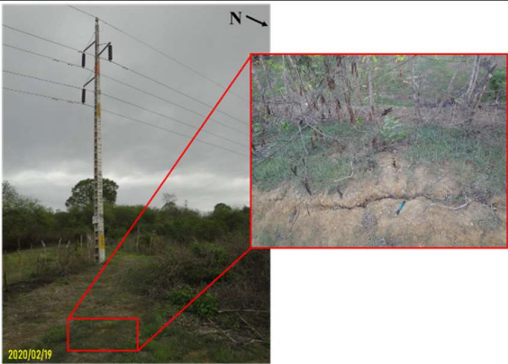
| UTM | LT | Diagnóstico | Recomendación |
|---|---|---|---|
| 577401<br>9743137 | Pascuales –<br>Chongón –<br>(Las Juntas) –<br>Posorja<br>estructuras | <p>Existe la evidencia de expansión del suelo, notorio por las grietas que se hallan en este, producto del comportamiento de arcillas expansivas presentes en su composición.</p> | <p>Es necesario ejecutar además de un monitoreo continuo para verificar el estado de las torres, un micropilotaje en la</p> |

| UTM | LT | Diagnóstico | Recomendación |
|---|---|---|---|
| | E097, E098,<br>E099, E100,<br>E101 | | cimentación con la finalidad de salvaguardar las estructuras que pudiesen ser más afectadas por estos procesos. Es necesario recalcar que el proceso de expansión lateral es un proceso lento, sin embargo, a largo plazo puede comprometer la estabilidad estructural de las torres. |

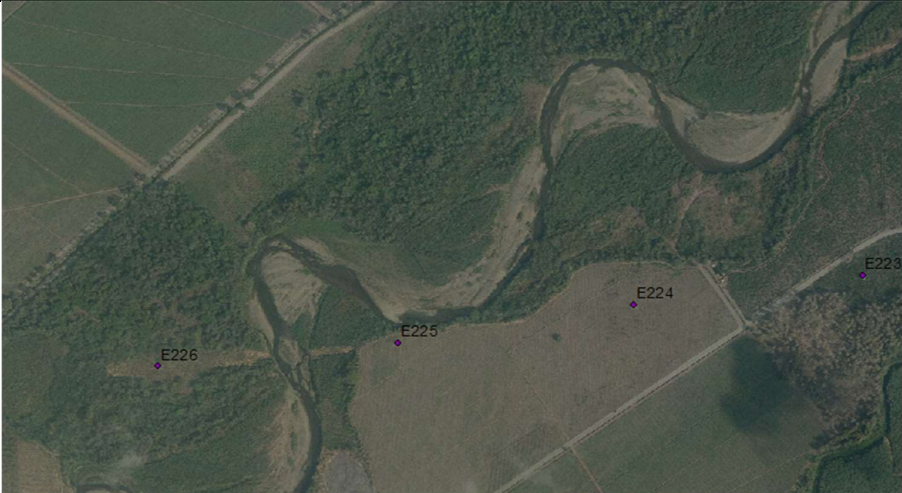
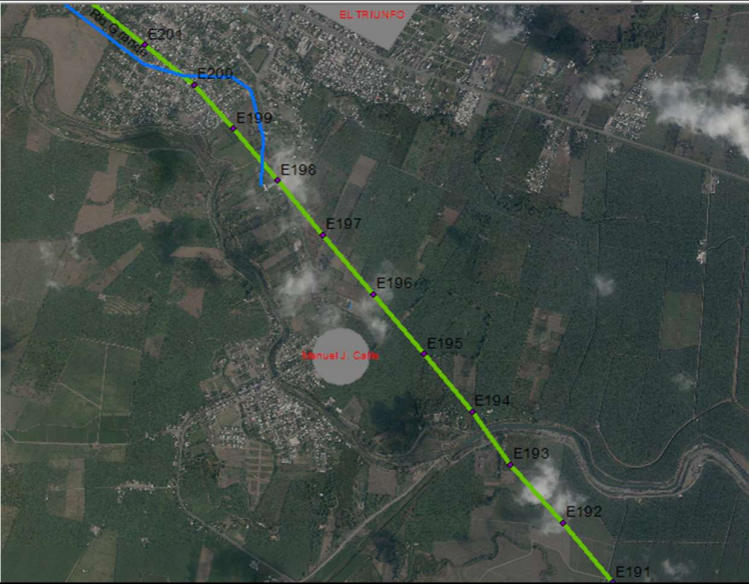
| UTM | LT | Diagnóstico | Recomendación |
|---|---|---|---|
| 9739461<br>679232 | Línea Molino<br>Zhoray Milagro<br>ZHO2MIL-E217<br>Número: E194 a E199 | Zona con alto peligro de inundación por crecidas del río Bulubulu, Torres con riesgo medio de sufrir erosión y licuefacción en caso de sismo. | Revisar el estado de la cimentación de las torres, los materiales donde están cimentadas deben ser materiales finos, recientes y deben estar satuados, Realizar inyecciones o pilotaje de acuerdo a lo que indique estudio geotécnico. |
