9. MONITOREOS DE CAMPO

9.1 MONITOREO DE CAMPO MAGNÉTICO

9.2 MONITOREO DE LA CALIDAD FÍSICO QUÍMICA DEL AGUA

9.3 MONITOREO DE LA CALIDAD DEL SUELO

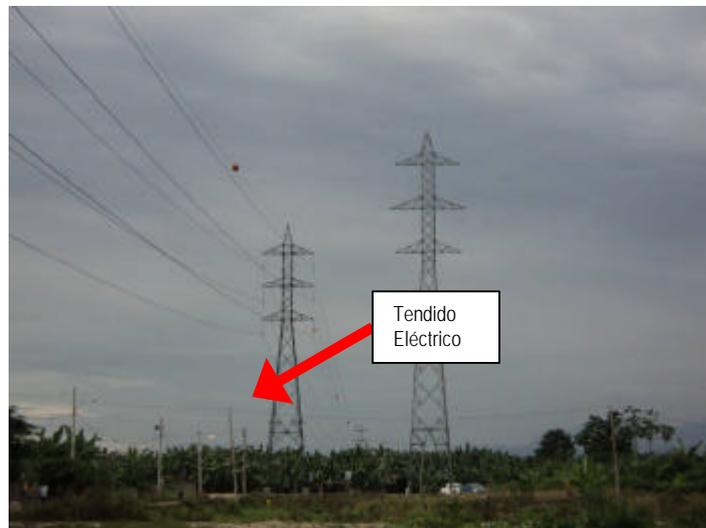
Se determinó un punto en el que se supera el LMP para Campo Eléctrico que es de 4167 V/m. Corresponde al sitio ubicado en El Guabo, entre las estructuras E569 y E570, donde 4 de las mediciones superan el límite, y los valores son: 5780 V/m, 6700 V/m, 6750 V/m, 6560 V/m. Estos valores se incrementan al acercarse al tendido eléctrico mediante el cual se abastecen de energía eléctrica las casas cercanas y se provee iluminación a los caminos.

Una vez que la línea de transmisión se encuentre operando se debe realizar monitoreos de campo eléctrico y magnético para determinar la necesidad de colocar la señalización de seguridad establecida en el anexo 10 del Libro VI del TULSMA. Se recomienda replicar los puntos donde se realizaron las mediciones en la presente auditoría, con el fin de determinar variaciones de campo en función del funcionamiento de la línea de transmisión.

TRANSELECTRIC debe considerar lo indicado en el numeral 4.1.1.9 del Anexo 10 del libro VI del TULAS que indica: *"Será responsabilidad de los respectivos operadores el controlar que no se desarrollen asentamientos humanos*

provisionales ni definitivos dentro de la franja de servidumbre. Para las líneas de transmisión o subtransmisión existentes, en las que se hubieran creado asentamientos humanos dentro de la franja que corresponde a la servidumbre, se procederá a la reubicación de los asentamientos o a la modificación del trazado, según convenga por razones de orden económico, cultural o histórico"

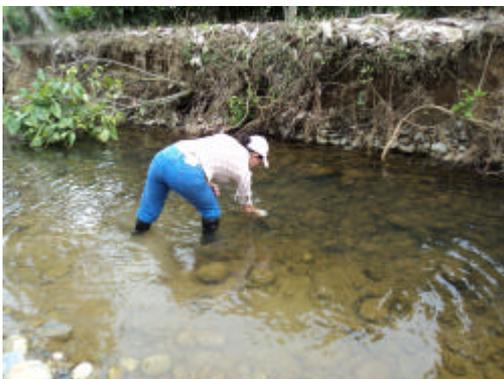
El monitoreo de aguas se realizó en dos cuerpos de agua que cruzaban por los caminos de acceso a las estructuras. En el primer caso hacia la E490 y en el segundo caso hacia la E119 que se encuentra dentro de la Reserva Ecológica Manglares Churute.

La Muestra 1 cumple con los criterios de calidad establecidos en las tablas 1, 2, 3 y 6 del Anexo 1 del Libro VI del TULAS, excepto para el parámetro Coliformes Fecales, que incumple los límites establecidos en la *TABLA 3: Criterios de calidad de aguas para la preservación de flora y fauna en aguas dulces, frías o cálidas*. Este incumplimiento no está relacionado con las actividades de construcción de la línea, sino más bien responde al uso del agua dado por los asentamientos humanos existentes cerca del punto de muestreo, varias de cuyas viviendas utilizan el agua del cuerpo monitoreado como sumidero de aguas negras y grises.

Debido al tiempo transcurrido entre las actividades de construcción y la auditoría, no se pueden extraer conclusiones referentes a la afectación que pudieron haber tenido dichas actividades en la calidad del agua. Se recomienda realizar monitoreos al momento mismo de la construcción, y realizar una comparación con los valores obtenidos en los monitoreos de auditoría, con fines comparativos. Se puede también realizar el cálculo de índices de calidad del agua (ICA).

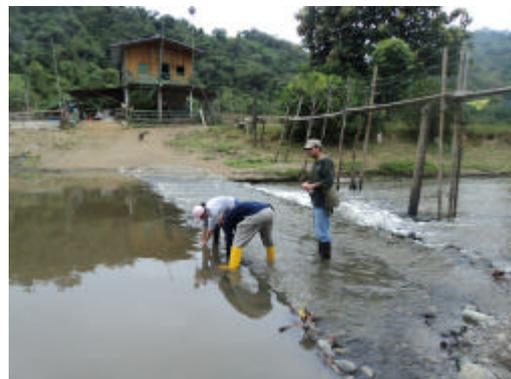
Muestra 2

La muestra 2 presenta los siguientes incumplimientos relacionados con los criterios de valoración:

OD, Al, Fe, Mn, Ni: incumplen los límites de las tablas 1,2 y 3.

Coliformes fecales: incumple los límites de la tabla 3.

Mn: incumple los límites de la tabla 6.

El incumplimiento en Coliformes Fecales están relacionados con las actividades de construcción de la línea, sino más bien responde al uso del agua dado por los asentamientos humanos existentes cerca del punto de muestreo, varias de cuyas viviendas utilizan el agua del cuerpo monitoreado como sumidero de aguas negras y grises.

El incumplimiento en OD tiene que ver con el consumo de oxígeno relacionado con la carga orgánica que lleva el cuerpo de agua, por las mismas circunstancias señaladas anteriormente.

Al no identificarse actividades industriales o extractivas en las áreas cercanas al punto de muestreo, se debe señalar que los valores de metales tienen relación con las características propias del cuerpo de agua.

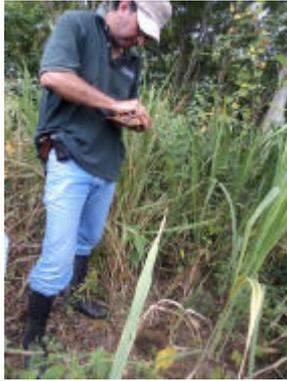
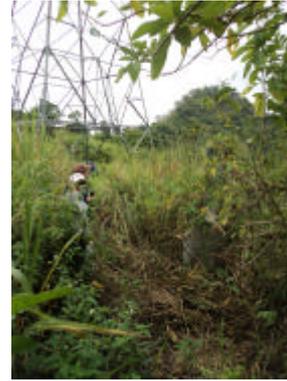
Muestra 1 (E 490)

El monitoreo de suelo, *In situ*, comprendió 2 muestras, una de ellas tomada en la Estructura 490, que se encuentra dentro de una finca y que antes de la construcción de la estructura el suelo era utilizado para plantación de cacao. La segunda muestra se tomó en la Estructura 119, correspondiente a la Reserva Ecológica Manglares Churute.

La Muestra 1 cumple con los criterios establecidos en la Tabla 2 del Anexo 2 del Libro VI del TULAS.

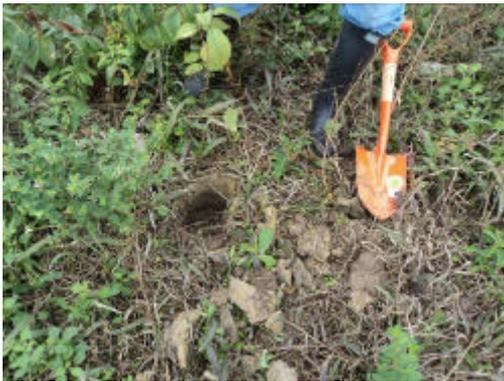
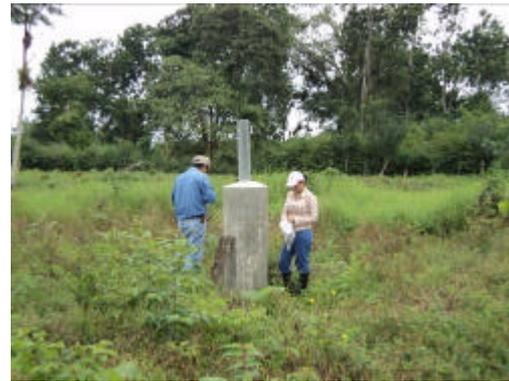
Muestra 2 (E 119)

La Muestra 2 no cumple con los criterios establecidos en la Tabla 2 del Anexo 2 del Libro VI del TULAS, para los parámetros Cu, Cr y Ni. Al corresponder la muestra al área de ubicación de una estructura de la Reserva Ecológica Manglares Churute, y al haberse verificado en los libros de obra y por las características de las actividades de construcción, el no uso de productos químicos asociados a la presencia de estos metales, se debe señalar que estos valores corresponden a los valores de fondo del área.

Se deben realizar monitoreos en un área no intervenida, cercana al punto de toma de muestra, para utilizarla como muestra "blanco", y de esta manera descartar contaminación por actividades relacionadas con el proyecto.
