#### 6.4.4.3.2 TRAMO 3 LÍNEA TADAY-TAURA

- TRAMO 3 TT0-SUBESTACIÓN CHANIN

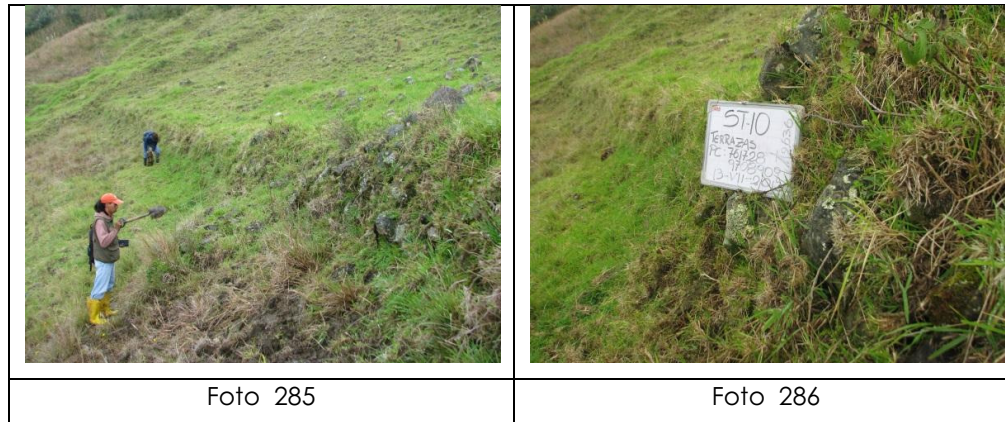
- Sitio 2

Coordenada: 761728E y 9708909N  
 Cota: 2636m.s.n.m.  
 Tipo: Terraza de piedra  
 Topónimo: s/d  
 Filiación: Cañari  
 Cronología: Integración  
 Área: s/d

Cerca del lugar de ubicación de la torre se encuentran 4 hileras de terrazas las que tienen muros de rocas que evidencian destrucción, algunas por desplazamiento natural y otras de forma intencional para ampliar el área de agricultura actual.

Se toma una coordenada en el punto centro de las terrazas en. Cada una de ellas está separada por un intervalo de 6 a 10 metros con muros de piedra, cada muro tiene una altura promedio de 1.50m y aproximadamente 100m., de largo, en dirección Este Oeste.

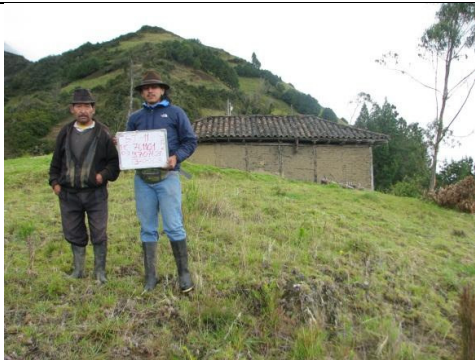
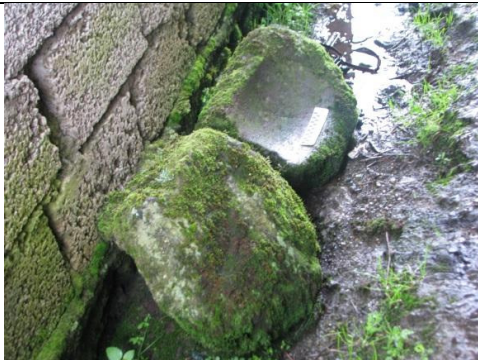
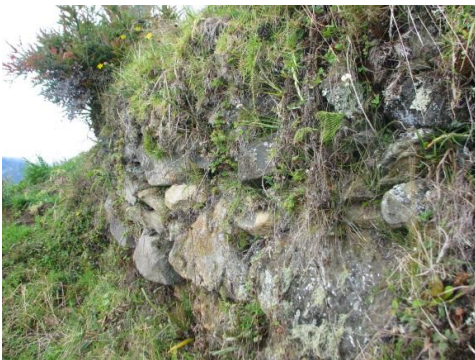
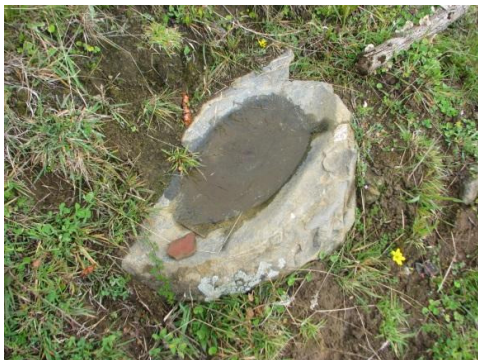
| Foto 287 | Foto 288 |

Coordenada: 760623E y 9707302N  
Cota: 3091m.s.n.m.  
Tipo: Complejo monumental  
Topónimo: s/d  
Filiación: Cañari?  
Cronología: Integración?  
Área: s/d

Se asciende desde la casa asociada al vértice partiendo de las coordenadas 760635E y 9707478N hasta los 3052m.s.n.m., donde se ubican 2 muros de piedra asociada a 3 metates que se hallan a su alrededor. El Sr. Lazo indica que “de aquí se han sacado una

gran cantidad de metates"; esto hace suponer que el lugar podría tratarse de un área especializada en el procesamiento del maíz. Posteriormente, al subir por la montaña existe un sector agrícola con suelo removido donde se encuentra gran cantidad de fragmentos cerámicos. Se toman muestras para laboratorio.

En todo el recorrido se observan hileras de terrazas con muros de piedras que se encuentran ubicados en la coordenada 760623E/9707302N/3091msnm. Los muros tienen entre 1.5 y 2m. de altura y están ubicados a intervalos de 10m. aproximadamente uno de otro, las hileras van en dirección de la ladera es decir de Sur a Oeste.

Las terrazas llegan hasta la coordenadas 760335E y 9705278N, a 3236m.s.n.m., donde se observan hileras de muros que forman estructuras más complejas como senderos, posibles sectores habitacionales, paredes y posiblemente un canal de agua. El sitio es un complejo arqueológico para ser estudiado y preservado.

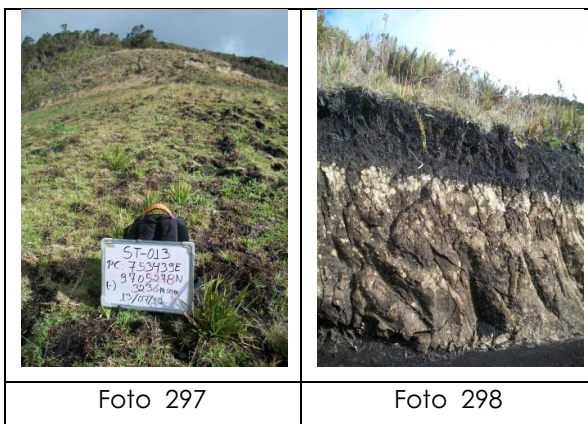
### • TRAMO 3 ST13

El área de ubicación de la torre se encuentra en una pequeña planicie situada en la ladera de la montaña, con una inclinación de aproximadamente 10 grados. Según información proporcionada por el propietario, señor Edgar Coronel, este lugar ha sido utilizado habitualmente para la agricultura, manifiesta que "en todo el tiempo que ha trabajado en este sector no ha visto ninguna evidencia arqueológica" por lo que se toma un punto de control.

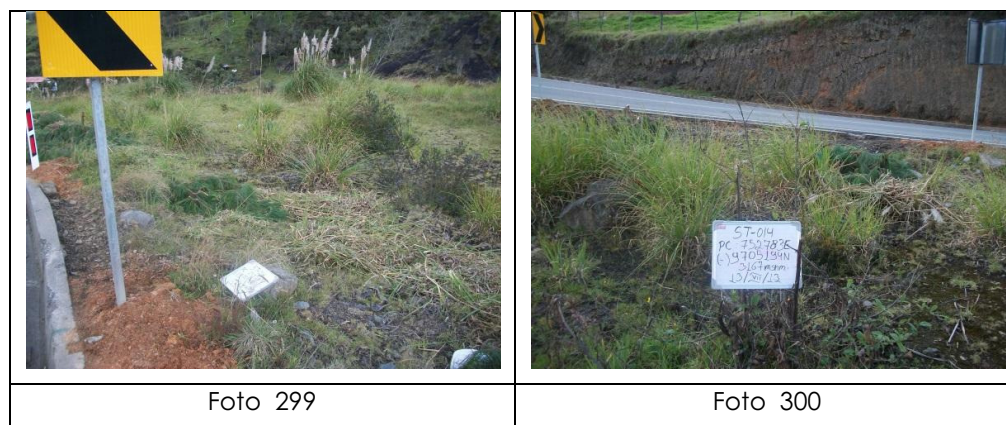
- **TRAMO 3 ST14**

La torre se encuentra junto a la carretera en un sector alterado, en un extremo por el corte de la vía y la colocación de lastre a su alrededor para nivelar el área, y en el otro por la presencia de un pequeño río. Se toma un punto de control.

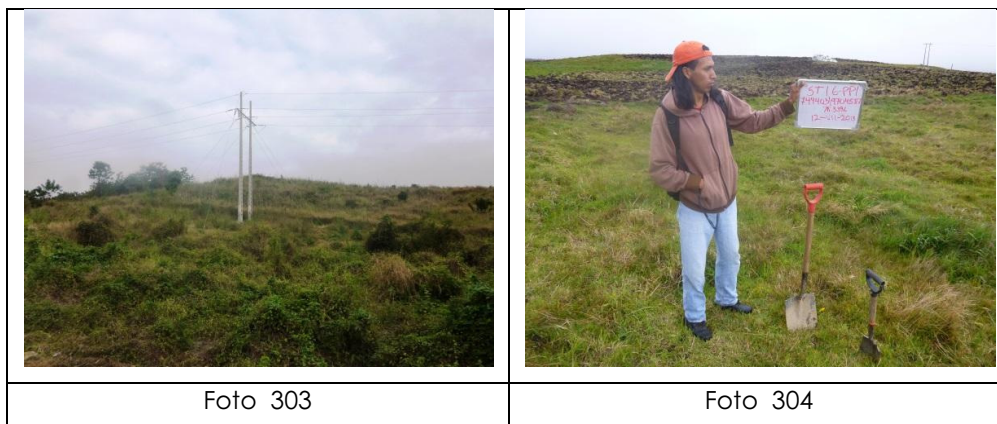
• **TRAMO 3 ST16**

Se encuentra dentro de la subestación de CELEC en una planicie en medio de lo que anteriormente ha sido un potrero y zona agrícola, se realiza una prueba de pala la cual resulta negativa y se observa que esta zona ha sido removida, ya que se encontró plástico hasta los 30cm bajo superficie. La estratigrafía presenta las siguientes características:

1. CV.- tiene 0,14m., de espesor, de textura limosa, plástica, con raíces, color 10YR 3/2 very dark grayish brown.

2. D1.- tiene 0,26m., de espesor, de textura ligeramente arenosa, semi compacta, color 10YR 3/2 very dark grayish brown.
3. D2.- tiene 0,30m., de espesor, textura limo arenoso.
