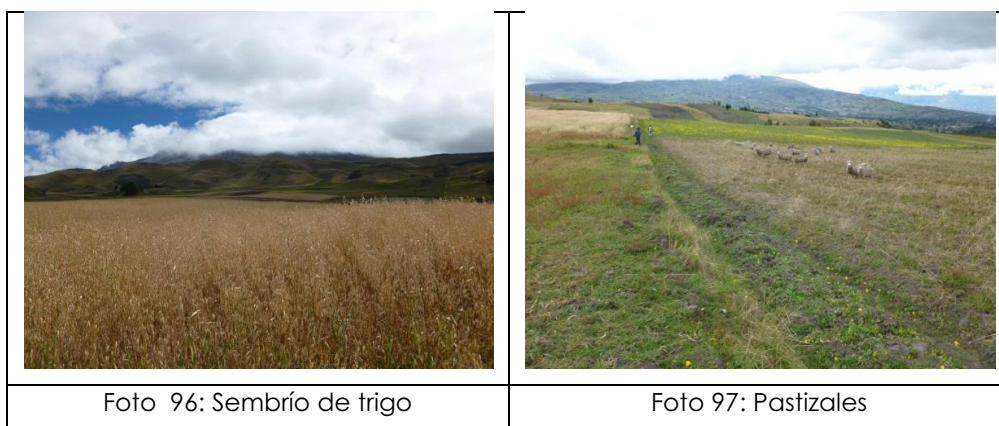
El vértice se encuentra emplazado en una zona de páramo, constituido por un sistema de cerros con laderas de pendiente suave; alternadas con extensas zonas de planicie. Actualmente el lugar es utilizado para cultivo de papa y trigo, así como potreros para ganado lanar y vacuno.

Foto 96: Sembrío de trigo

Foto 97: Pastizales

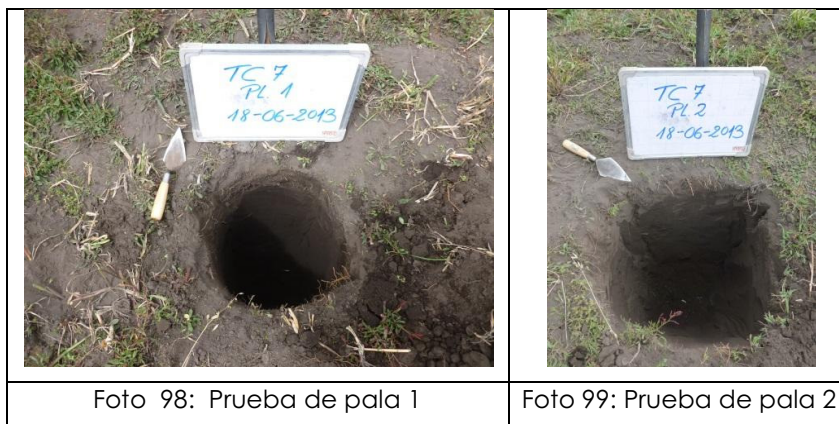
Foto 98: Prueba de pala 1

Foto 99: Prueba de pala 2

1. Capa Húmica: suelo limo arcilloso, suelto, color 10 YR 4/1 dark gray, tiene 0,03m., de espesor, presenta restos vegetales en descomposición.
2. Depósito 1: suelo limo arcilloso, suelto, con pequeñas raíces, color 10 YR 4/1 dark gray, Tiene un espesor promedio de 0,38m.
3. Depósito 2: suelo limo arenoso, semi compacto, color 10 YR 3/1 very dark gray. Tiene un espesor promedio de 0,38m.

Los recorridos de observación del suelo fueron negativos, iguales resultados se obtuvieron de las 2 pruebas de pala realizadas.

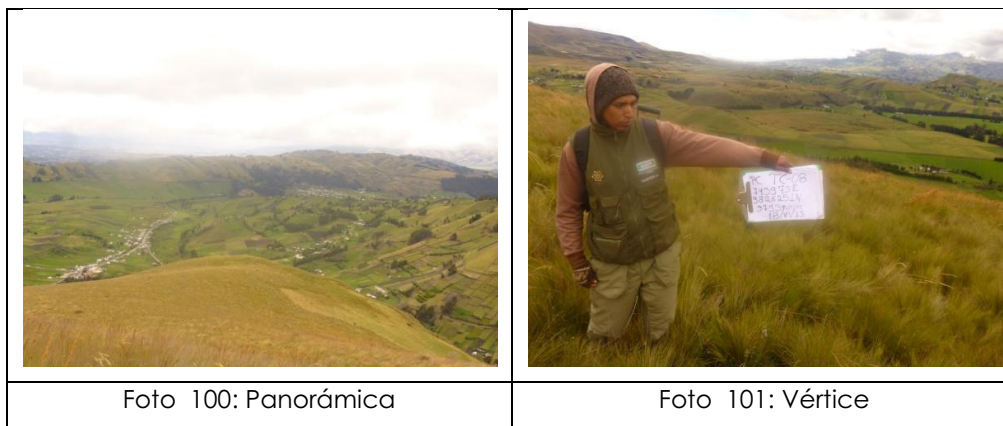
El vértice se ubica entre las coordenadas 743975E y 9836251N, a 3793 m.s.n.m., sobre una ladera con gradiente fuerte, pronunciándose la pendiente hacia el Noreste, donde existe una pendiente mayor a los 35 grados. La zona se caracteriza por el pajonal de páramo. No se encuentra ningún tipo de evidencia arqueológica.

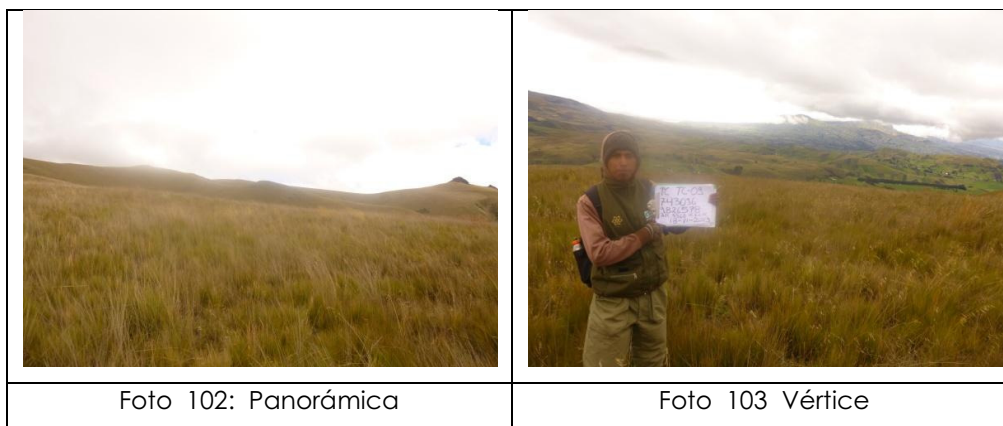
El punto se localiza en las coordenadas 743096/9826580/3964 m. El sitio se ubica topográficamente en una de zona de pajonal de páramo. Sin evidencia cultural.

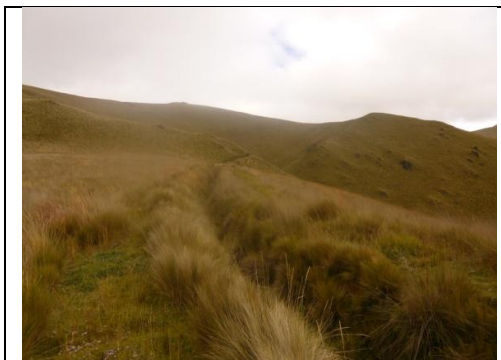
Foto 104: Panorámica

El vértice se encuentra sobre una cuchilla alargada en dirección NW-SE (742368E/9826213N, 4081 m.s.n.m.), fuertemente disectada hacia el oeste y este, el relieve se encuentra formado por actividad peri glaciar del volcán Chimborazo, ubicado al norte del punto. La vegetación está compuesta principalmente por pajonal de páramo, y vientos que corren a gran velocidad. Aunque en toda la zona parece existir un antiguo camino, según los comuneros se trata de una zanja construida por ellos para delimitar los predios. Se realiza una prueba de pala a 50 metros al sureste del punto vértice.

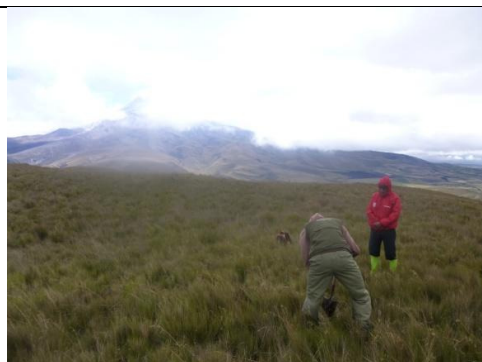
Se localiza en las coordenadas 742368/9826213/4081 m. Prueba Negativa

1. C.V. 0-3 cm b/s
2. D1. Suelo Limoso de 3-50 cm b/s (color 10 YR2/1 Black)

Foto 105: Excavación de prueba

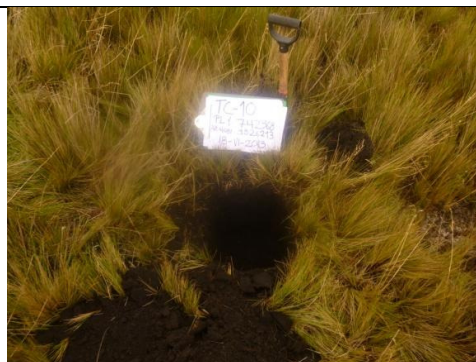
Foto 106: Prueba de pala

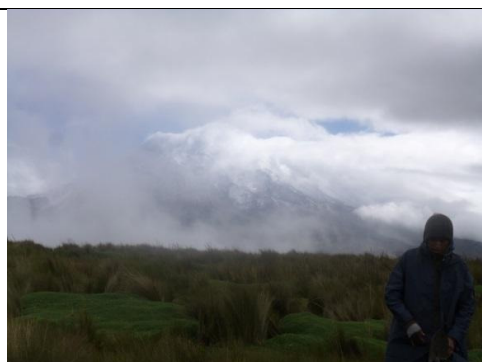
Foto 107: Panorámica

El punto se localiza en las coordenadas 739805/9826438/4200 m. El sitio se ubica topográficamente en una de zona de pajonal de páramo. Sin evidencia cultural.

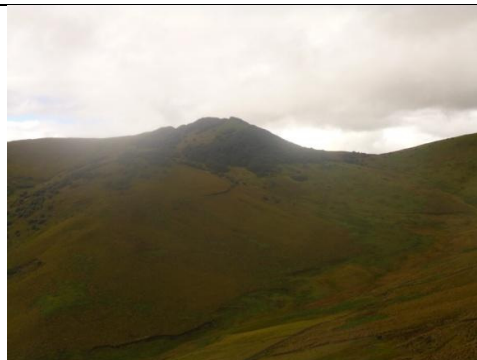
Foto 109: Panorámica de área de vértice

Vértice no prospectado, por su naturaleza topográfica muy inaccesible, que hacen improbable un emplazamiento humano.

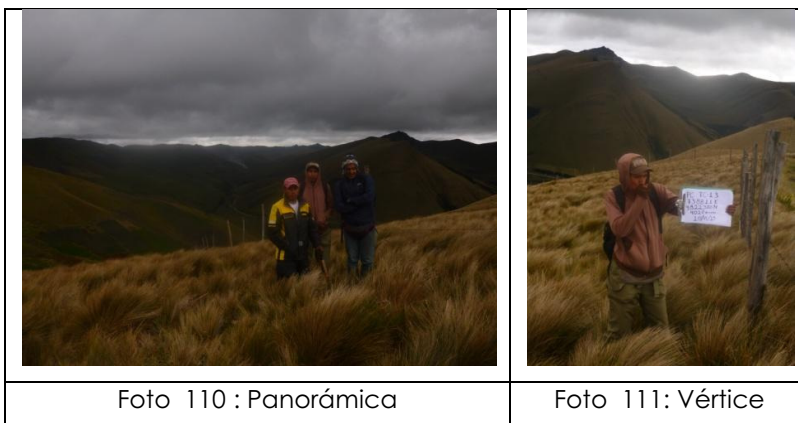
El vértice se localiza entre las coordenadas 738811E y 9822386N a 4020m.s.n.m., topográficamente se encuentra sobre una cuchilla alargada en dirección noreste-suroeste, la zona se caracteriza por un terreno fuertemente disectado por las escorrentías o quebradas, ubicadas al este y al oeste del vértice, es una zona de pajonal de páramo sin evidencia cultural.

Foto 110 : Panorámica

Foto 111: Vértice

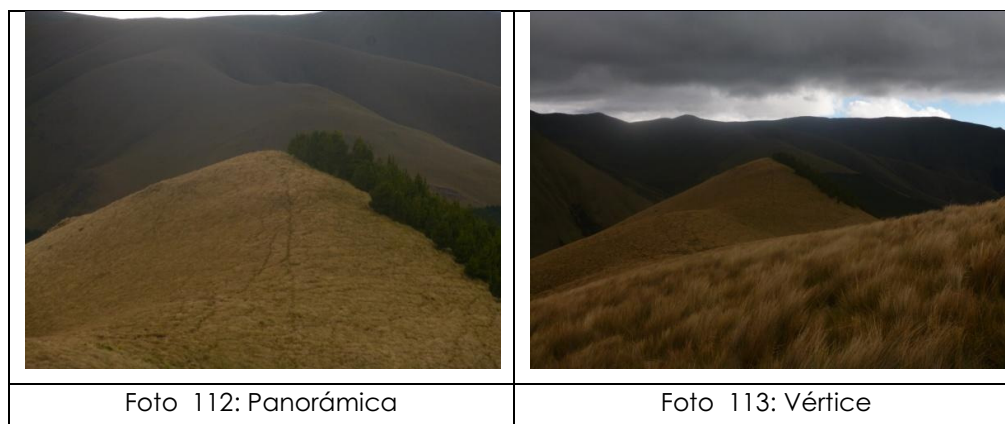
Se ubica en las coordenadas 738556E y 9822023N a 2430 m.s.n.m., sobre una cuchilla angosta y alargada fuertemente disectada en dirección NE-SW, sin evidencia de material cultural.

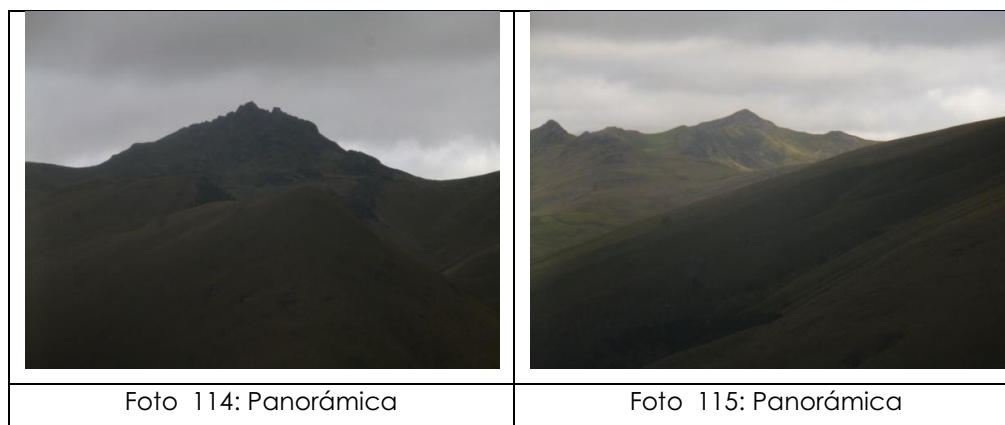
Vértices no prospectados, por su naturaleza topográfica muy inaccesible, que hacen improbable un emplazamiento humano.

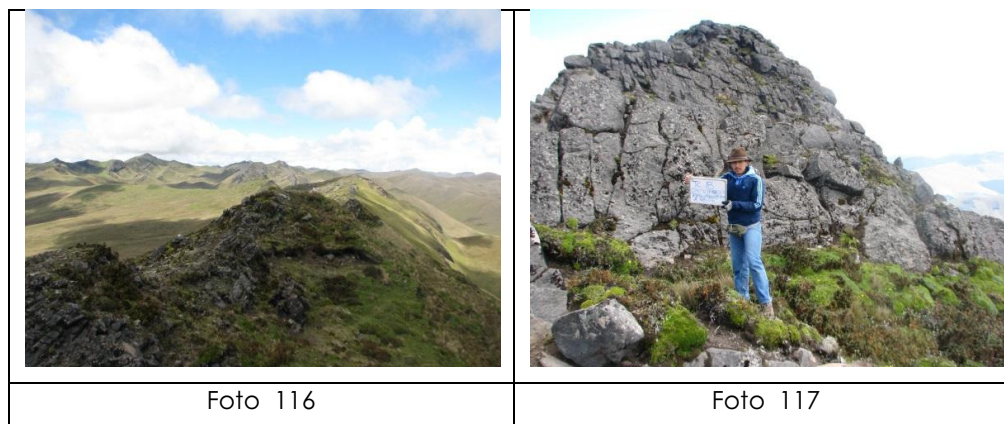
El vértice se ubica sobre un terreno con una pendiente mayor a los 25 grados, siendo la zona dedicada en la actualidad al pastoreo de ovejas, la vegetación es predominantemente de pajonal de páramo, sin embargo el punto central del vértice se

ubica en un afloramiento rocoso de roca andesítica, los vértices TC16, TC17, TC19 y TC20 se encuentran en una hilera, sobre las cimas de cuchilla, cimas en su mayor parte formadas por este afloramiento rocoso, por lo cual se decidió no prospectar estos vértices por ser inaccesibles. No se evidencia ningún tipo de material arqueológico.

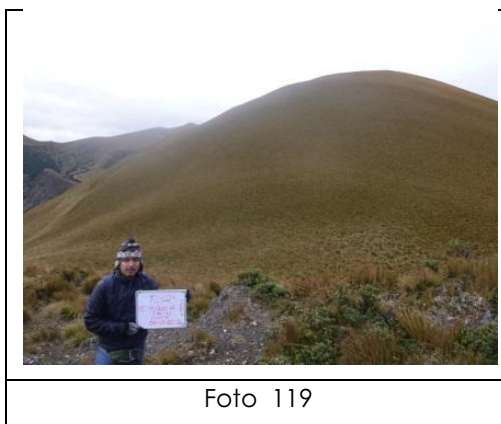
El vértice se encuentra en un relieve marcado por la antigua actividad periglacial, el terreno se encuentra fuertemente disectada con pendientes mayores a 40 grados. A pesar de no llegar al sitio, se toma un punto de control a 500 mts al SW del vértice, el área no presenta interés arqueológico. En la actualidad se encuentra en una zona ecológica de pajonal de páramo, no se encuentra ningún tipo de evidencia arqueológica.

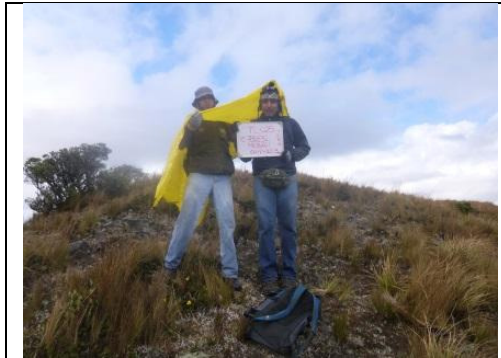
Foto 120

El vértice cae sobre una cuchilla (731832E/9818201N, 3934 m.s.n.m.), en un área con una topografía agreste y bastante fuerte, sobre la superficie existe afloramientos rocosos que vuelven nula la posibilidad de encontrar cualquier tipo de evidencia arqueológica, además de encontrarse sobre una vegetación basada únicamente en el pajonal.

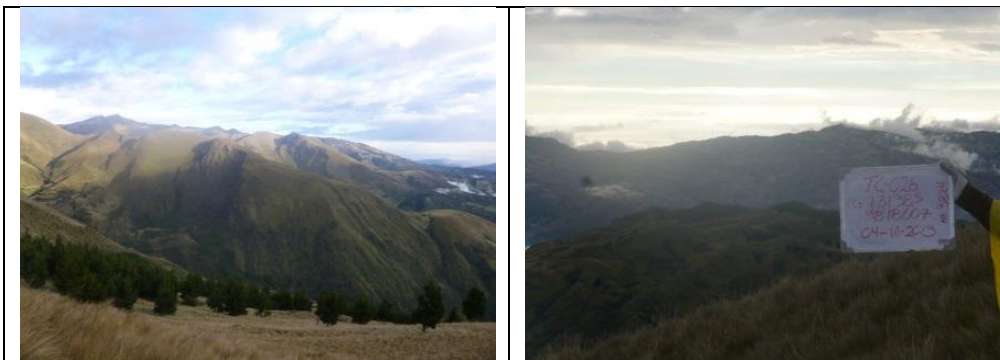
El vértice se encuentra sobre una cuchilla alargada en medio del pajonal de páramo, cercano al punto existe el aprovechamiento de un bosque de coníferas sembrado, al igual que los puntos anteriores (TC24, TC25) no tiene la posibilidad de encontrarse con posibles asentamientos. No se encuentra evidencia arqueológica.

Foto 121 Panorámica

Foto 122 Vértice

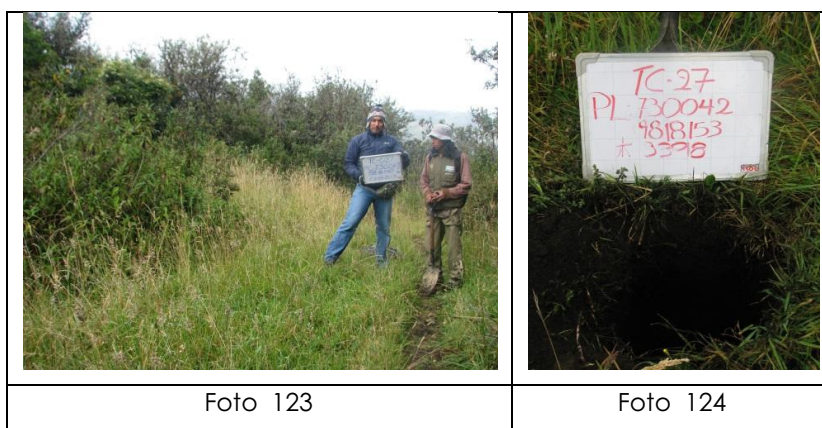
El vértice se encuentra en una cuchilla alargada con caída dirección N-S, con un ancho en la cima de 20 a 30 metros. Actualmente el sector es utilizado como potrero; aunque también existe vegetación arbustiva y pajonal. Está entre el límite ecológico de páramo y bosque montano alto. No existen restos arqueológicos en superficie, ni en la prueba de pala.

1. C.V: textura limosa, suelta, color 10yr 2/1 black; tiene 0,12m. de espesor.
2. D1: textura limosa, color 7.5 YR 2.5/1 black, tiene 0,18m. de espesor.
3. D2: textura limosa, ligeramente compacta, color 7.5 YR 2.5/1 black, tiene 0,30m. de espesor.

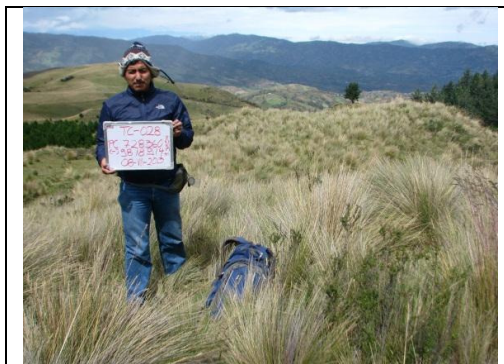
Foto 125

La torre está ubicada entre las coordenadas 728360E y 9818914N a 3504 m.s.n.m., se encuentra en un terreno colinado en la zona ecológica de pajonal de páramo. Hacia el oeste del vértice se encuentra un bosque de pinos, que está siendo talado. Además en la zona existen pequeños afloramientos rocosos y no se evidencia ningún tipo de material arqueológico.

El punto se encuentra en terreno colinado ligeramente disectado, a la altura de pajonal de páramo. El acceso a esta torre se encuentra por medio de un bosque de coníferas. Se toma un punto de control en la coordenada 728360E y 9818914N, a 3504 m.s.n.m.

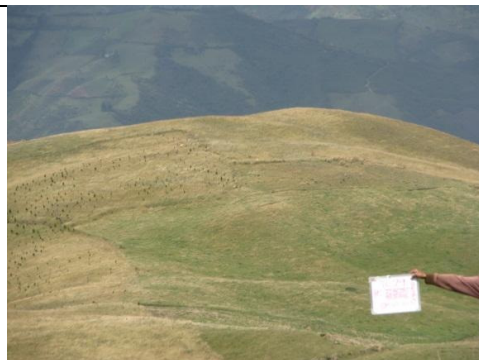
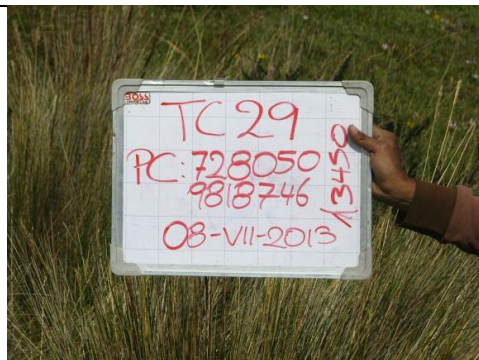
La torre se emplaza en un terreno ligeramente disectado en el pajonal de páramo. El terreno en general es irregular, con pequeños afloramientos rocosos. Se toma un punto de control en la coordenada 728050E/9818746N, Alt. 3450 m.s.n.m. No se registra evidencia arqueológica.

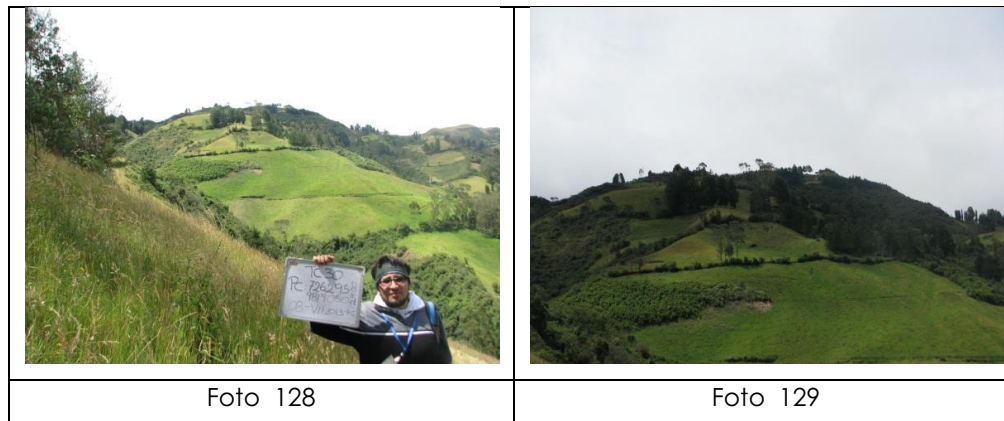
El vértice se localiza en una estribación fuertemente disectada, con una pendiente aproximada entre 25 a 30 grados de inclinación. No existe evidencia arqueológica durante el recorrido, así que se elimina la posibilidad de sitios arqueológicos. Se registra fotográficamente a partir de la coordenada 726295E y 9819050N, 2900 m.s.n.m.

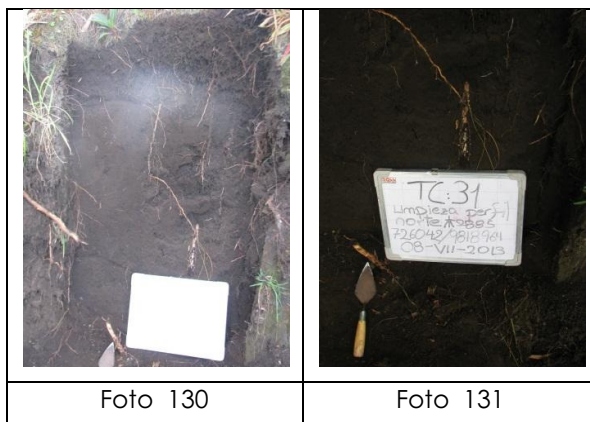
El acceso hacia este vértice se realiza por un terreno fuertemente disectado, con una cima no mayor a 30 metros de ancho. Existen ahí sembríos de maíz y habas, además de tener delimitaciones de parcelas con árboles de eucalipto. Se realizó una limpieza del perfil Norte con coordenadas 726042E y 9818964N a 2885 m.s.n.m. de un corte agrícola. No se registra evidencia arqueológica.

1. D1: Suelo limo alterado con intrusión de raíces, con un grosor de 0-30 cm b/s (10YR 3/1 Very Dark Gray)
2. D2: Limo ligeramente compacto, de 30 a 100 cm b/s (10 YR 3/2 Very Grayish Brown).

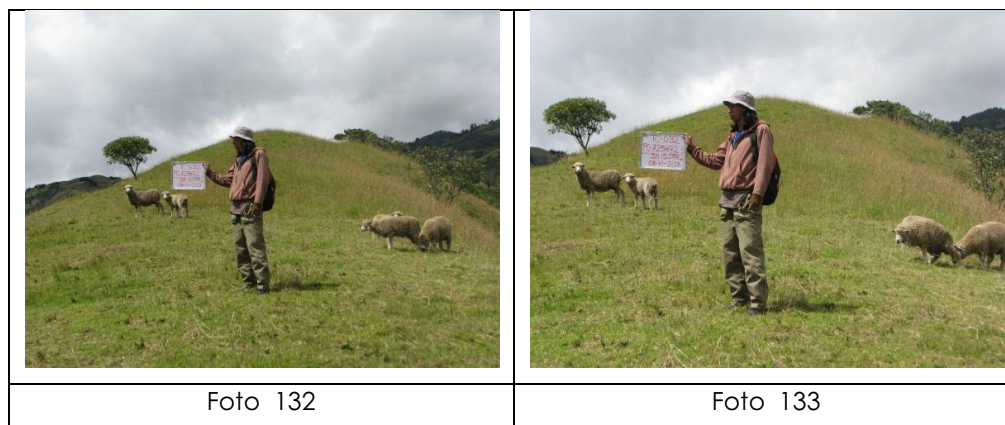
El terreno del punto centro de la torre es un terreno fuertemente disectado. Se llega a la coordenada 725472E y 9819058N a 2912 m.s.n.m., siendo una cuchilla o estribación cuya dirección sigue de NE-SW, viene siendo utilizado como potrero. La cima presenta un ancho aproximado de 20 metros, en donde no se evidenció ningún tipo de material cultural. La morfología marcada del área determino que no se realizaran pruebas de pala.

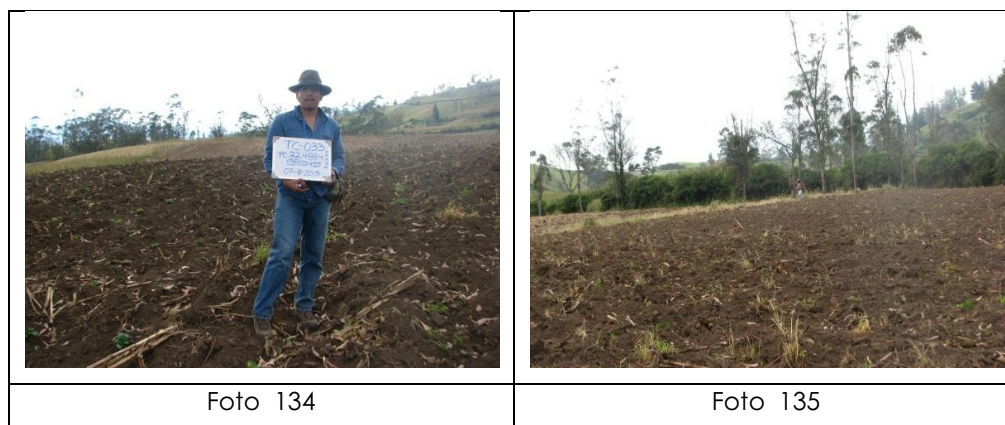
La torre se encuentra en las coordenadas 724884E y 9819495N a 2773 m.s.n.m. El terreno se encuentra en un sector con pendiente ligera. Todo el sector de los alrededores del punto centro de la torre se encuentra alterado por la remoción del suelo para la agricultura. En revisión pedestre del terreno por superficie no se evidencia material arqueológico.

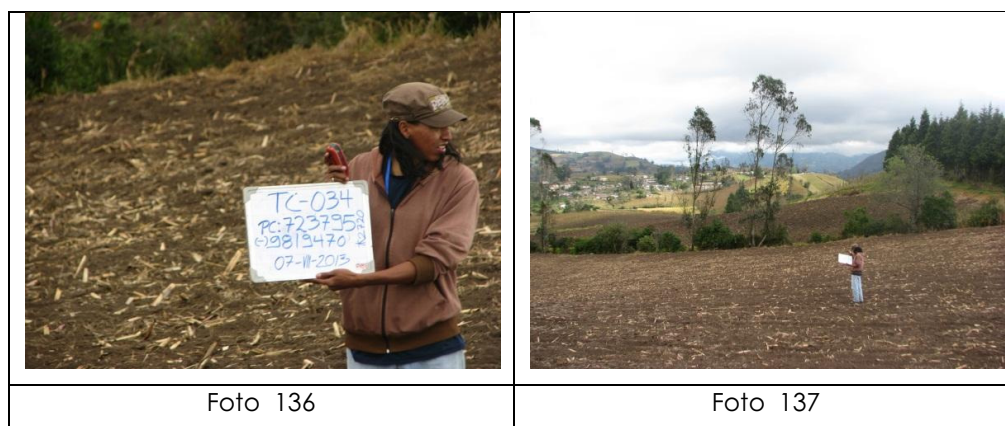
La torre se encuentra en las coordenadas 723795E y 9819470N a 2720 m.s.n.m. en un terreno con una pendiente ligera, alterado por la remoción del suelo para la agricultura. En donde no se llega a encontrar evidencia arqueológica.

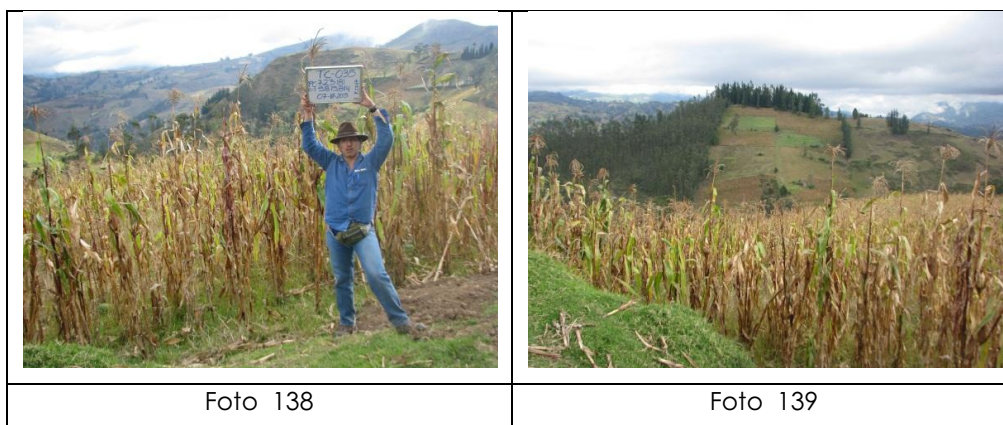
La torre se encuentra en las coordenadas 723181E y 9819814N a 2247 m.s.n.m. El sector se encuentra en una gradiente con una inclinación entre 10 a 15 grados. Todo el sector se encuentra alterado por la remoción del suelo para la agricultura, actualmente está en medio del maizal en donde no se llega a encontrar evidencia arqueológica.

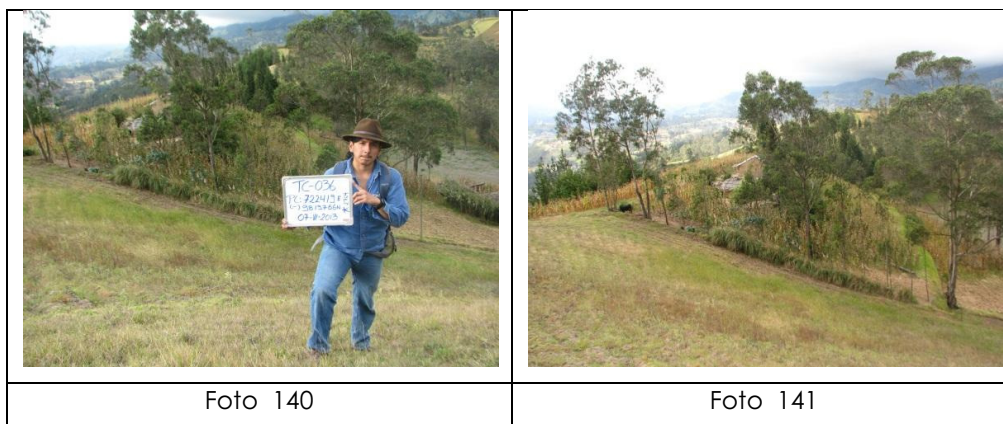
Esta torre se encuentra en la coordenada 722419E y 9819766N a 2764m.s.n.m. en la cima de una cuchilla cerca del acantilado, la cima es ligeramente plana, tiene aproximadamente unos 20m<sup>2</sup>, se recorre el lugar sin hallar evidencia arqueológica.

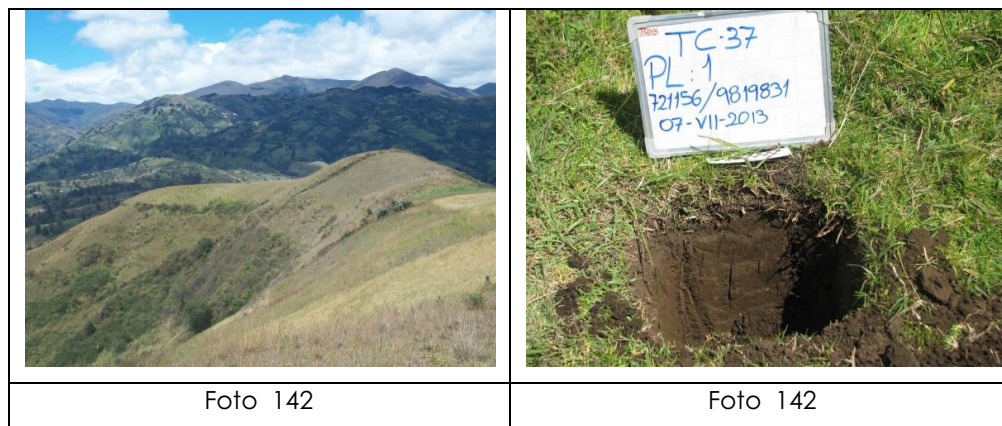
La torre se halla ubicada entre 721156E y 9819813N a 2899m.s.n.m., en la ladera de una cuchilla cerca de la cima, que tiene aproximadamente unos 20m., de ancho, la gradiente se encuentra en dirección Este-oeste.

La capa vegetal ha sido removida por las actividades agrícolas, sobre todo, cultivos de maíz y cebada. Se excava una prueba de pala entre las coordenadas 721156E y 9819813N, a 2885m.s.n.m, la prueba resulta negativa; se define un solo depósito, pues la capa vegetal no existe; el D1, presenta un suelo limoso compacto, color 10yr 3/3 dark brown, tiene 0,45m., de espesor.

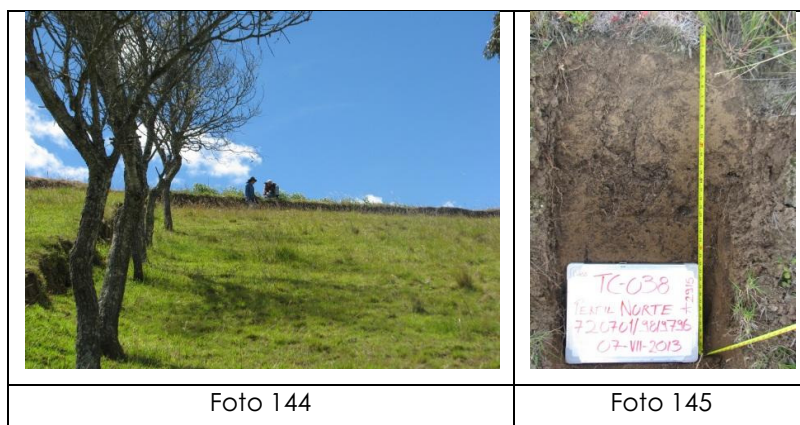
Al realizar el recorrido del área se verifica la presencia de cerámica a unos 150m., simultáneamente se observa un largo corte a un costado de la cuchilla; se limpia una sección del corte para verificar la estratigrafía de la cuchilla, y no se determina la presencia de restos culturales. La estratigrafía presenta la siguiente característica:

1. CV.- tiene 0,04m., de espesor, tiene una textura limo arenosa, con intrusión de raíces compacto de color 10YR 5/4 yellowish brown.
2. D1.- tiene 0,26m., de espesor en promedio. Tiene una textura limo arenosa compacta, 10YR 5/4 yellowish brown.
3. D2.- tiene 0,20m., de espesor en promedio. Textura limosa semi compacta grumosa, color 10YR 3/2 very dark grayish brown.
4. D2.- tiene 0,45m., de espesor promedio. Textura limosa poco compacta de color 10YR 3/6 dark yellowish brown.

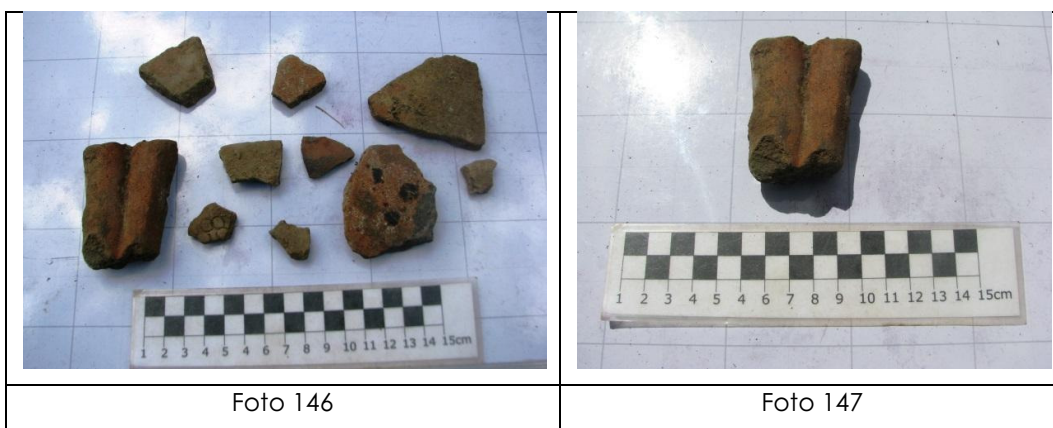
El sitio fue definido sobre la cima de la cuchilla cerca del vértice a unos 150m., entre las coordenadas 720701E y 9819796N a 2915 m.s.n.m.

Se identifica la presencia de material cerámico en superficie que aparece en una densidad media, La zona ha sido poco alterada por la agricultura. Dentro del material que se encontró en superficie se observó un cuerpo decorado con impresiones con canuto y también el fragmento de un podo, que nos permite señalar una probable asociación al periodo de integración a la fase Tuncahuán.

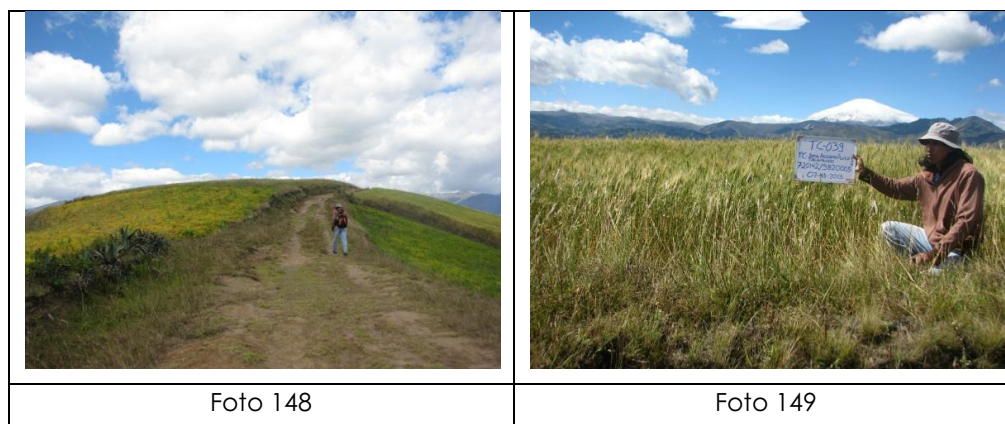
La torre se encuentra entre las coordenadas 720142E y 9820005N a 2907 m.s.n.m., sobre la misma cuchilla en la que se encuentra la torre 38. Al igual que la torre anterior se identifica un sitio arqueológico cerca del lugar donde será instalada la torre. Por la presencia de material cerámico en superficie la zona presenta alteración por la agricultura.

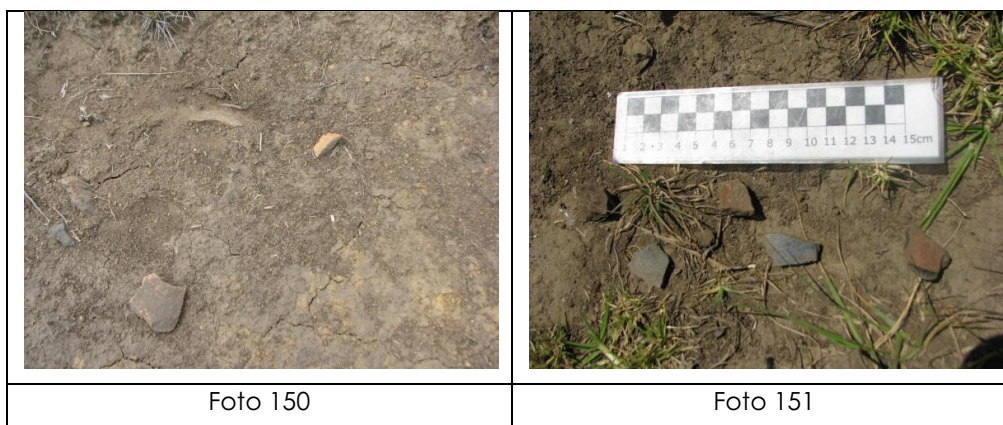
El sitio está definido sobre la cima de la cuchilla cerca del vértice, a unos 150m., entre las coordenadas 720701E y 9819796N a 2915 m.s.n.m.

En superficie se observan restos cerámicos en una densidad media, La zona ha sido poco alterada por la agricultura. Entre la cerámica se encontró un cuerpo decorado con impresiones con canuto y también el fragmento de un podo, que nos permite señalar una probable asociación al periodo de integración a la fase Tuncahuán.
