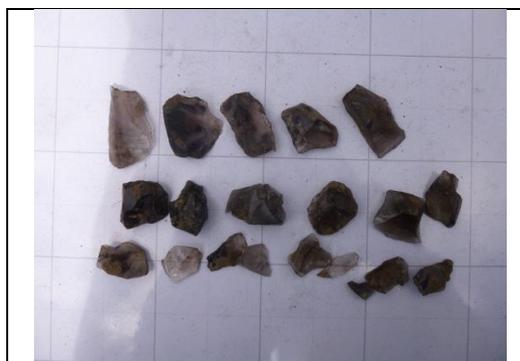
En la vía de acceso, fuera del área de influencia de la torre, se encuentran fragmentos de obsidiana entre las coordenadas 796216E/9961492N a 2991 m.s.n.m. Se los observa dispersos, al parecer su presencia se debe a procesos de rodamiento desde las zonas altas, razón por la que no se pudo definir una ocupación arqueológica.

Foto 13: Obsidiana observada en camino

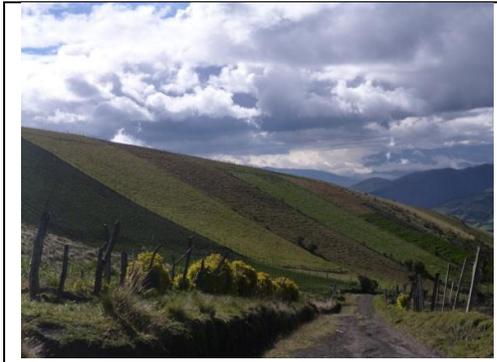
Foto 16

En los alrededores del vértice se observan dos cortes producidos por la apertura del camino, uno al sur otro al norte, limpiados para definir su estratigrafía y la posible presencia de emplazamientos humanos pretéritos.

Se localiza entre las coordenadas 784247E y 9941620N a 3449m.s.n.m., se definen cinco depósitos estratigráficos, todos son de origen volcánico, no presentan restos culturales.

1. Capa Húmica: suelo limoso húmedo, color 7.5 YR 4/3 brown, con material vegetal en descomposición, tiene en promedio 0,14m. de espesor.
2. Depósito 1: suelo limo arenoso, color 10 YR 3/1 very dark gray. Tiene 0,38m. de espesor.
3. Depósito 2: suelo limo arenoso, color 10 YR 2/1 black. de 0,28m. de espesor.
4. Depósito 3: suelo limo con intrusiones de pómez, color 10 YR 2/1 black. Tiene 0,28m.
5. Depósito 4: suelo limo compacto, color 10YR 3/1 very dark gray. Tiene 0,47m. de espesor.

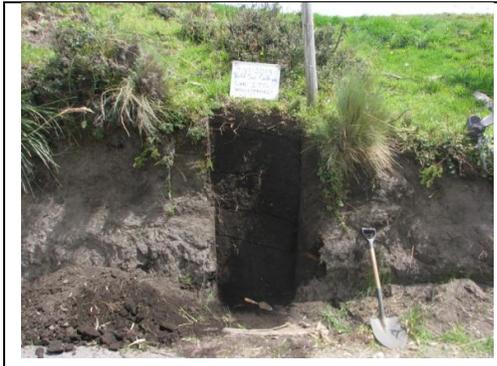
Foto 17

Se localiza en las coordenadas 784192E/9941689N a 3497m.s.n.m., se definen seis depósitos estratigráficos, todos de claro origen volcánico; no presentan restos culturales.

1. Capa Húmica: suelo limoso húmedo, color 7.5 YR 4/3 brown, con material vegetal. Tiene un espesor de 0,10m.
2. Depósito 1: suelo limo arenoso, color 10 YR 3/1 very dark gray. Tiene un espesor promedio de 0,35m.
3. Depósito 2: suelo limo arenoso, color 10 YR 2/1 black. Tiene un espesor promedio de 0,25m.
4. Depósito 3: suelo limo con intrusiones clásticas y un lente de tefra volcánica de 5 cm, color 10 YR 2/1 black. Tiene un espesor promedio de 0,20m.
5. Depósito 4: suelo limo compacto, color 10YR 3/1 very dark gray. Tiene un espesor promedio de 0,70m.
6. Depósito 5: matriz rocosa, tiene (hasta donde se extiende el corte) 0,20m. de espesor.

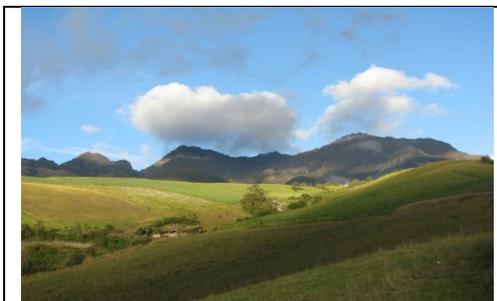
Foto 20

Se ubica en la coordenada 771647E/9937298N a 3300m.s.n.m. con resultados negativos.

1. Capa Húmica: (0-3 cm) suelo limoso húmedo, color café (7.5 YR 4/3 brown) con material vegetal en descomposición.
2. Depósito 1: suelo arenoso, color café cenizo (10 YR 3/1 very dark gray). Mide 3-50 cm. de espesor.

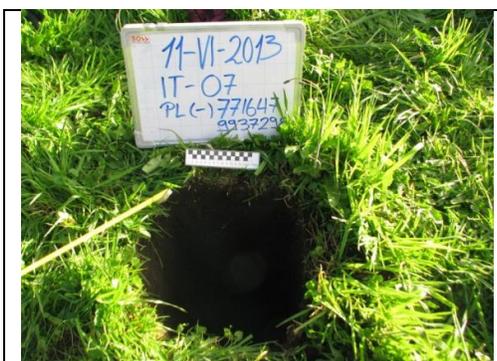
Foto 21

Se ubica en la coordenada 771694E/9937252N a 3331m.s.n.m. Prueba negativa.

1. Capa Húmica: suelo limoso, color café (7.5 YR 4/3 brown). Mide 0-8 cm de espesor.
2. Depósito 1: suelo arenoso, color café plumizo. (7.5YR 3/1 very dark gray). Mide 8-50 cm de espesor.

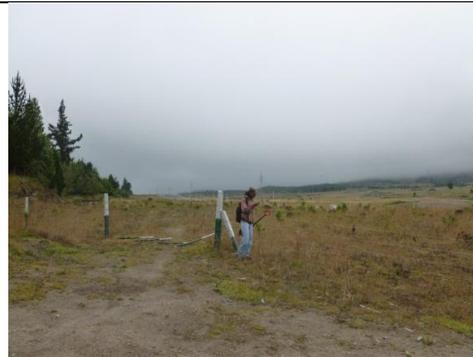
Foto 23: Hacienda Cultex

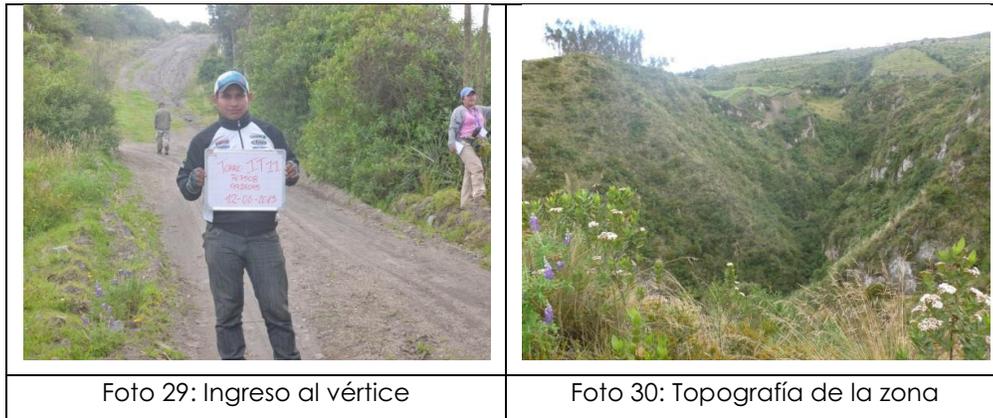
Foto 29: Ingreso al vértice

Foto 30: Topografía de la zona

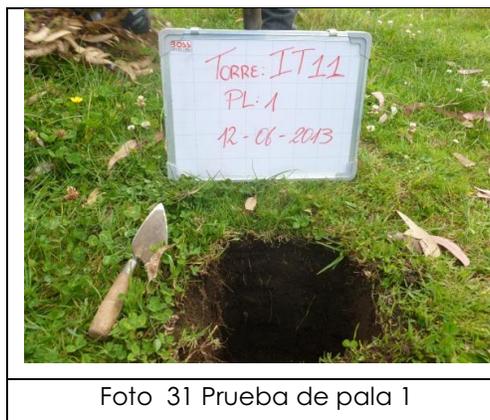
Foto 31 Prueba de pala 1

Se definen tres estratos:

1. Capa Húmica: suelo arcilloso con presencia de pequeñas raíces, color 10 YR 3/6 dark yellow Brown, tiene 0,05m., de espesor, presenta restos vegetales en descomposición.
2. Depósito 1: suelo arcillo-arenoso, suelo con pequeñas inclusiones de pómez y raíces, ligeramente compacto, color 10 YR 2/1 black, Tiene un espesor promedio de 0,20m.
3. Depósito 2: suelo limo-arenoso, ligeramente compacto con inclusiones pequeñas de piroclástos, color 10 YR 2/1 black. Tiene un espesor promedio de 0,15m.

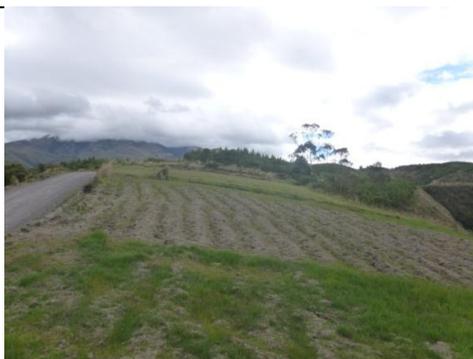
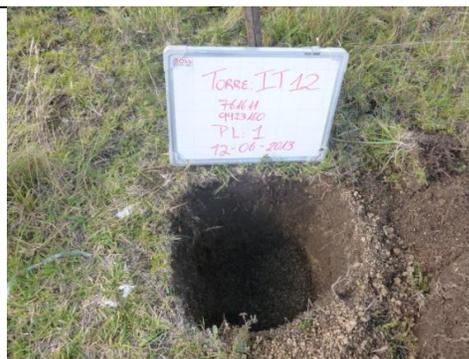
Foto 34: Prueba de pala 1

Foto 35: Prueba de pala

Se definen tres estratos:

1. Capa Húmica: suelo arcilloso, pedregoso suelto, color 10 YR 3/1 very dark gray, tiene 0,03m. de espesor, presenta restos vegetales en descomposición.
2. Depósito 1: suelo arcilloso, suelto con pequeñas inclusiones piroclásticas, color 10 YR 3/2 very dark grayish brown, Tiene un espesor promedio de 0,32m.
3. Depósito 2: suelo arcilloso muy pedregoso, color 10 YR 3/1 very dark gray. Tiene un espesor promedio de 0,15m.

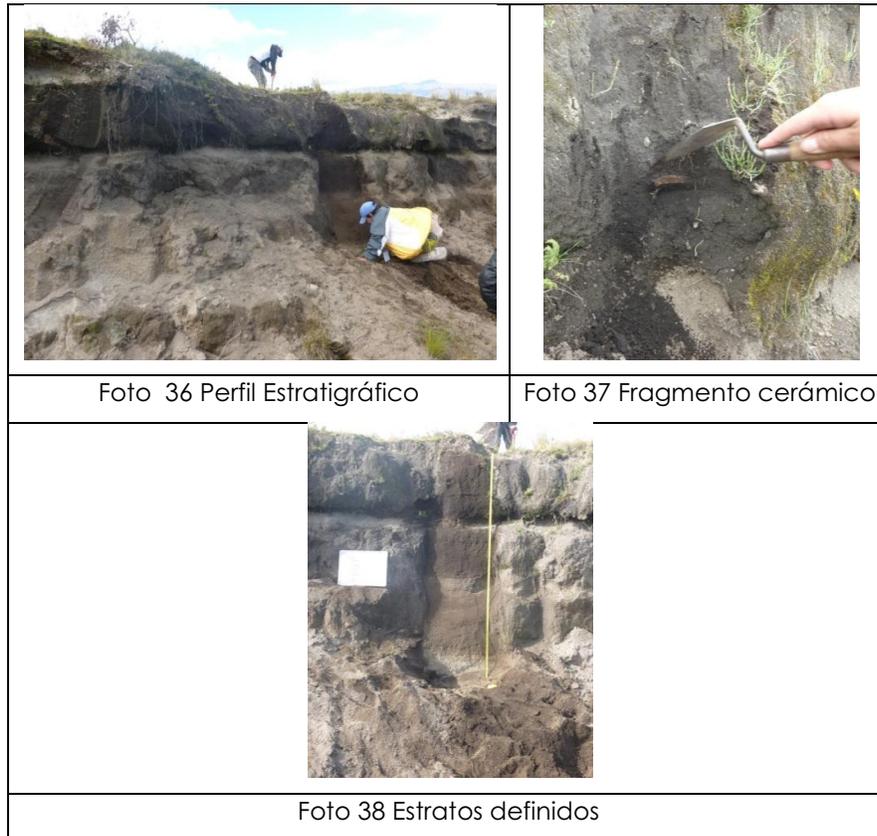
En el corte del perfil situado en el camino se observa un fragmento cerámico en D4, por lo que se decide limpiar y registrar la estratigrafía. Se localiza en las coordenadas 761611/9923160 a 3433 m.s.n.m.,

1. Depósito 1: suelo arena limoso, color café cenizo oscuro (10YR 3/1 very dark gray). Mide 0-40 cm de espesor.
2. Depósito 2: suelo arena limoso. color café (10 YR 2/1 black). Mide 40-58 cm de espesor.

3. Depósito 3: tefra volcánica con pómez. Mide 58-70 cm de espesor.
4. Depósito 4: suelo arena limoso, color café oscuro (10YR 2/1 black). Mide 70-110 cm de espesor. En este depósito se encuentra un fragmento cerámico con PC.

5. Depósito 5: tefra volcánica con pómez. Mide 110-125 cm de espesor.
6. Depósito 6: suelo limo arenoso, color gris oscuro (10 YR 3/1 very dark gray). Mide 125-150 cm de espesor.

7. Depósito 7: suelo arenoso con un 10% de limo, color gris oscuro (2.5Y 3/1 very dark gray). Mide 150-176 cm de espesor.
8. Depósito 8: Tefra volcánica con inclusiones de pómez. Mide 176-195 cm de espesor.

9. Depósito 9: suelo limo arenoso (10YR 3/2 very dark grayish Brown). Mide 195-210 cm de espesor.

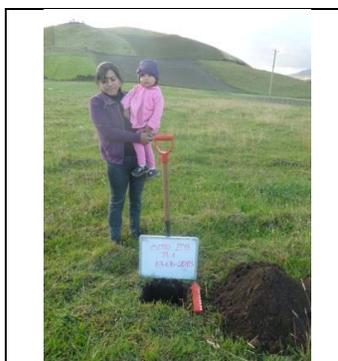
Foto 41 Prueba de pala 1

Se definen cuatro estratos:

1. Capa Húmica: suelo arcilloso, suave con raíces en descomposición, color 10 YR 3/2 very dark grayish brown, tiene 0,02m. de espesor.
2. Depósito 1: suelo arcilloso, limoso, arenoso con inclusiones piroclásticas, color 710 YR 3/1 very dark gray. Tiene un espesor promedio de 0,37m.
3. Depósito 2: suelo arcillo arenoso, con inclusiones piroclásticas, color 10 YR 4/1 dark gray. Tiene un espesor promedio de 0,10m.
4. Depósito 3: suelo arcilloso con inclusiones piroclásticas, color 10 YR 4/1 dark gray. Mide 0,10m de espesor aproximado.
