Tabla 6 - 25: Pruebas S/E SAN RAFAEL ISR17

• **TRAMO 1 ISR18**

6.4.4.2.1 TRAMO 2 LÍNEA INGA – TISALEO

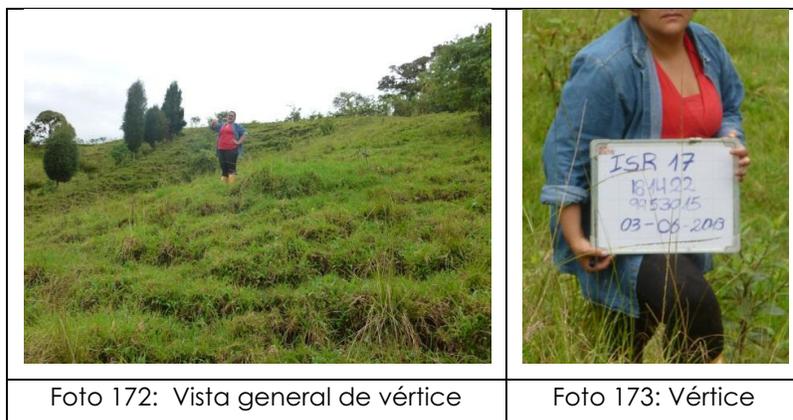
Foto 172: Vista general de vértice

Foto 173: Vértice

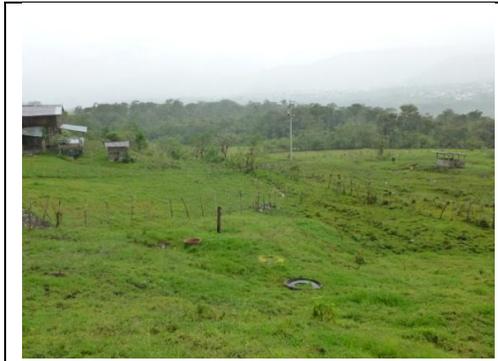
Topográficamente la zona se encuentra en una pampa pantanosa con nivel freático casi superficial, rodeada al Sur por colinas, al Este por un peñasco y al Oeste por una quebrada. El terreno es usado como pastizal.

Foto 174: Vista general de vértice

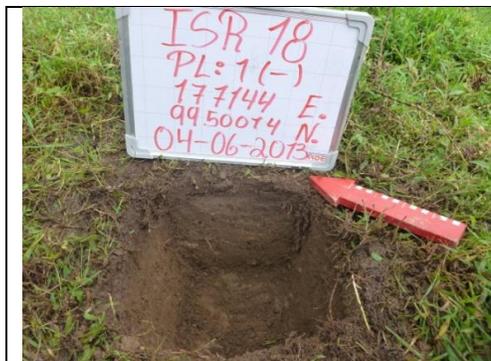
Se excava una prueba de pala entre las coordenada 177144E/9950013N/1968m. cerca de un afloramiento rocoso, con resultados negativos. Se definen tres estratos:

1. Capa Húmica: tiene 0,04m. de espesor, suelo limoso, suelto, con raíces, color 10YR 3/2 very dark grayish brown.
2. Depósito 1: tiene 0,08m. de espesor, suelo limoso, color 10 YR 3/2 very dark grayish brown.
3. Depósito 2: tiene 0,18m. de espesor, suelo limoso, con inclusiones de cascajo, color 10 YR 4/2 dark grayish brown.

Foto 175: Prueba de pala

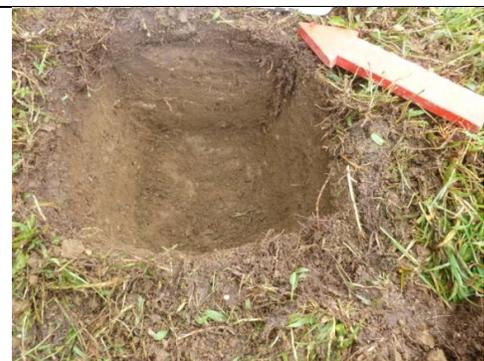
Foto 176 : Detalle de prueba

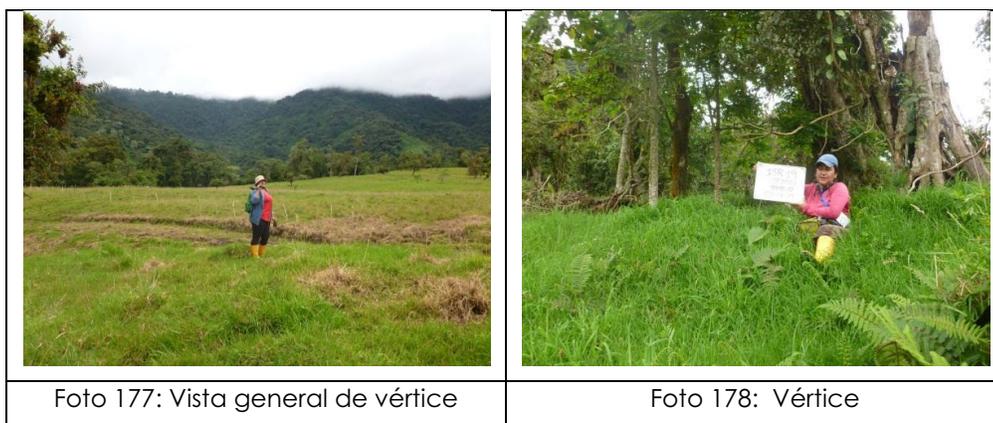
Se parte de la vía principal (El Chaco-Baeza), por un camino lastrado entre las coordenadas 182322E/9952154N subiendo por una vía muy inclinada hasta la cima de la colina. El SOTE pasa cerca del vértice ISR19 ubicado entre las coordenadas 181422E/9953015N a 2028 m.s.n.m. La zona es montañosa y nublada, está alterada por la presencia de bosques secundarios y áreas con pastizales, cerca corre el río Guagrayacu.

Foto 177: Vista general de vértice

Foto 178: Vértice

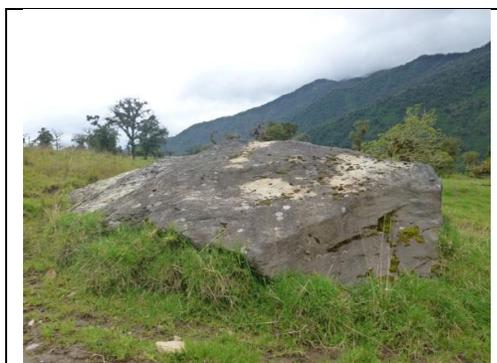
Se realizan recorridos por la zona donde se encuentran dos grandes rocas que se inspeccionan para constatar petroglifos (173377/9948570/2215 m.s.n.m.).

Foto 179: Roca cerca de vértice

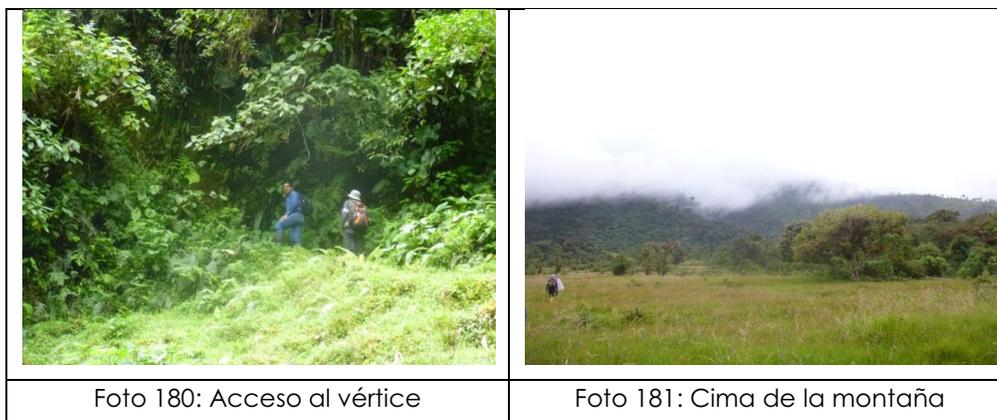
Se ingresa por un sendero muy estrecho desde la carretera por el sector tres Marías (cascadas) pasando por un puente peatonal colgante en dirección de la hacienda El Avispero. El sitio se halla sobre una planicie alargada en la cima de la montaña, muy cerca pasa el OCP, se excava una prueba de pala y se toman cuatro puntos de control.

Foto 180: Acceso al vértice

Foto 181: Cima de la montaña

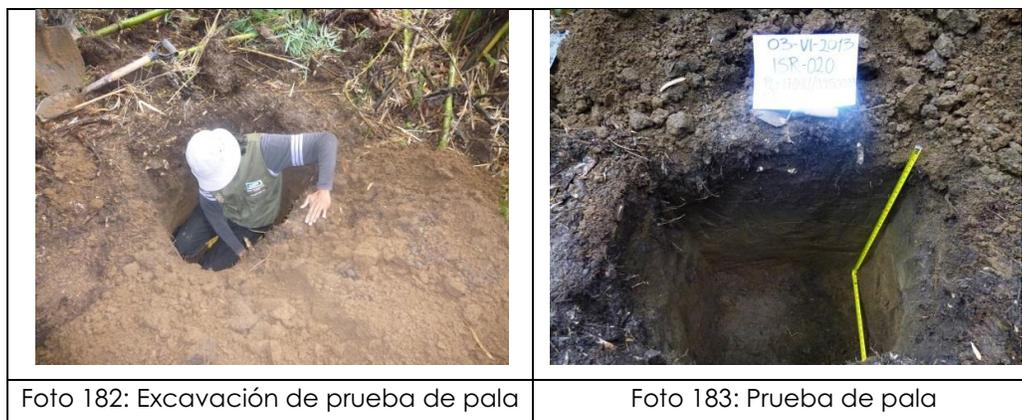
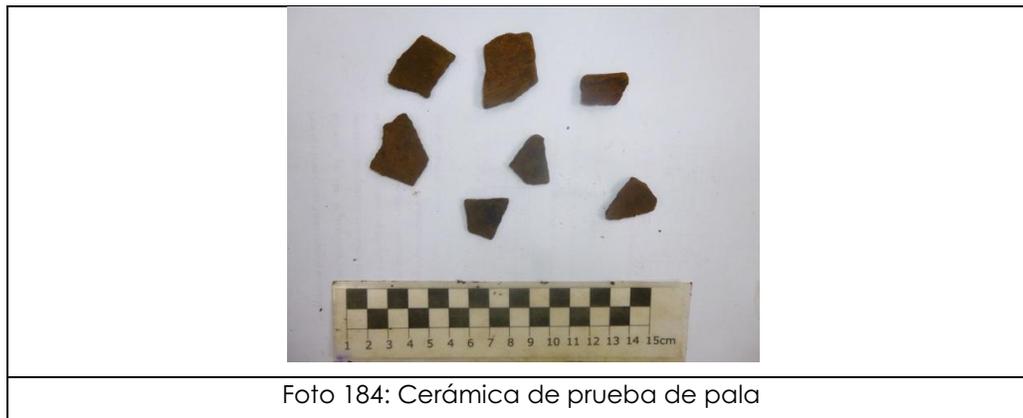
Se encuentra emplazado dentro del área de influencia del vértice, muy cerca del oleoducto de crudos pesados (OCP), es probable que se trate de una ocupación marginal del sitio monumental reportado durante la construcción del OCP.

1. Capa Húmica: tiene 0,08m. suelo limoso, muy húmedo, color 10 YR 2/1 black, presenta abundantes restos vegetales en descomposición.
2. Depósito 1: tiene 0,17m. de espesor, suelo arcillo-limoso, color 10 YR 3/2 very dark grayish brown.
3. Depósito 2: tiene 0,18m. de espesor, suelo limoso arcilloso, color 10Y 4/3 brown. Presenta restos culturales.
4. Depósito 3: tiene 0,28m. de espesor, suelo limoso ligeramente arcilloso, color 10Y 4/4 dark yellowish brown. Presenta restos culturales.
5. Depósito 4: tiene 0,12m., de espesor, suelo arcilloso, color 10Y 3/6 dark yellowish brown.

Foto 184: Cerámica de prueba de pala

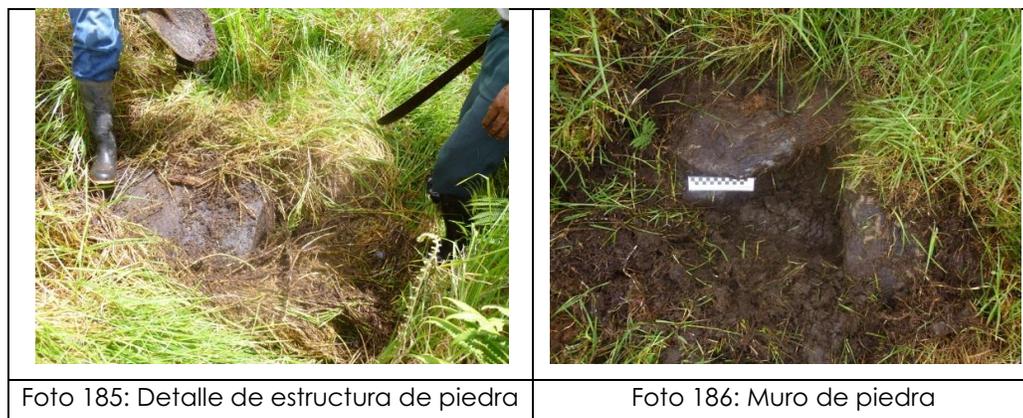
Este sitio monumental se encuentra fuera del área de influencia de la torre, es reportado durante los estudios realizados durante la construcción del OCP y está compuesto por terrazas, muros de piedra, áreas residenciales, etc., ocupa prácticamente toda la planicie de la montaña.

Foto 185: Detalle de estructura de piedra

Foto 186: Muro de piedra

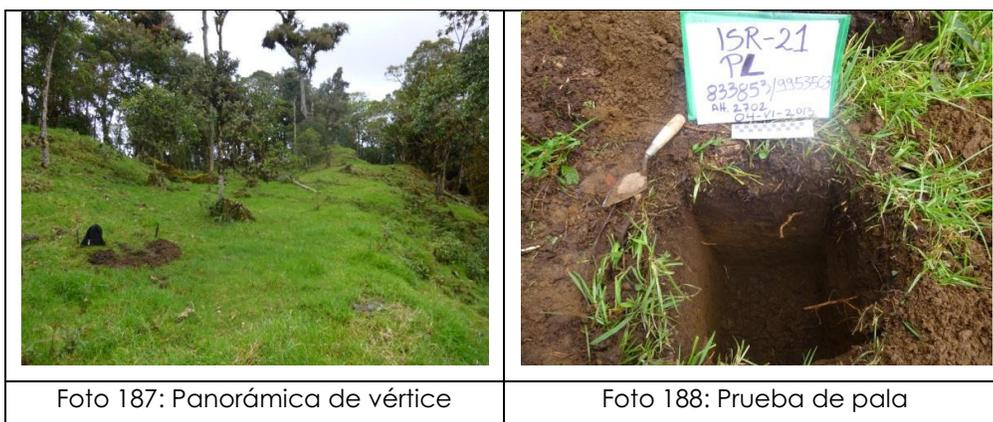
La zona se encuentra en una cuchilla que tiene una gradiente de 40 a 45 grados, la parte baja y media de la colina ha sido convertida en potrero, mientras en la parte alta evidencia presencia de árboles de nogal, arrayán, cedro, motilón. Se excava una prueba de pala con que resultados negativos.

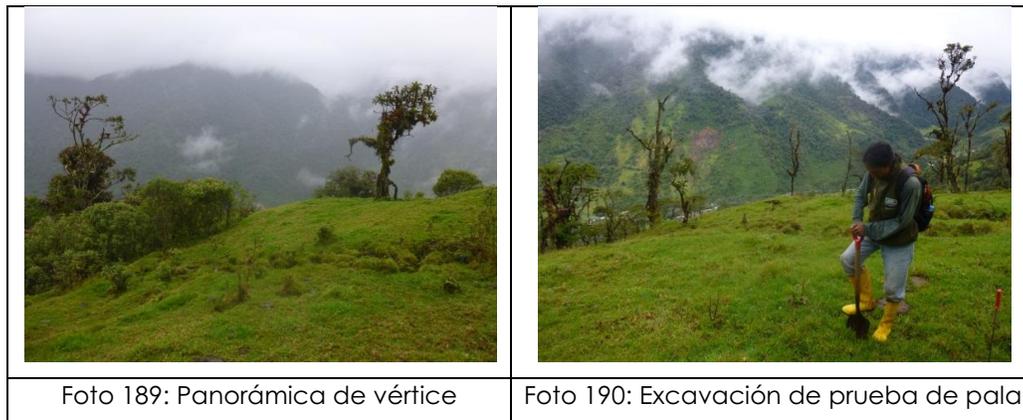
El terreno está en una cuchilla fuertemente disectada con una gradiente mayor a 30 grados, esta zona es utilizada como potrero a 250 metros al sur de la torre, el punto se ubica en la coordenada 829662 / 9955241 / 2721m.

Se excava una prueba de pala entre las coordenadas 829609E / 9955524N a 2722 m.s.n.m., a 50 metros del punto con resultados positivos. En base a la prueba de pala y al reconocimiento del área se define la presencia de un non sitio.

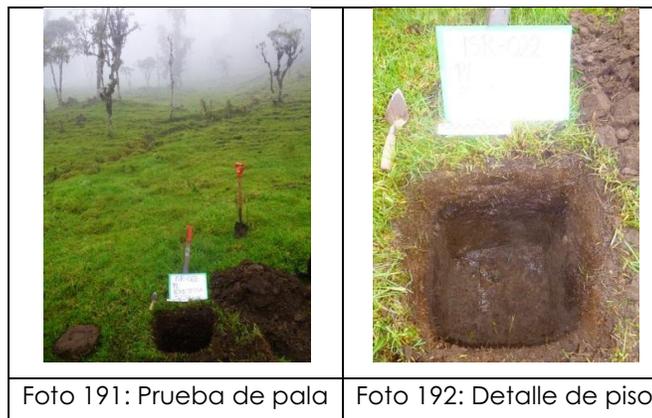
1. Capa Húmica: suelo limoso húmedo, color 7.5 YR 4/3 brown, tiene 0,20m. de espesor.
2. Depósito 1: suelo limoso, color café 10 YR 3/2 very dark grayish Brown, tiene 0,10m., de espesor.
3. Depósito 2: suelo arcilloso, color 10 YR 4/2 dark grayish brown, tiene 0,23m. de espesor. En este depósito que va en dirección de la pendiente, se encuentra un piso quemado con restos de carbón y ceniza, de color rojizo.

Foto 191: Prueba de pala

Foto 192: Detalle de piso

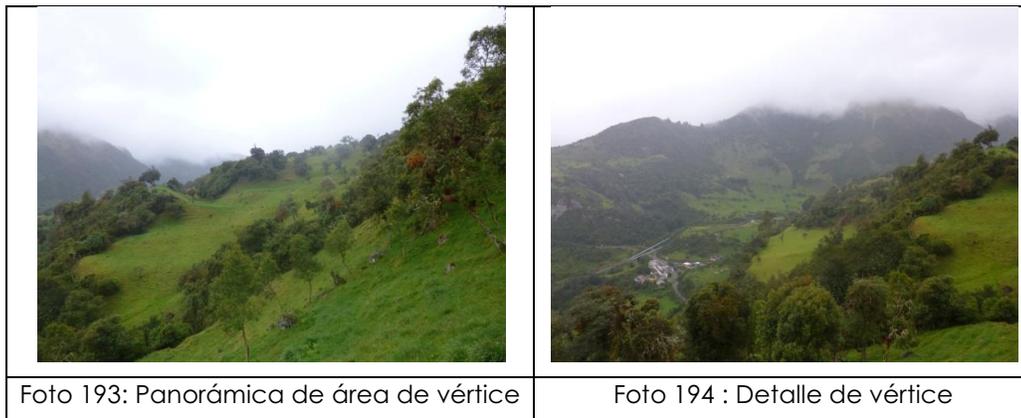
El sitio se encuentra en una ladera fuertemente disectada entre unos 40 a 45 grados utilizada como potrero. El vértice se encuentra junto a una quebrada. Se toma un punto de control en las coordenadas 818367E/9558905N a 3442 m.s.n.m.

Durante el recorrido hacia el sitio se encuentran restos cerámicos, se registra el lugar como sitio arqueológico.

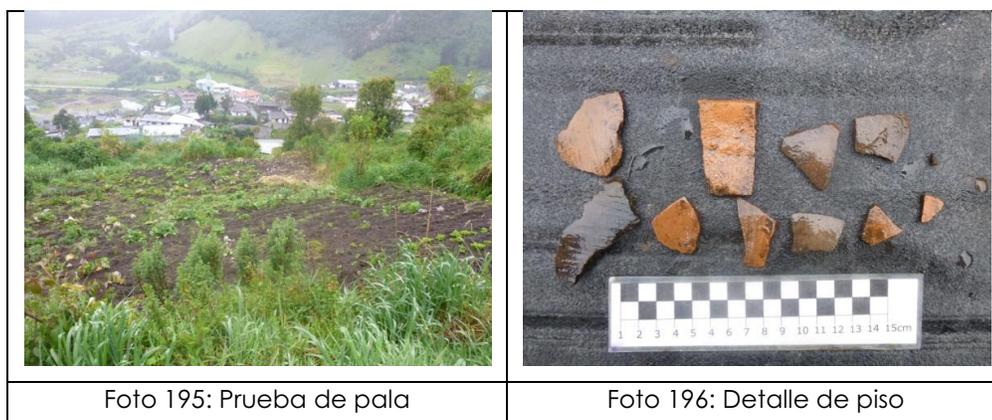
El sitio es definido sobre una planicie ondulada, en un área arada, la cerámica se encuentra dispersa en la superficie en un área aproximada de 150m².

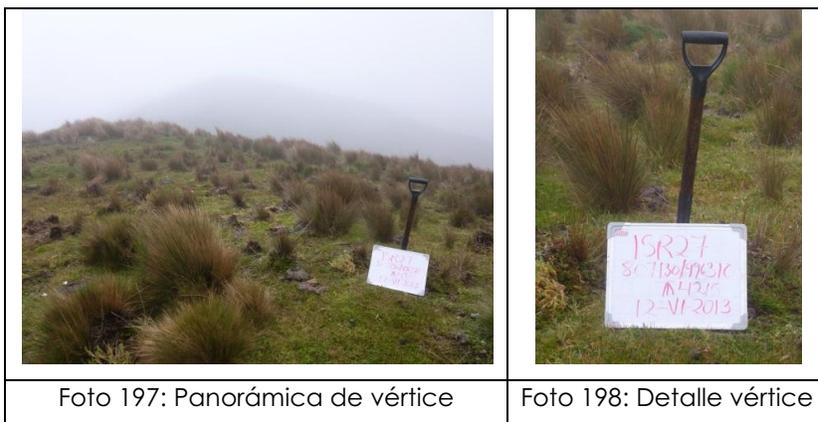
Desde la carretera se accede por un camino secundario que va hacia la hacienda El Tablón, se llega a través de un Cuchilla a una planicie con vegetación de pajonal de páramo hasta la coordenada 807130E y 9963610N a 4161m.s.n.m., no se observa evidencia cultural en el área.

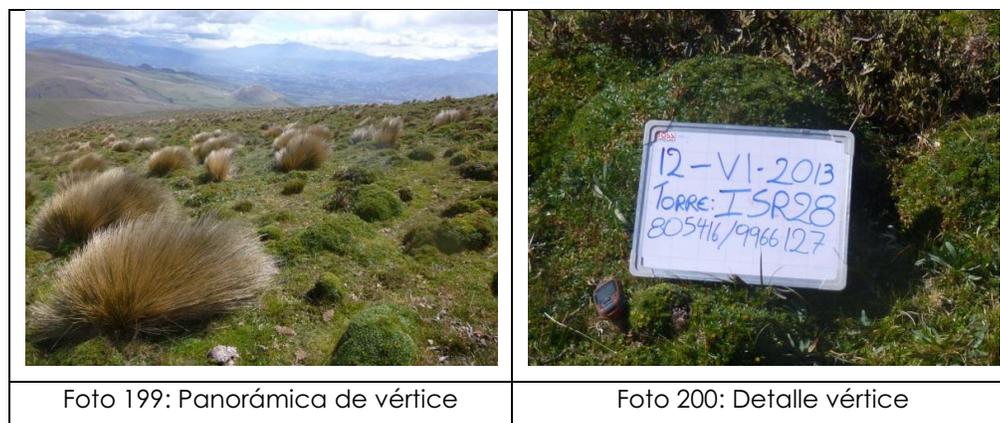
Cuchilla con pendiente entre 35 a 45 grados, la zona es de pajonal de páramo, sin evidencia cultural, se encuentra en la coordenada 805416E y 9966127N a 4133 m.s.n.m.

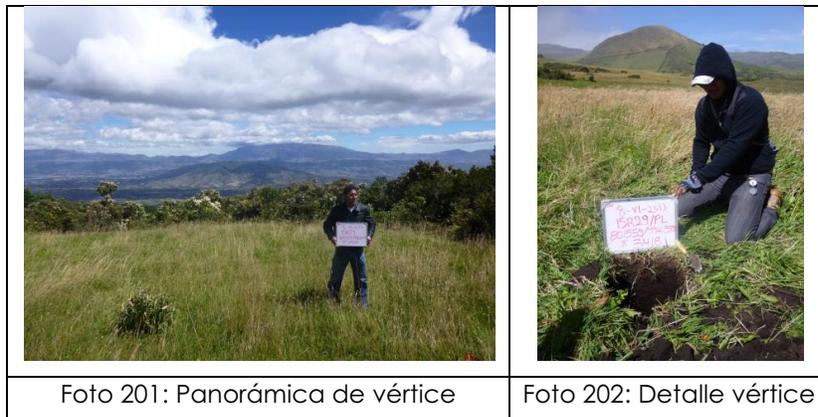
El vértice se encuentra ubicado en una zona de páramo en una planicie ligeramente inclinada cortada por unas pequeñas escorrentías, la vegetación del área es utilizada para el pastoreo.

Se excava una prueba de pala entre las coordenadas 801559E y 9966959N a 3480 m.s.n.m., sin evidencia de restos culturales. Se identifican dos depósitos.

1. Capa Húmica: suelo limoso húmedo, color 7.5 YR 4/3 brown, tiene 0,08m., de espesor.
2. Depósito 1: suelo limo arcilloso, color 10 YR 2/1 black, tiene 0,50m., de espesor.

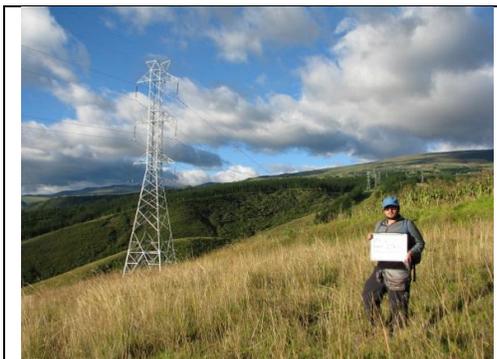
El sitio se localiza en una Cuchilla con orientación E- W con una pendiente entre 5 y 10 grados, el terreno está fuertemente disectado en sentido N-S, cerca del punto se divisan otras torres de transmisión.

Foto 203: Panorámica de vértice

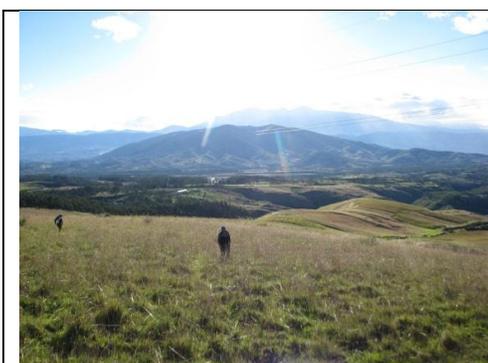
Foto 204: Panorámica de vértice

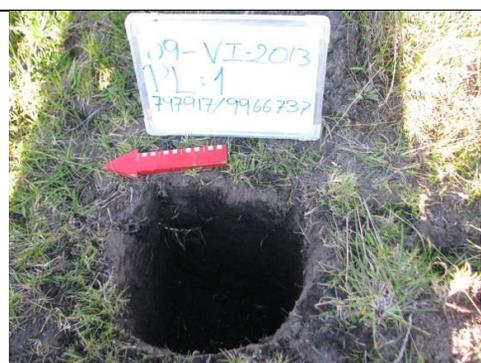
Se excava una prueba de pala entre las coordenadas 797904E y 9966740N a 1969 m.s.n.m., con resultados negativos. Se definen cuatro depósitos:

1. Capa Húmica: suelo limoso húmedo, color 7.5 YR 4/3 brown, tiene 0,04m. de espesor.
2. Depósito 1: suelo limoso, color 10 YR 3/2 very dark grayish brown, tiene 0,06m. de espesor.
3. Depósito 2: suelo limoso, color 10 YR 2/1 black, tiene 0,05m. de espesor.
4. Depósito 3: suelo limoso compacto, color 10 YR 2/1 black, tiene 0,25m. de espesor.

Foto 196: prueba de pala

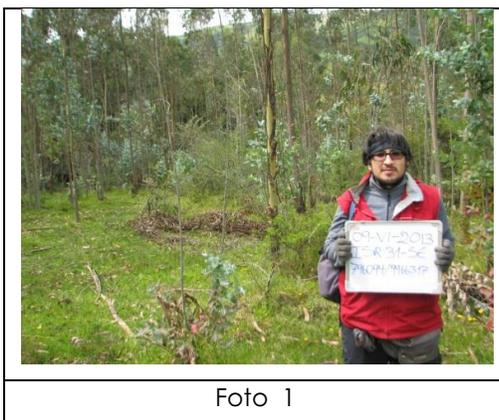
Foto 1

Planicie ligeramente inclinada de 0.5 grados. 795867/9966147/2838 m. Al extremo NE limita con la florícola y acequia 796074/9966371/2842 m.

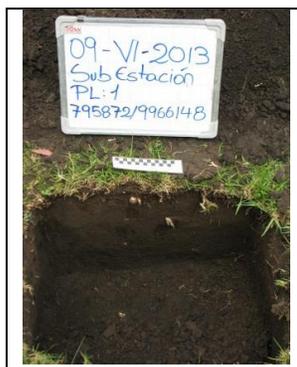
Fue excavada entre las coordenadas 795872E y 9966148N a 2838 m.s.n.m., presenta tres depósitos:

1. Capa Húmica: suelo limoso húmedo, color 7.5 YR 4/3 brown, Mide 0,03m. de espesor.
2. Depósito 1: suelo limoso ligeramente arcilloso, color 10 YR 2/2 very dark brown. Tiene 0,29m. de espesor. Se identifica cerámica a los 30 cm.

3. Depósito 2: suelo limo arcilloso compacto, color 10 YR 2/1 black. Tiene 0,10m., de espesor, no presenta restos culturales.

Foto 2 Prueba 1

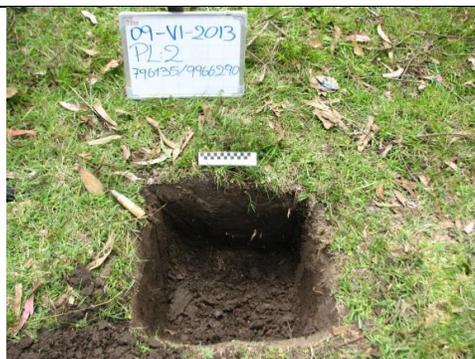
Foto 3 Prueba 2

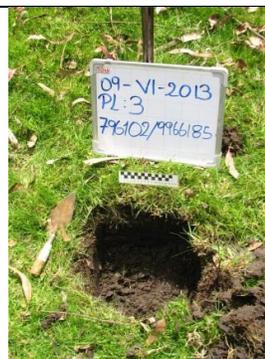
Foto 4 Prueba 3

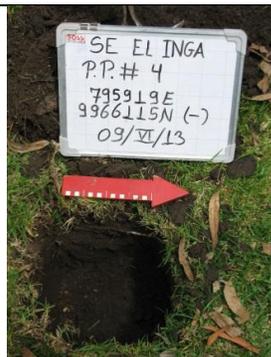
Foto 5 Prueba 4

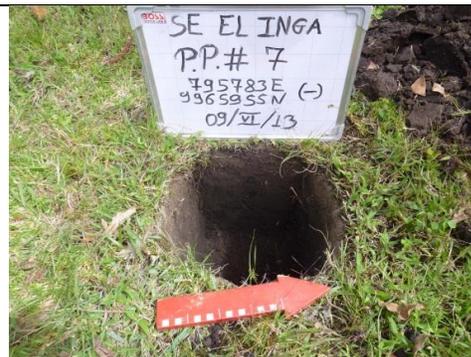
Foto 6 Prueba 7
