- **TRAMO 2 V5**

6.4.4.2.4 TRAMO 2 LÍNEA CHORRILLOS-PASCUALES.TRINITARIA LAS EXCLUSAS

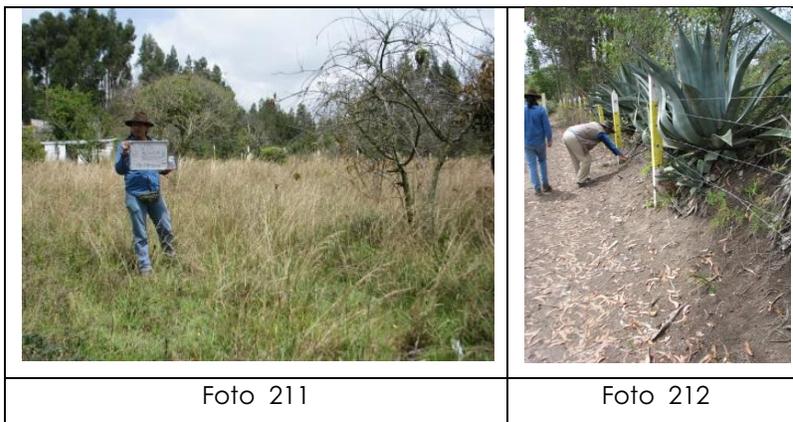
El vértice con coordenadas 763459E y 9853343 a 2751m.s.n.m. sobre una planicie cerca de lomas bajas. Se emplaza en una propiedad privada, en donde no se realizan aparentemente actividades productivas, la zona presenta una pequeña cubierta vegetal pero al igual que en toda la región existe una carencia de sitios arqueológicos en los puntos intervenidos.

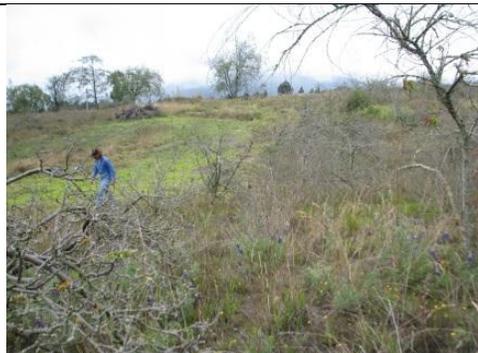
Foto 213

El vértice con coordenada 762187E y 9853207N a 2817m.s.n.m. se encuentra en una zona ligeramente ondulada, con pendientes menores, suelos que son aptas para la agricultura, es así que existe alteración antrópica por el arado intensivo, hacia el este se encuentra un sembrío de manzanas. Se recorre por el sector sin haber observado restos culturales, tan solo pequeños fragmentos de teja. El suelo presenta unas características de limo arenoso suelto (10YR 4/2 dark grayish Brown).

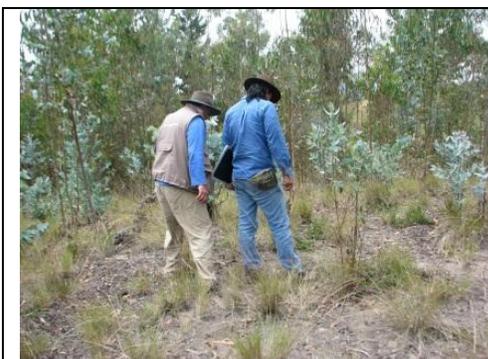
Foto 215

El vértice se encuentra 761351E y 9853427N a 2852m.s.n.m. El punto donde se encuentra el vértice se halla sobre un bosque de eucalipto, cuya superficie se encuentra completamente erosionada, así mismo existe una acumulación de desechos modernos que han alterado el punto. El terreno es ligeramente colinado, con suelos de origen ígneo, se observó el corte de un perfil provocado por la apertura del camino, como también un pequeño agujero con una profundidad de 0,70 b/s. No existen restos culturales tangibles en superficie.

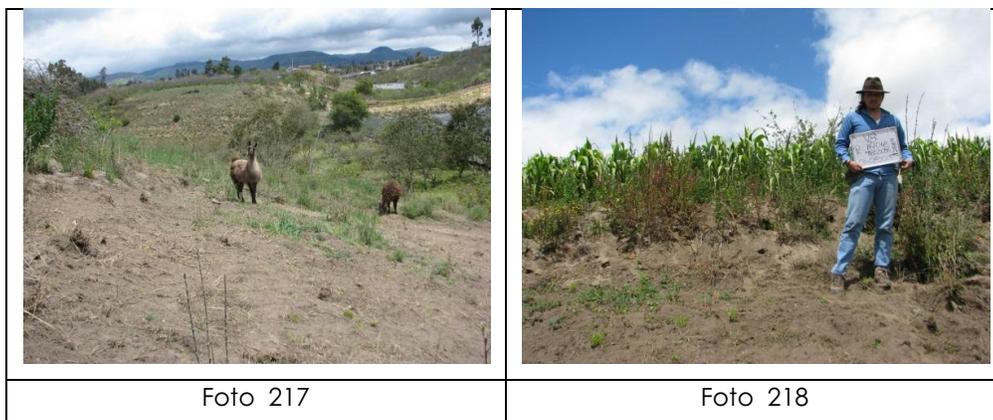
El vértice con coordenadas 761068E y 9853086N 2869 m.s.n.m. El sector se caracteriza por un relieve colinado bajo, aterrazado (terrazas modernas, no prehispánicas). El predio

actualmente viene siendo utilizado para la agricultura, sobre todo de maíz, por este motivo no se pudieron realizar pruebas de pala, sin embargo se recorre pedestremente la zona de influencia de la construcción de la torre y se observan pequeños fragmentos de cerámica en baja densidad, sin catalogarlo como sitio. El suelo es limo arenoso (2.5 Y 4/2 dark grayish brown) de origen volcánico.

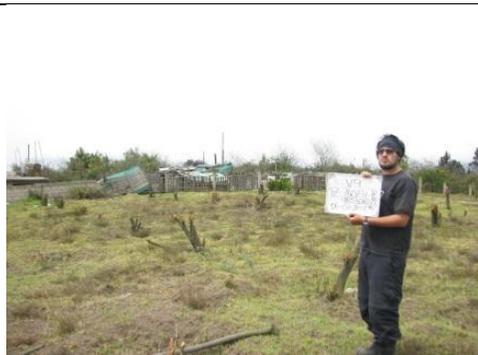
Foto 219

La torre con coordenadas 760731N y 9853087E a 2892m.s.n.m. La zona está bastante alterada por sembríos de árboles frutales cortados, hacia un costado del vértice se encuentra el camino asfaltado que ha dejado tras sí un corte de un metro, ahí se realizó la limpieza de un perfil para observar posibles anomalías en la estratigrafía, sin observar alteración antrópica prehispánica. En la zona de influencia existe un gran reservorio de agua que se encuentra cavado aproximadamente 3 metros bajo superficie, que produjo gran remoción del suelo, la tierra extraída fue revisada sin obtener resultados. Se recorre la zona sin observar restos culturales bajo superficie.

1. CV. 0-0.30 bajo superficie, suelo limoso con abundantes raíces y restos vegetales (color 10 YR 3/2 very dark grayish brown).
2. D1. 0.30-0.50 bajo superficie, suelo limo suelto (color 2.5 Y 4/2 dark grayish brown).

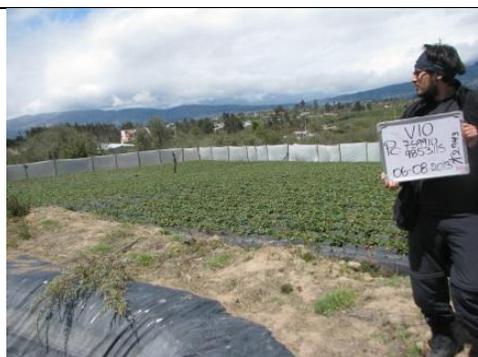
Foto 221

El vértice se encuentra sobre un cultivo de frutillas en la coordenada (759910E y 9853115N a 2943 m.s.n.m., en una planicie medianamente poblada, producto de las actividades productivas ha existido una fuerte alteración de suelos, sin embargo no se observan restos arqueológicos, pese a la presencia de un gran reservorio de agua (10x5 metros) con una profundidad de 2 a 3 metros.

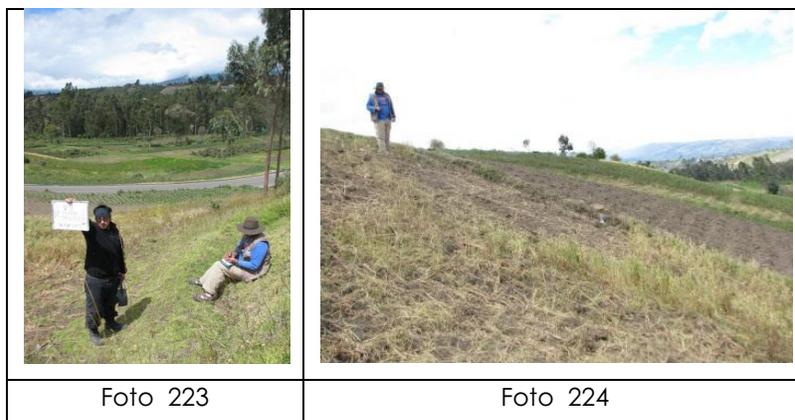
La morfología de la zona en la cual se asienta el punto 757778E y 9852917N a 3051 m.s.n.m., es de tipo colinado alargado con dirección este-oeste. La colina ha sido

cortada por la apertura del carretero. El terreno tiene una gradiente aproximada al 5%. Zona que viene siendo utilizada para la agricultura, en la actualidad con sembríos de cebada. No se encuentran vestigios arqueológico. El suelo presenta características de origen volcánico de tipo limo-arenoso (color 2.5Y 4/2 dark grayish brown).

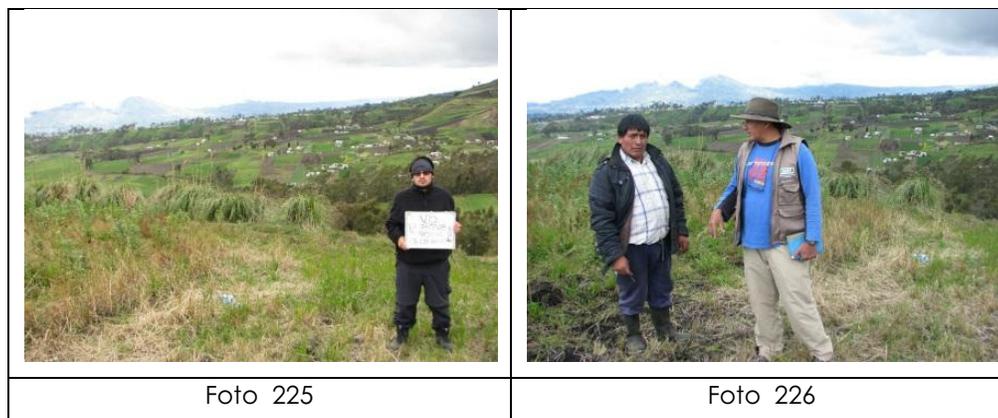
El vértice se encuentra en la coordenada 755558E y 9851142N a 3335 m.s.n.m. sobre un relieve colinado con gran alteración antrópica sobre los suelos del sector, sobre todo por la agricultura y la ganadería. La colina sobre la cual se encuentra el vértice tiene una gradiente entre 5-10%. El suelo tiene características limo-arcillosas (color 10YR 2/1 black). Alrededor de la zona de influencia no se observan ningún tipo de restos culturales.

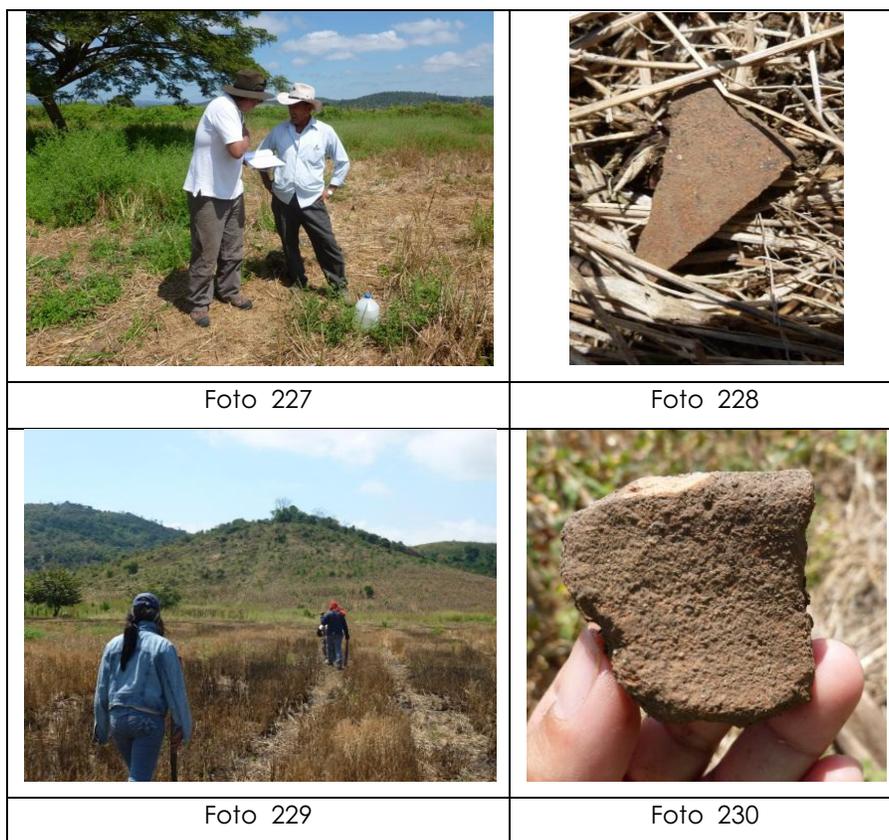
En la búsqueda del punto V1, se registra un sitio arqueológico en la cima de una colina baja con pendiente de unos 35° de inclinación. Durante el acceso se observaron restos fragmentados rodados de cerámica. Se trata de un sector colinado, con una gran planicie utilizada para sembrío de arroz, cruzada en sentido noroeste-sureste por una nueva vía de concreto.

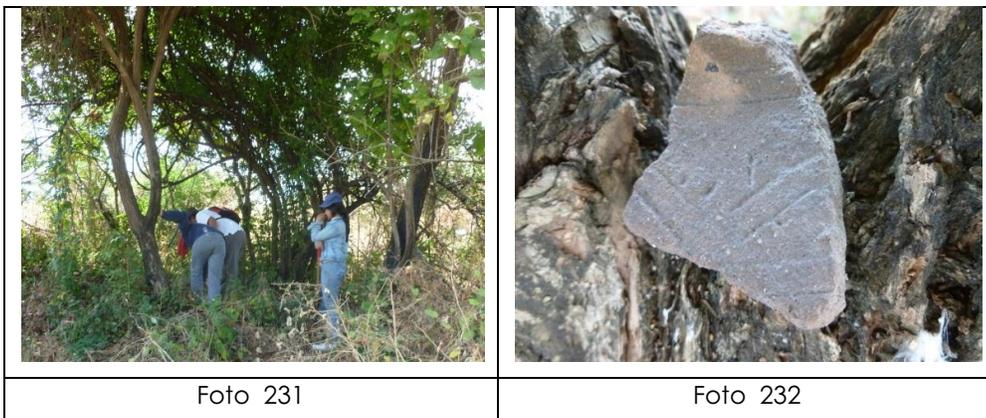
En la cima se realizó un pequeño raspado de pala (613623/9775259/76 m.s.n.m.) resultando positivo, se recupera un pequeño fragmento de borde decorado con líneas

incisas, formando diseños geométricos; el acabado de superficie está erosionado fácilmente se observa los granos de cuarzo del desgrasante, tiene unos 6 mm de espesor de pared. Cabe indicar que la prueba se realizó sobre una especie de pequeño montículo, hay muchas piedras disgregadas alrededor, pero no se pudo encontrar algún tipo de edificación.

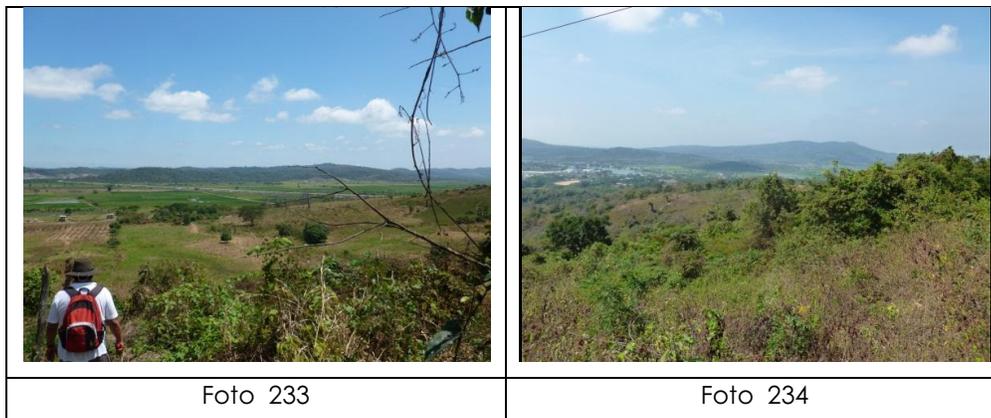
El punto se localiza en la coordenada 613741 y 9775540 a 63 m.s.n.m., en una ladera de una colina baja, hacia el suroeste del lugar se encuentra un amplio valle utilizado para sembrío de arroz, cruzado en sentido noroeste-sureste por una amplia vía de concreto. Cerca se encuentra el río Daule.

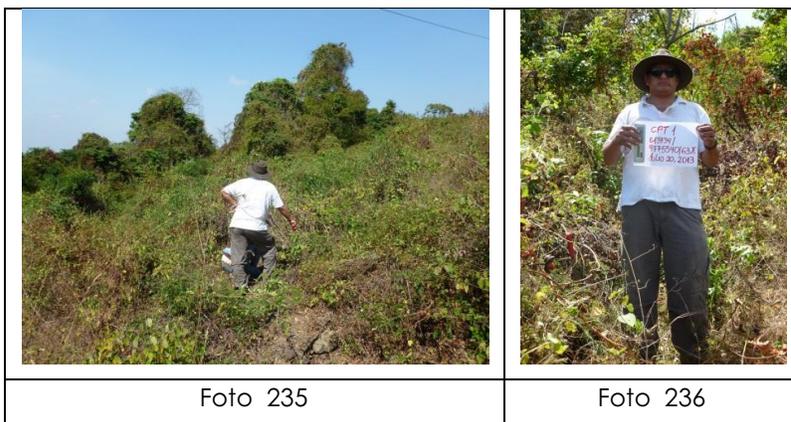
En el trayecto de llegada al sitio, se realizó la cobertura visual controlada de la superficie de las laderas, camino, y trillos, sin que se pudiera ver restos arqueológicos.

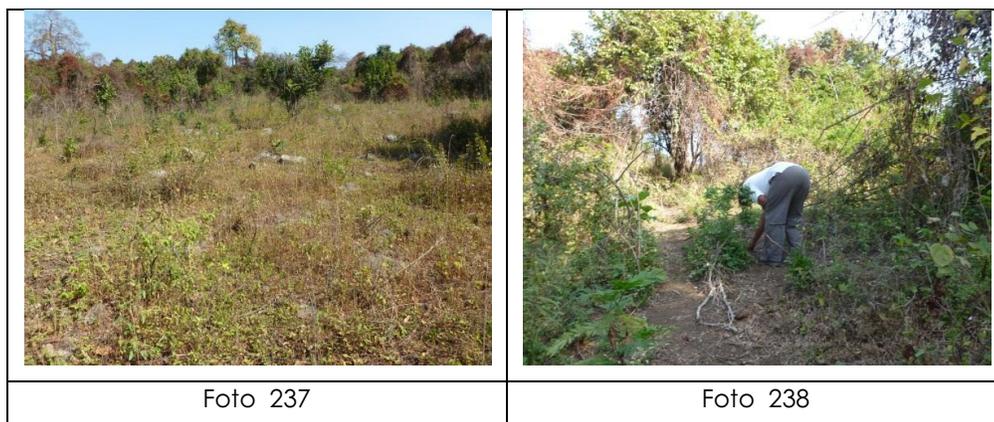
Se localiza en la coordenada 614390/9775600/190 m.s.n.m., en una ladera y cima de un cerro pedregoso, con una pendiente suave no más de 20° de inclinación, el sector presenta una vegetación compuesta de matorrales secos espinosos. En el trayecto de acceso al punto no se observaron abundantes restos arqueológicos.

En el momento de excavar las bases de la torre se sugiere monitorear ante la presunción de posibles tumbas de acuerdo a los antecedentes arqueológicos de la zona.

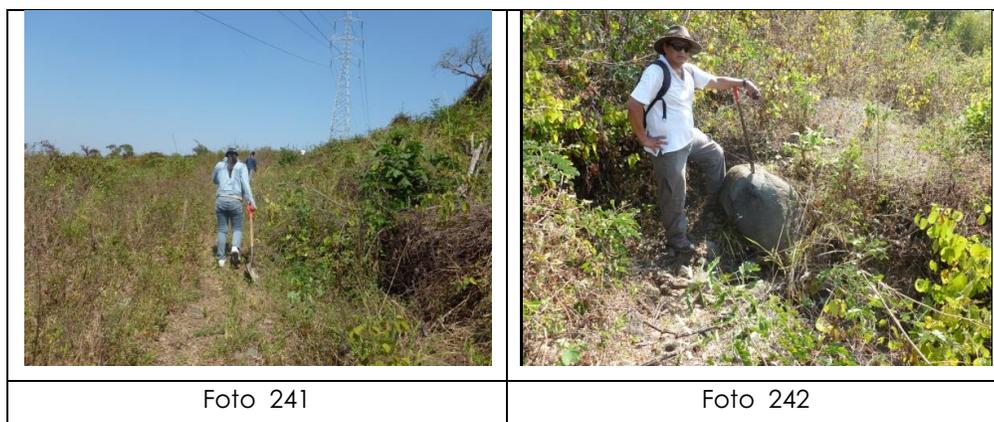
Se localizan a unos 20 metros de distancia cada una, en la ladera de un cerro que en su cima soporta una torre de transmisión, en la coordenada 615068/9776043/176 m.s.n.m.

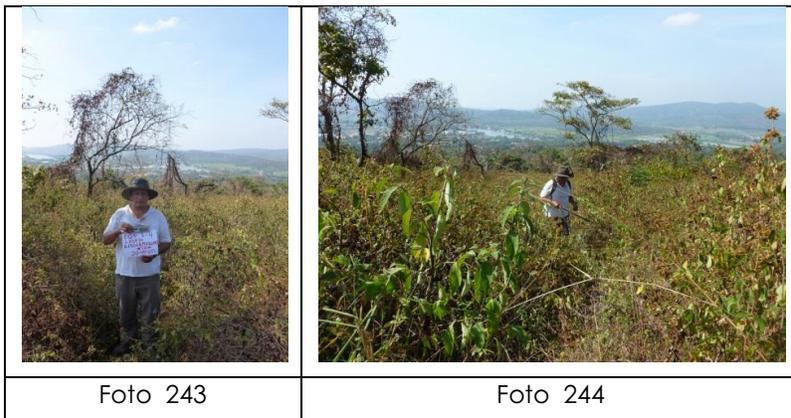
El sector se caracteriza por presentar una vegetación denominada matorral seco espinoso, el suelo es bastante pedregoso. A unos 2 kilómetros de este sitio pasa una sección del río Daule. No se observaron restos arqueológicos en este lugar.

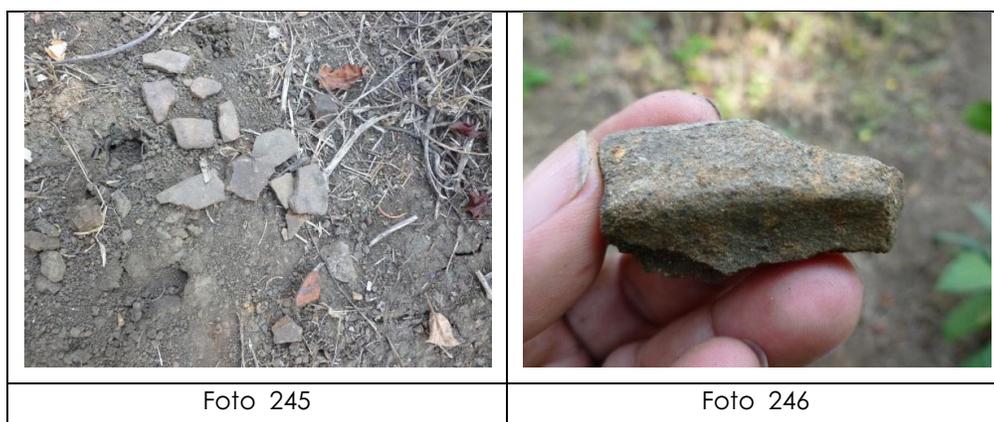
En el camino de acceso al punto CQP2, entre la coordenada 614132/9776136/126 m.s.n.m. (punto central) se define el sitio 2, localizado en una colina baja. La cima tiene aproximadamente 50 por 30 metros de superficie, la parte más alargada tiene orientación oeste-este. Por observación directa se detecta 10 fragmentos cerámicos por m², posiblemente afiliados al Período de Integración (ver fase).

De igual manera se observaron abundantes restos cerámicos de superficie en la ladera, se fotografían algunos fragmentos.
