- **CARACTERIZACIÓN COMPONENTE ARQUEOLÓGICO – CULTURAL**

Realizar la prospección arqueológica a fin de ubicar y delimitar tentativamente los posibles yacimientos arqueológicos, en el tramo donde se implantará la L/T a 230kV, en el patio donde inicia la línea eléctrica en la S/E Santo Domingo y el área donde se realizará la ampliación de la S/E Esmeraldas.

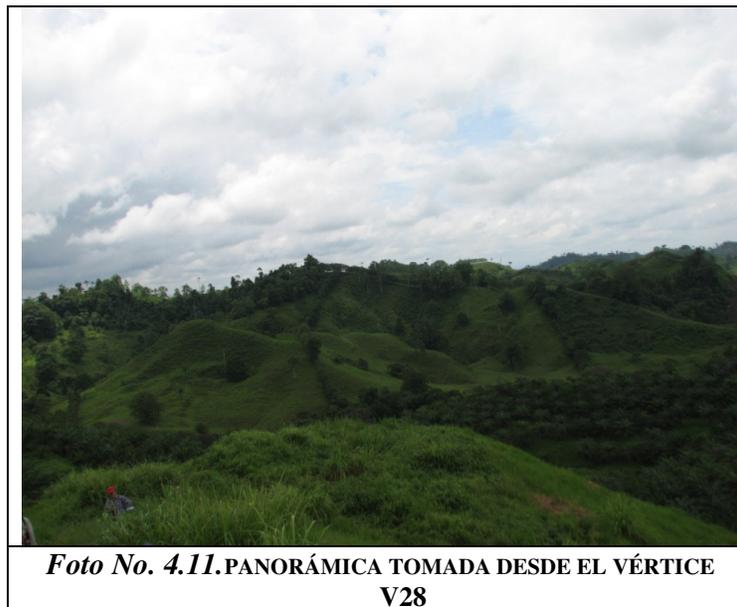
Foto No. 4.11. PANORÁMICA TOMADA DESDE EL VÉRTICE V28

Cuando los vértices de la línea eléctrica se encontraron en paisajes colinados, en cuchillas con pendientes muy pronunciadas, se cambió la metodología (**Ver Anexo 4.13 Informe Arqueológico. Tabla 4 Pruebas de Pala**), utilizando como recurso alternativo el perfilamiento de cortes naturales y artificiales cercanos a tales vértices.

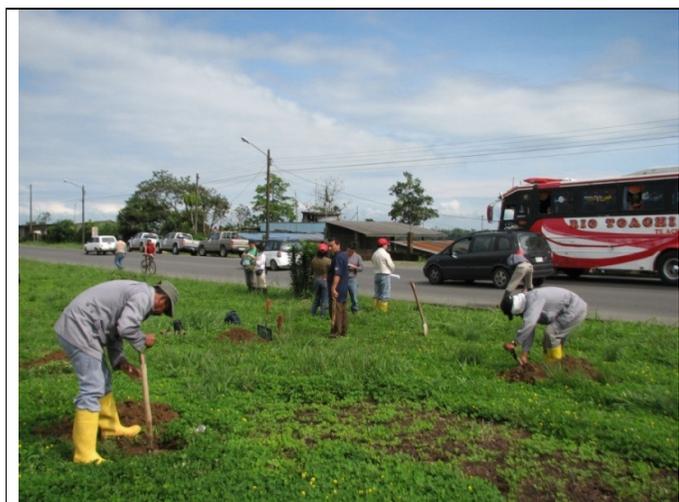
Foto No. 4.12. EQUIPO REALIZANDO LAS PRUEBAS DE PALA EN VÉRTICE V2.

En la prueba de pala E5 se halló un fragmento cerámico decorado en el horizonte AC, a 17 cm de profundidad; las demás pruebas salieron negativas.

Al inspeccionar el área se observó que este sector fue alterado durante la construcción del mencionado intercambiador de tráfico. Ver foto siguiente.

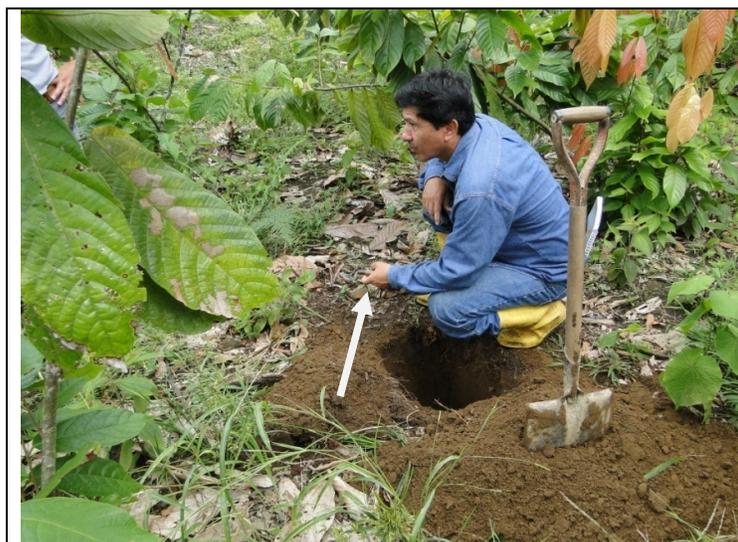
Foto No. 4.13. UNA DE LAS PRUEBAS DE PALA; LA FLECHA BLANCA SEÑALA EL MATERIAL CULTURAL EN SUPERFICIE

Al realizar las pruebas de pala se encontró material cultural en el primer horizonte A (0 hasta 5cm de profundidad), como se puede ver en la foto siguiente; en el siguiente horizonte ya no se encontró evidencias.

Al analizar la zona y las evidencias por la gran presencia de fragmentos de vajilla utilitaria, especialmente trozos de cuerpos de ollas ordinarias, se considera que se trata de un sitio habitacional superficial.

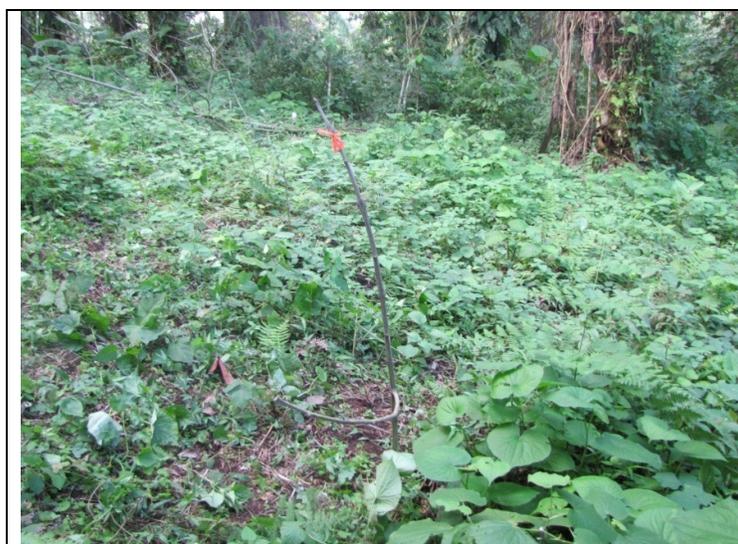
Foto No. 4.14. PANORÁMICA DEL VÉRTICE V12

El área se caracteriza por ser una colina y tener un uso para cultivos de ciclo corto (maíz y maracuyá).

En esta área se encontraron escasos fragmentos esparcidos pero no se encontraron evidencias en las pruebas de pala. Del recorrido realizado se considera que es un sitio superficial que ha sido impactado parcialmente por el uso del terreno en los cultivos de ciclo corto. Ver foto siguiente.

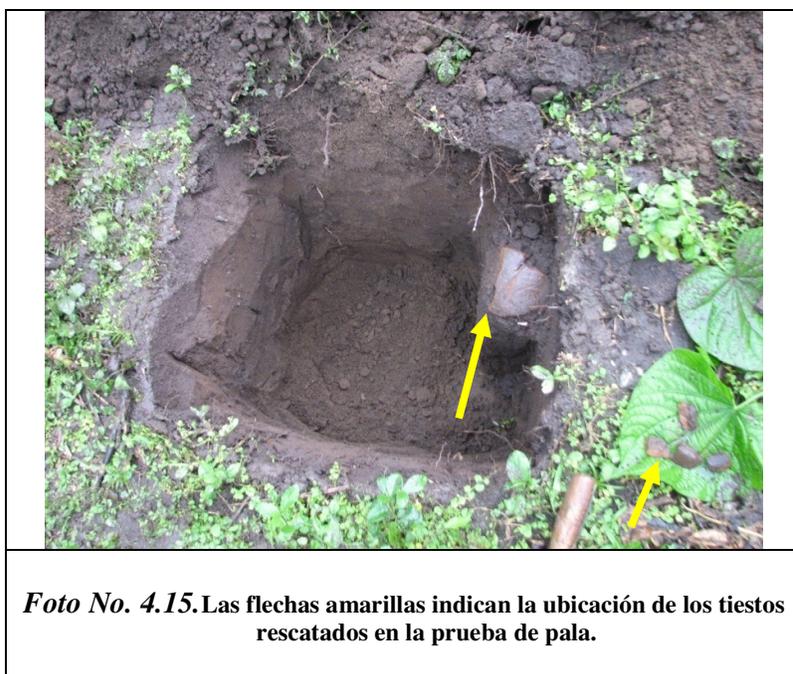
En las pruebas de pala realizadas, salieron positivas la W5 y la S5, las que reportaron material cultural en los horizontes A y AC. Ver foto siguiente.

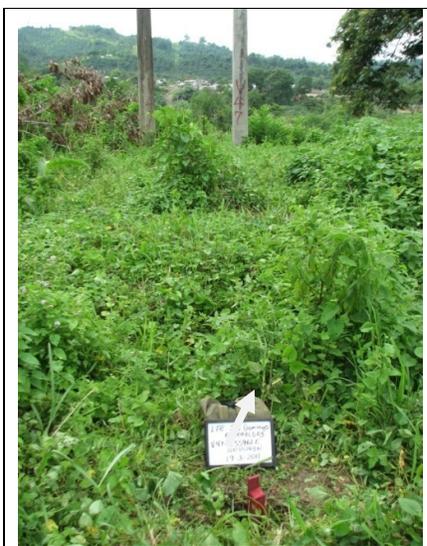
Foto No. 4.16. La flecha blanca indica la ubicación de los tiosos próximos al vértice V47.

En las pruebas de pala no se hallaron remanentes culturales, pero si se encontraron en la superficie en superficie, fragmentos dispersos irregularmente.

Al revisar la bibliografía, se considera que es muy probable que el sitio esté relacionado con el sitio N2A4-001⁸ reportado en el estudio ambiental del Oleoducto de Crudos Pesados, el mismo que se sitúa aproximadamente a 300 metros hacia el NW.

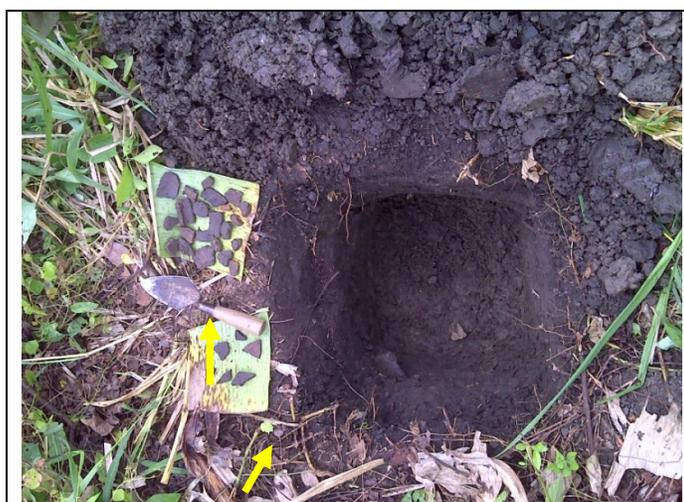
Foto No. 4.17. Las flechas amarillas indican la ubicación de los tiestos en prueba de pala W5.

Las pruebas de palas realizadas salieron positivas, rescatándose material desde la superficie hasta el segundo horizonte a una profundidad de 45 cm. Ver foto siguiente.

Por la gran extensión de la zona, se presume que pudo ser un sitio habitacional de importancia y que correspondería a la sociedad Teaone (serie Jamoide), que se asentaba en el sector actualmente denominado como Wincheles.

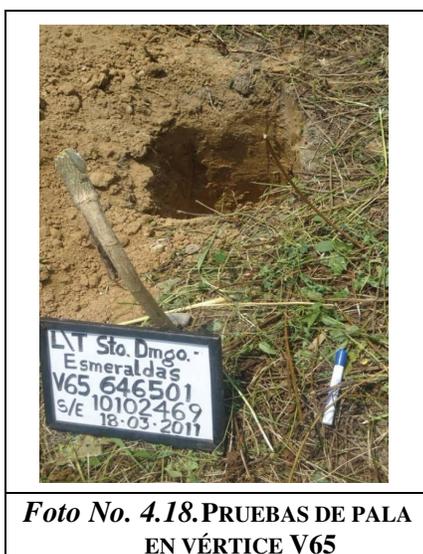
Considerando que la ampliación de la S/E Esmeraldas ocupa aproximadamente 4 hectáreas, se realizaron pruebas de pala en un reticulado rectangular, pero las mismas salieron negativas. Solamente en la prueba realizada en el sitio del vértice V65 en la posición norte 5 (N5), se rescató un fragmento cerámico (se observa que es un sitio de relleno). Ver siguiente foto.

Además, en la superficie arenosa se pudo rescatar aproximada 39 fragmentos cerámicos de vajilla utilitaria, dispersos irregularmente; esto da la pauta de que se trataría de un yacimiento habitacional superficial. Al consultar con la bibliografía, se considera que es bastante probable que este yacimiento sea parte del yacimiento denominado Petro Ecuador 2⁹, reportado como habitacional.

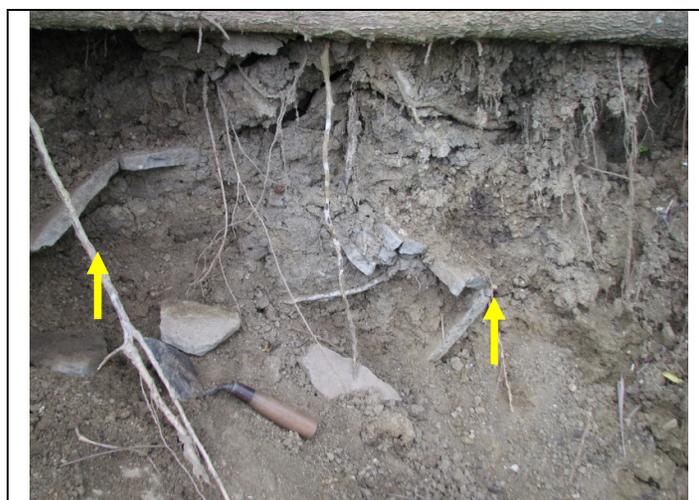
Foto No. 4.19. LAS FLECHAS AMARILLAS SEÑALAN EL CONTORNO DE UNA OLLA DE GRAN TAMAÑO

Cercano al Vértice V61 (aproximadamente a 170 m hacia el NW), en las coordenadas 649247E 10099893N, se realizó un perfil, en cuyo horizonte A se apreciaba el contorno de una olla de gran tamaño. Además, a unos pocos metros se encontró un podo, probablemente de un plato.

Por su proximidad al sitio detectado en el vértice V61, se considera que el área pudo ser una parte constitutiva o tener un nexo muy próximo con el sitio hallado en ese vértice y que corresponde a un sitio habitacional Teaone. Ver fotos siguientes.

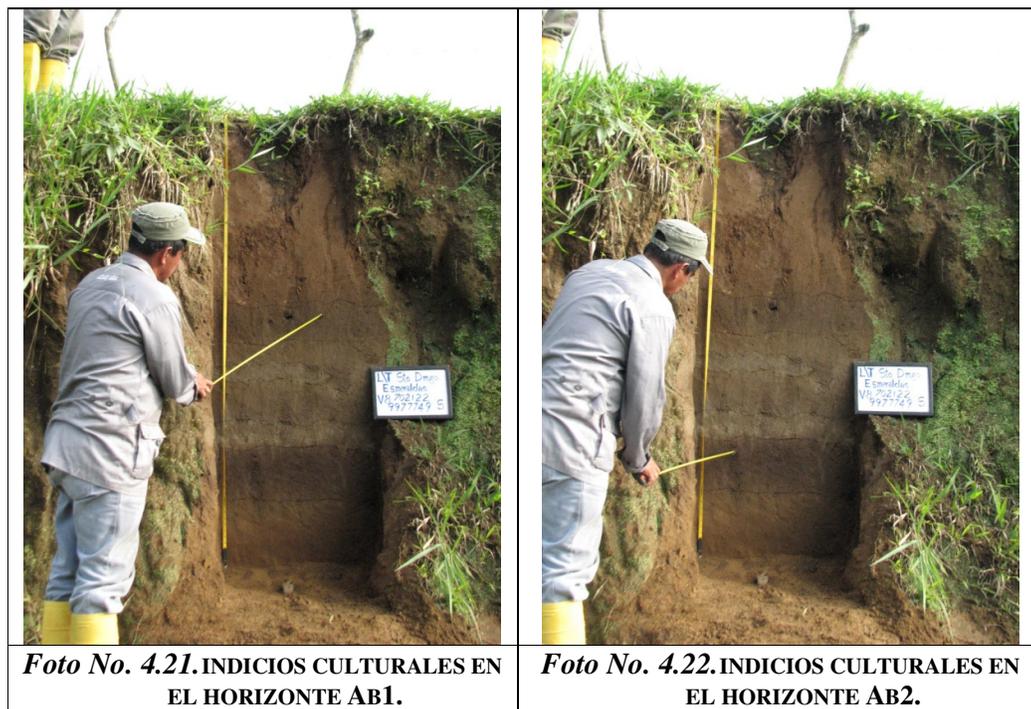
Cercano al vértice V8, se determinó un perfil situado en las coordenadas 702122E 9977749N, en el que se hallaron vestigios arqueológicos en diversos horizontes. En este perfil se pudieron definir 7 horizontes; el primer fragmento apareció a los 115 cm de profundidad, mientras que los 2 restantes estaban a 215 cm de profundidad. Ver fotos 4.24 y 4.25.

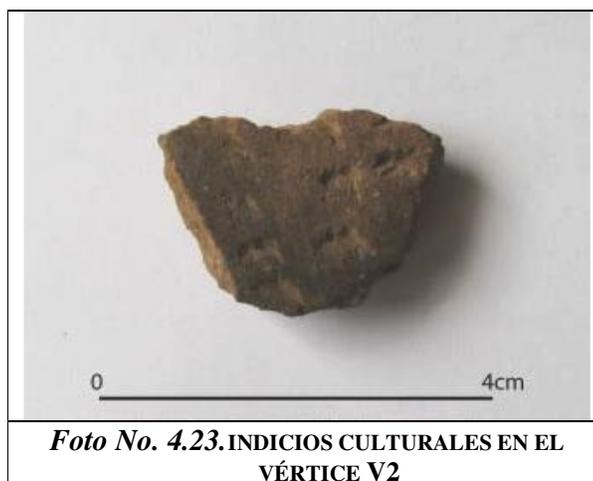
El fragmento cerámico encontrado presenta decorado con impresiones irregulares en su cara externa, con grosor de paredes de 6mm y color munsell 7.5YR (4/3) Brown. Fue elaborado con antiplásticos que contenían grano mediano en un ambiente oxidante. Ver foto siguiente.

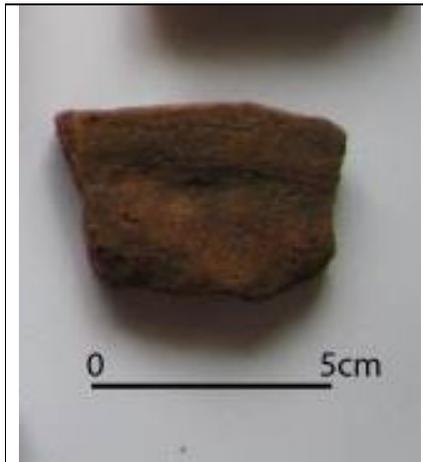
Foto No. 4.24. FRAGMENTO DE BORDE EN VÉRTICE V11

El material disperso en el sector está conformado básicamente por fragmentos de cuerpos de recipientes cerámicos dejados in situ. Un fragmento de borde de cuenco encontrado fue examinado aunque no cumplía con el estándar mínimo requerido para su análisis; éste corresponde con la categoría de *Vasija no restringida de contorno simple* que presenta superficies pulidas con diámetro de puntos terminales de 120mm, (foto 4.14), grosor de paredes de 7mm, elaborado con antiplásticos de grano medio en un ambiente oxidante, color munsell 5YR (4/6). Ver, figura 6, procedencia 2-11. Ver **Anexo 4.13 Informe Arqueológico**

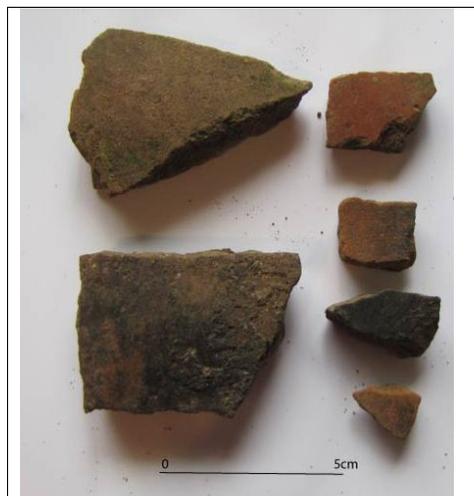
Foto No. 4.25. FRAGMENTOS CERÁMICOS RECUPERADOS EN EL VÉRTICE V12

De los escasos fragmentos recuperados en superficie, estos corresponden a cuerpos de recipientes cerámicos de vajilla utilitaria; cinco de los cuales exhibían superficies exteriores alisadas, grosor de paredes que fluctuaban de 5 hasta los 9mm, colores munsell 10R (4/8); 10YR (5/6). Fueron elaboradas con antiplásticos de grano medio en un ambiente oxidante. Ver siguiente foto.

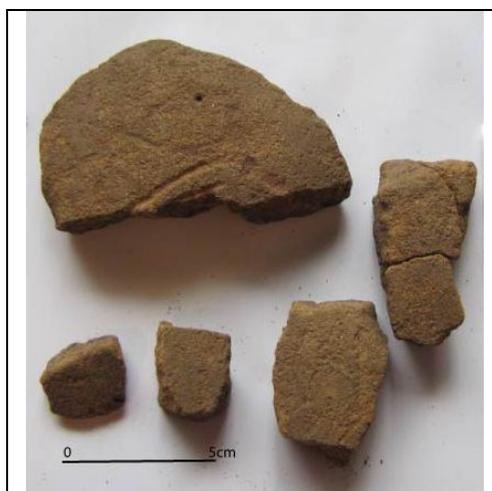
**Foto No. 4.26. REMANENTES
CERÁMICOS EN EL VÉRTICE V41**

En las pruebas de pala se recuperaron 5 fragmentos de vajilla utilitaria, 4 de los cuales presentaron superficies exteriores alisadas, grosor de paredes que oscilaban entre los 5 y 8mm con color munsell 10YR (5/6). Fueron elaborados con antiplásticos de grano mediano en ambiente oxidante. Ver foto siguiente.

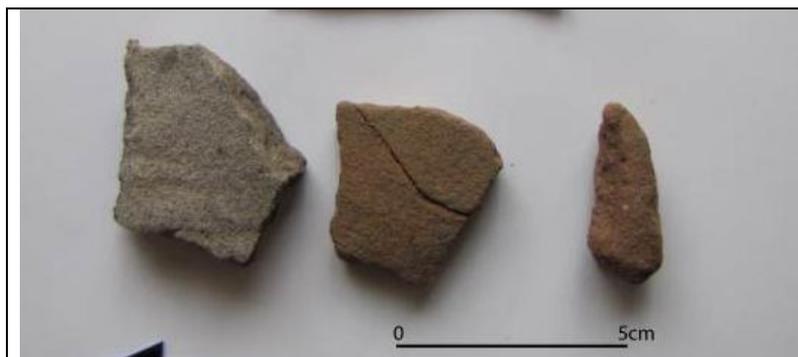
Foto No. 4.27. INDICIOS CULTURALES EN EL VÉRTICE V47

De los fragmentos encontrados en superficie, 3 corresponden a vajilla utilitaria que exhibieron superficies alisadas, con grosor de paredes que fluctúan entre los 4 y 7mm y colores munsell 7.5YR (6/6) y 7.5YR (6/2). Fueron elaborados con temperantes que contenían grano medio mayoritariamente en ambiente oxidante. Ver foto siguiente.

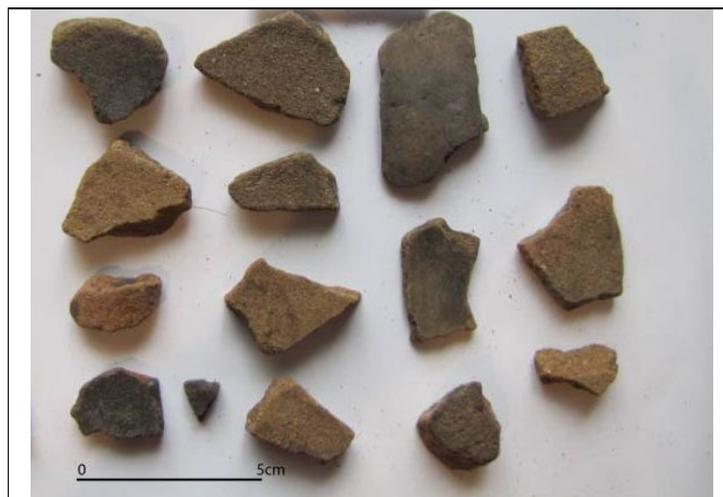
Foto No. 4.28. FRAGMENTOS CERÁMICOS RECUPERADOS EN EL VÉRTICE V61.

Se analizaron 51 fragmentos de vajilla utilitaria entre los que estaban en superficie y los que salieron en las pruebas de pala. De ellos 10 pertenecen a bordes de recipientes (5 de ollas, 4 de cuencos y uno de jarro).

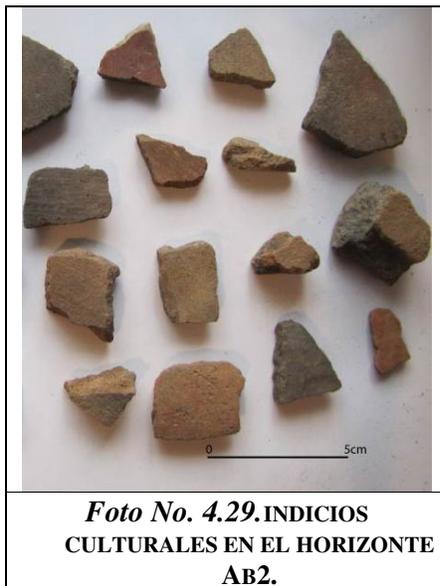
Atañe al recipiente de cuerpo no definible, de labio redondeado, borde evertido que exhibe un diámetro de boca de 220mm. Total de la muestra: 1. Ver figura 6, procedencia 16-6, del **Anexo 4.13**
