CAPÍTULO IV

LÍNEA BASE

Dentro de este capítulo se analiza el estado actual de los componentes físico, biótico y social presentes en el área donde se construirá y operará la L/T Chongón – Santa Elena.

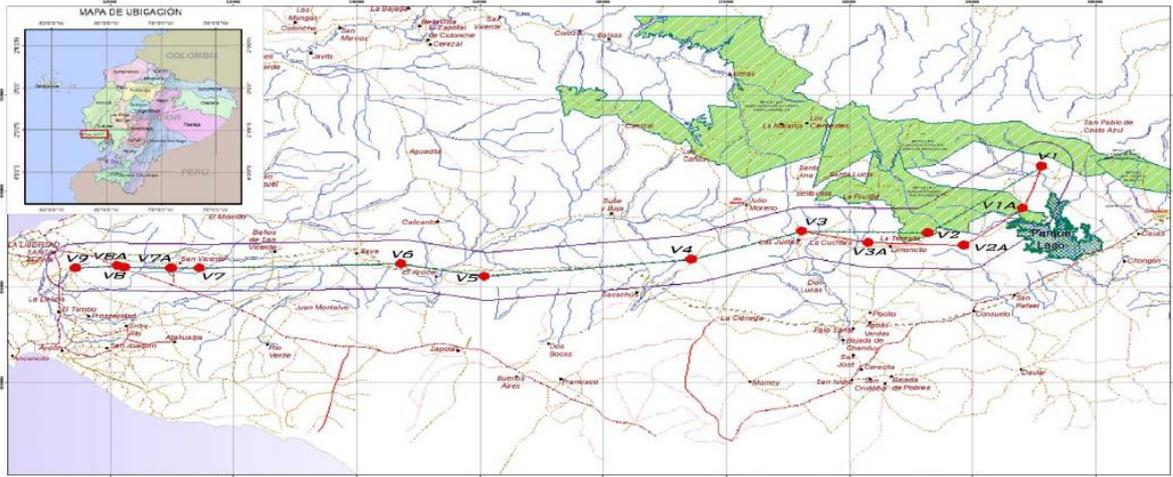
Ilustración No 4.1: Ubicación del trazado de la Línea de Transmisión Chongón – Santa Elena

Geográficamente la Línea de Transmisión cruza de este a oeste la parte meridional de la provincia de Santa Elena, desde el sector el Sauce, perteneciente a la parroquia Chongón, hasta la ciudad de Santa Elena en la subestación del mismo nombre, como se puede observar en la siguiente ilustración:

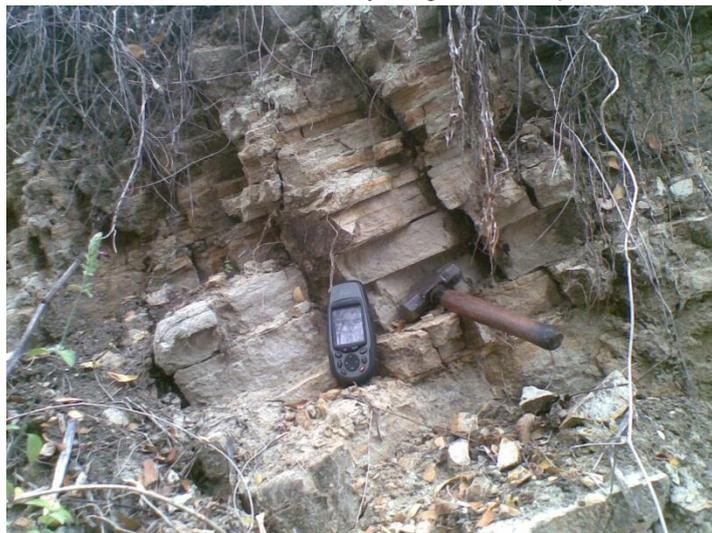
Foto No 4.1: Paquete de lutitas, areniscas tobáceas y conglomerados pertenecientes al Miembro Zapotal

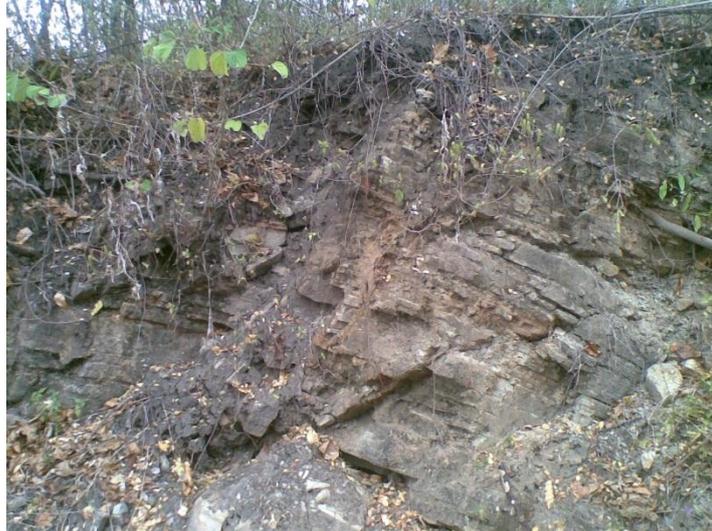
Foto No 4.2: Contacto definido entre areniscas y lutitas, pertenecientes a la Formación Progreso

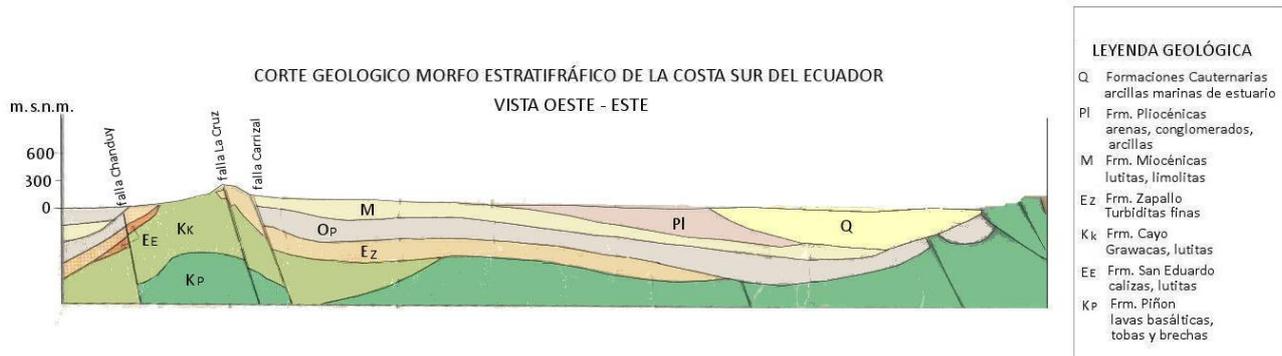
Ilustración No 4.2: Corte geológico estratigráfico de la cuenca de la costa ecuatoriana

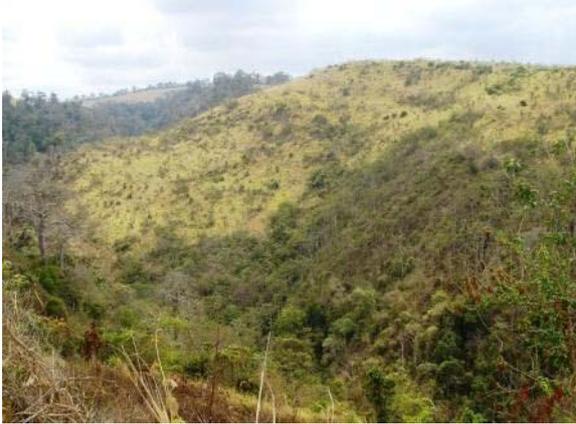
Foto No 4.3: Serie de colinas disectadas con pendientes suaves al NE de la L/T

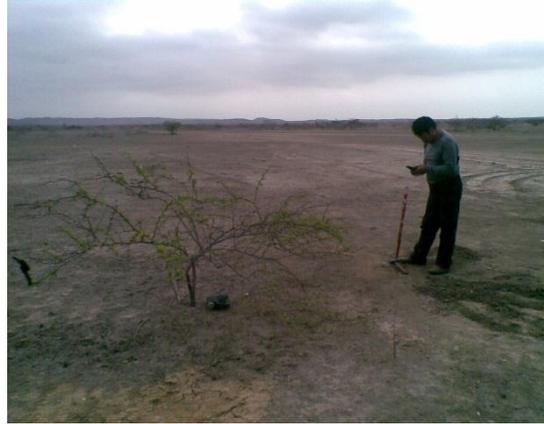
Foto No 4.4: Zona amplia de planicie centro y SW de la L/T.

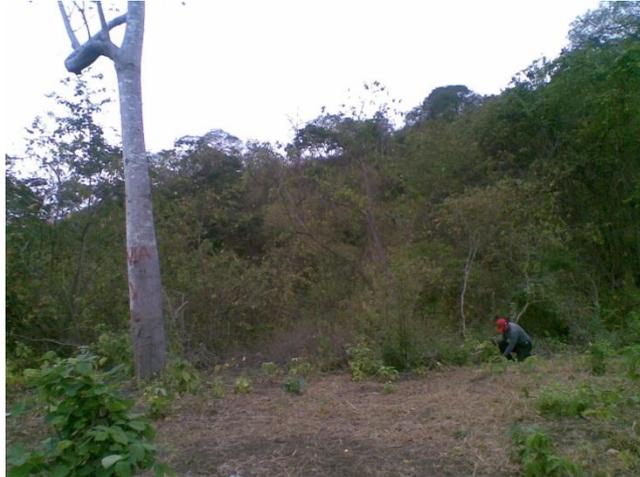
Foto No 4.5: Análisis in situ de las características geodinámicas del suelo en el Vértice 1A

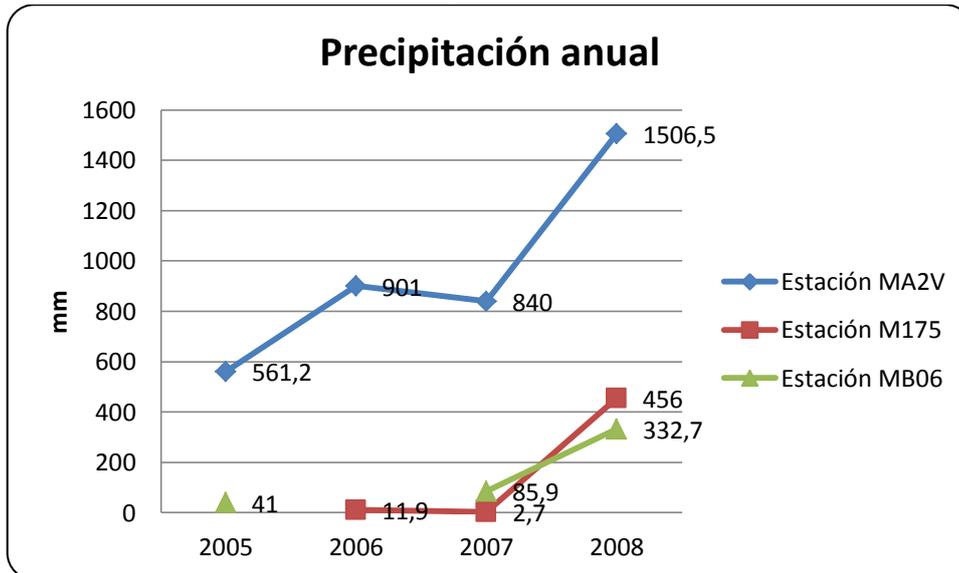
Gráfico No 4.1: Precipitación en el área de estudio

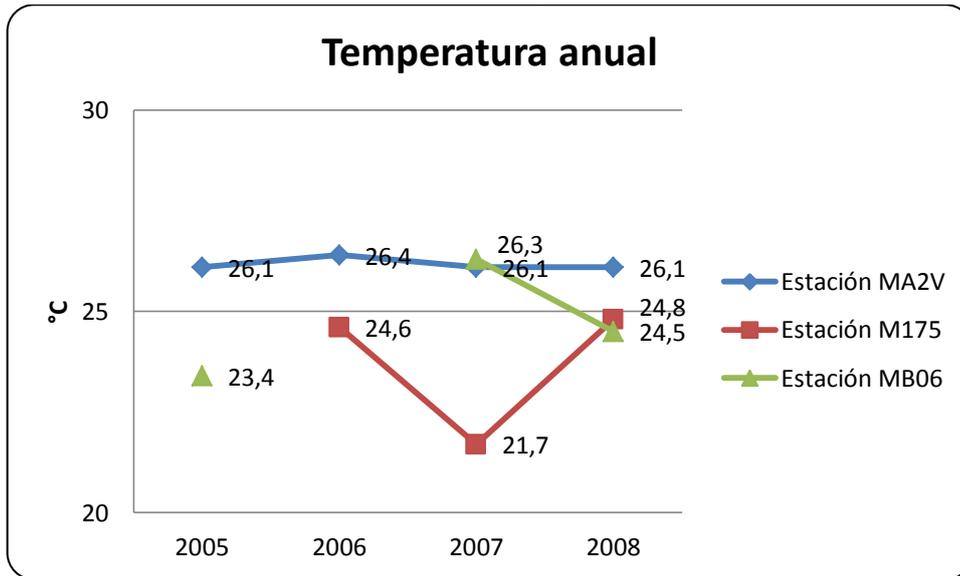
Gráfico No 4.2: variaciones de temperatura anual en el área

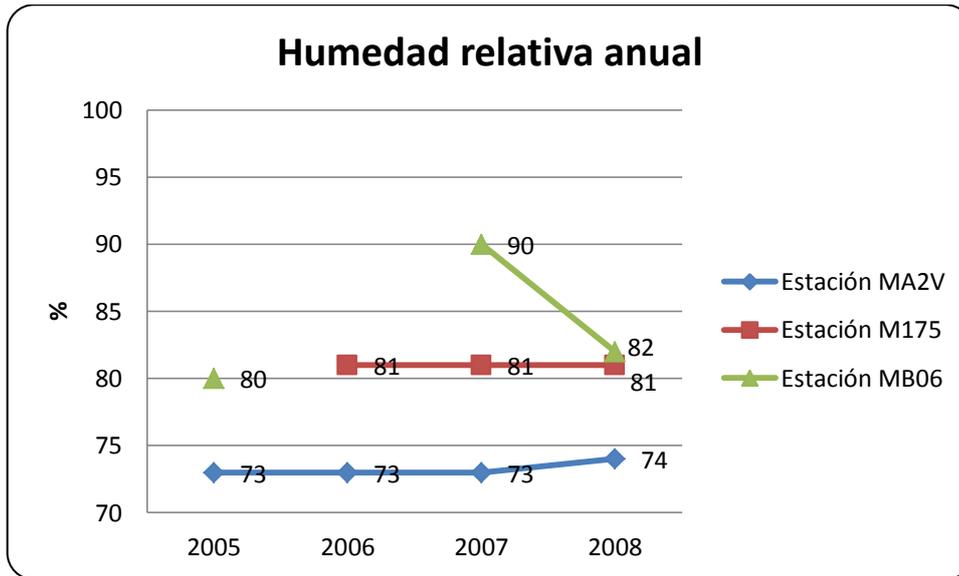
Gráfico No 4.3: Variaciones de la humedad relativa registrada

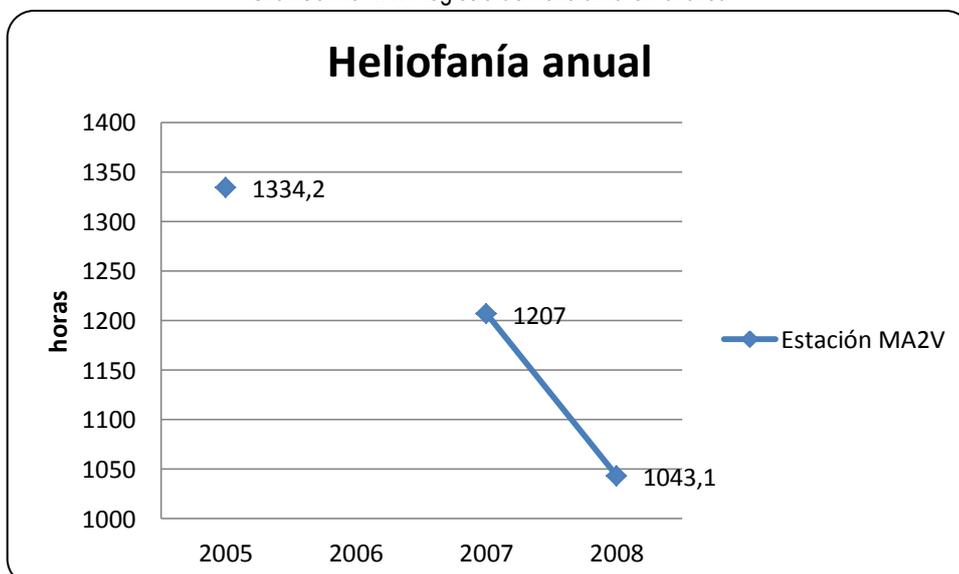
Gráfico No 4.4: Registro de heliofanía en el área
