## **CAPÍTULO IV**

### **LÍNEA BASE**

Dentro de este capítulo se analiza el estado actual de los componentes físico, biótico y social presentes en el área donde se construirá y operará la Subestación Lago Chongón a 138/230 kV

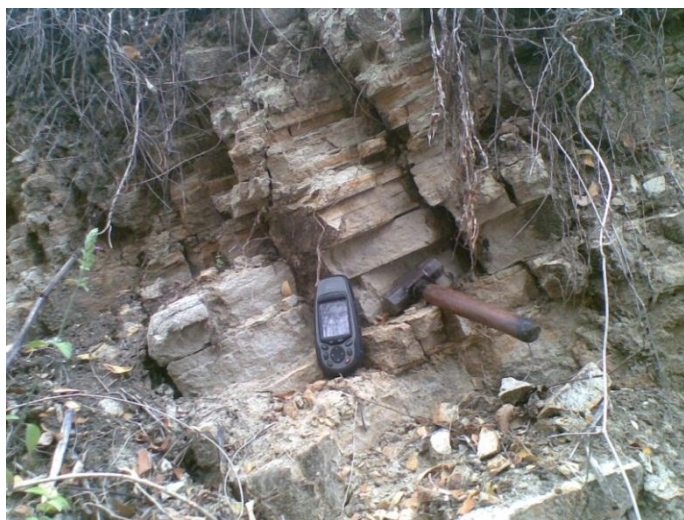
**Foto No. 4.1:** Paquete de lutitas, areniscas tobáceas y conglomerados pertenecientes al Miembro Zapotal

Forma una secuencia de base a tope de conglomerados, areniscas tobáceas y lutitas, cuyo espesor máximo sobrepasa los 1000 m. La Localidad tipo se encuentra cercano al poblado de Zapotal, se encuentra sobreyacido por el miembro Dos Bocas.

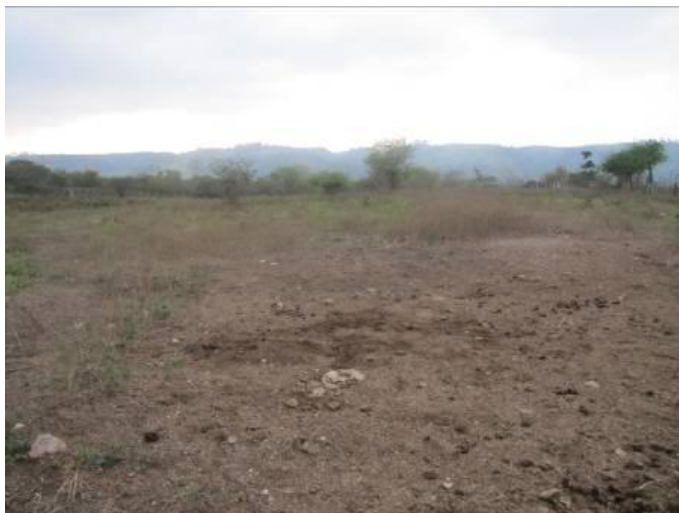
**Foto No. 4.3:** Vista panorámica del terreno donde se construirá la S/E Lago Chongón

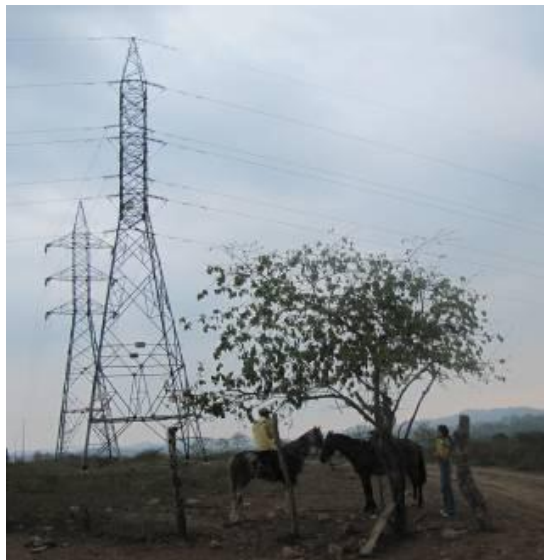
**Foto No. 4.5:** Vista de las torres de transmisión en las inmediaciones del área de estudio
