CAPÍTULO V

LÍNEA BASE

La caracterización de los componentes ambientales o línea base, evalúa las características actuales ambientales de los componentes físico, biótico, socioeconómico y cultural del área de influencia directa e indirecta del proyecto, obteniendo un análisis particular de los aspectos socioambientales que determinan el espacio territorial donde se desarrollará e incidirá la construcción y operación de la Subestación El Inga 500/230/138 kV.

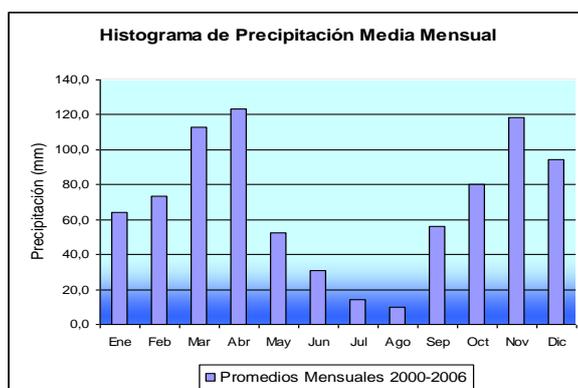
Gráfico No 5.1 Histograma de Precipitación

Fuente: INAMHI. Estación Meteorológica La Tola (2000-2006)

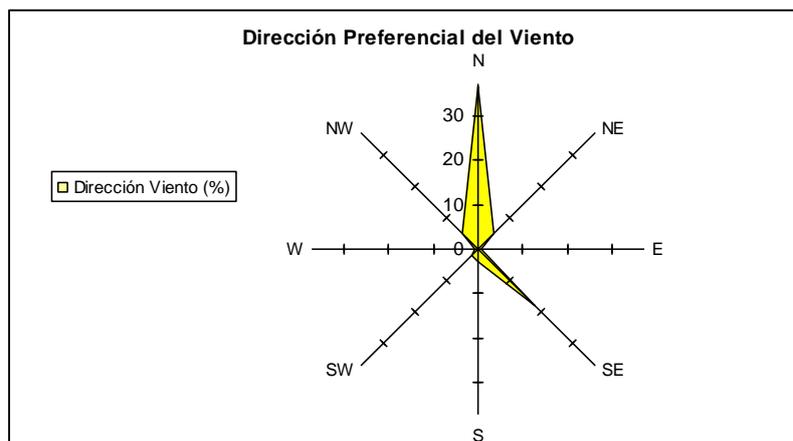
Gráfico No 5.6 Dirección Preferencial del Viento.

Fuente: INAMHI. Estación Meteorológica La Tola (2000-2006)

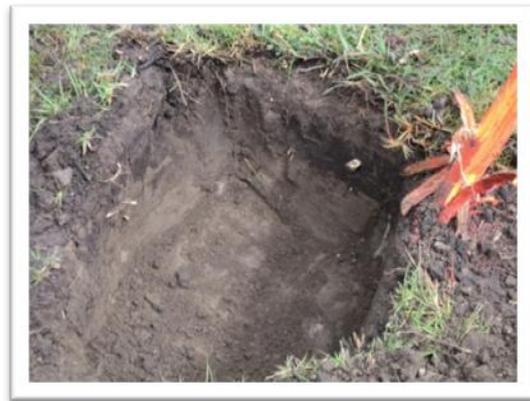
Foto No. 5.30 Prueba de pala (D1 y Cangagua)

De la totalidad de pruebas realizadas únicamente se registraron 5 pruebas positivas siendo estas las pruebas 27, 32A, 38A, 38B y 43 asociándose los fragmentos al depósito 1 aflorando entre los 15 y 20cm bajo superficie.
