6 DIAGNOSTICO AMBIENTAL - LINEA BASE

6.1 MEDIO FÍSICO

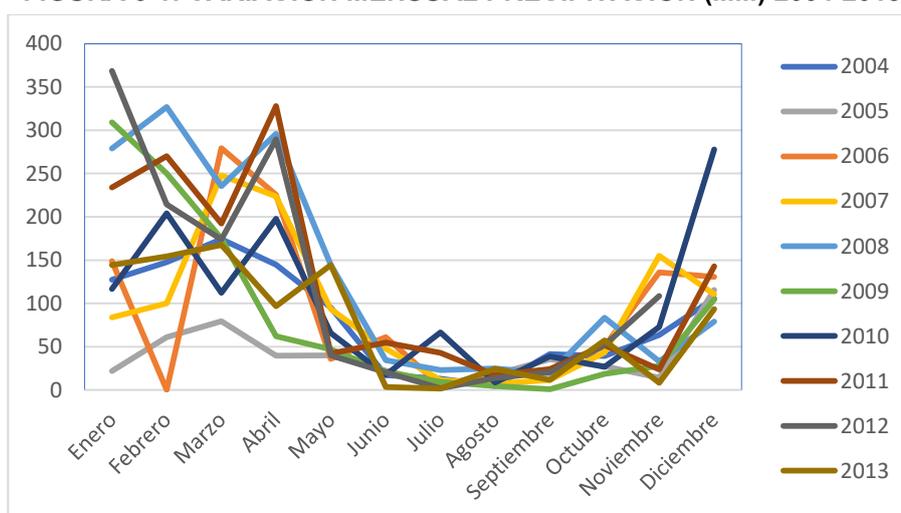
En la Figura 6-1, se corrobora que el clima de Latacunga posee sus periodos secos y húmedos muy definidos, y durante los años 2004-2013, los valores mensuales poseen un comportamiento similar; en donde las épocas con mayor precipitación va de febrero a mayo y de octubre a enero, con una precipitación acumulada máxima registrada en abril y noviembre del año 2006.

FIGURA 6-1: VARIACIÓN MENSUAL PRECIPITACIÓN (MM) 2004-2013

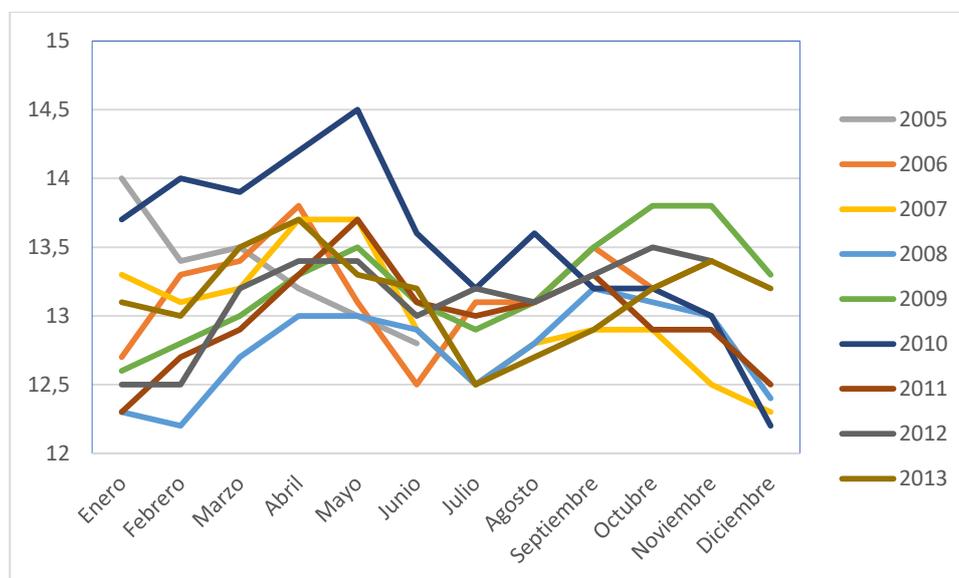
En la Figura 6-2, se observa el comportamiento de la temperatura media durante todo el año fluctúa entre 12.2 °C y 14 °C; la temperatura media en el periodo 2004-2013 es de 13 °C.

FIGURA 6-2: VARIACIÓN DE TEMPERATURA MEDIA 2004-2013

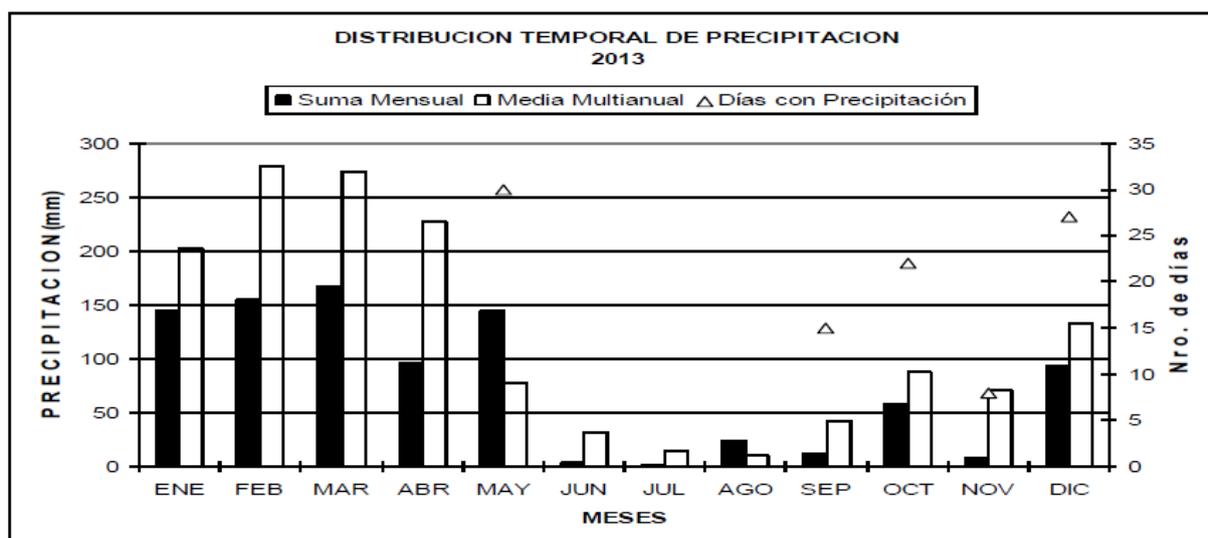
En la Figura 6-3, podemos observar que el periodo de mayor precipitación es de febrero a mayo, y el periodo seco es de junio a septiembre. Según los datos del anuario meteorológico del INAMHI, para estación Pilaló en el año 2013.

FIGURA 6-3: DISTRIBUCIÓN TEMPORAL DE PRECIPITACIÓN ESTACIÓN PILALO, 2013

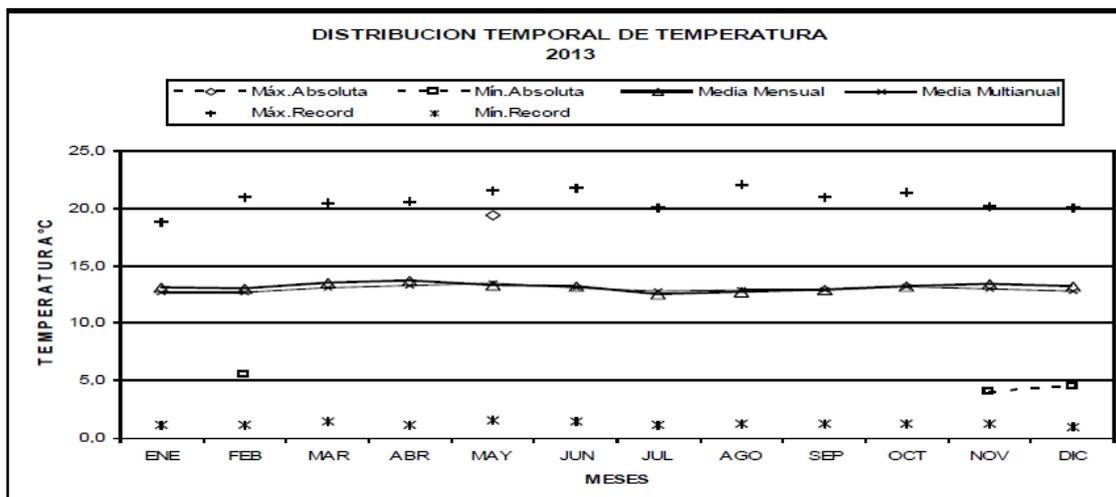
FIGURA 6-4: DISTRIBUCIÓN TEMPORAL DE TEMPERATURA ESTACIÓN PILALO

En la Figura 6-4, podemos observar que la temperatura fluctúa entre los 5 y 29 °C, confirmando que la variación de temperatura en la zona de estudio depende de la época del año.

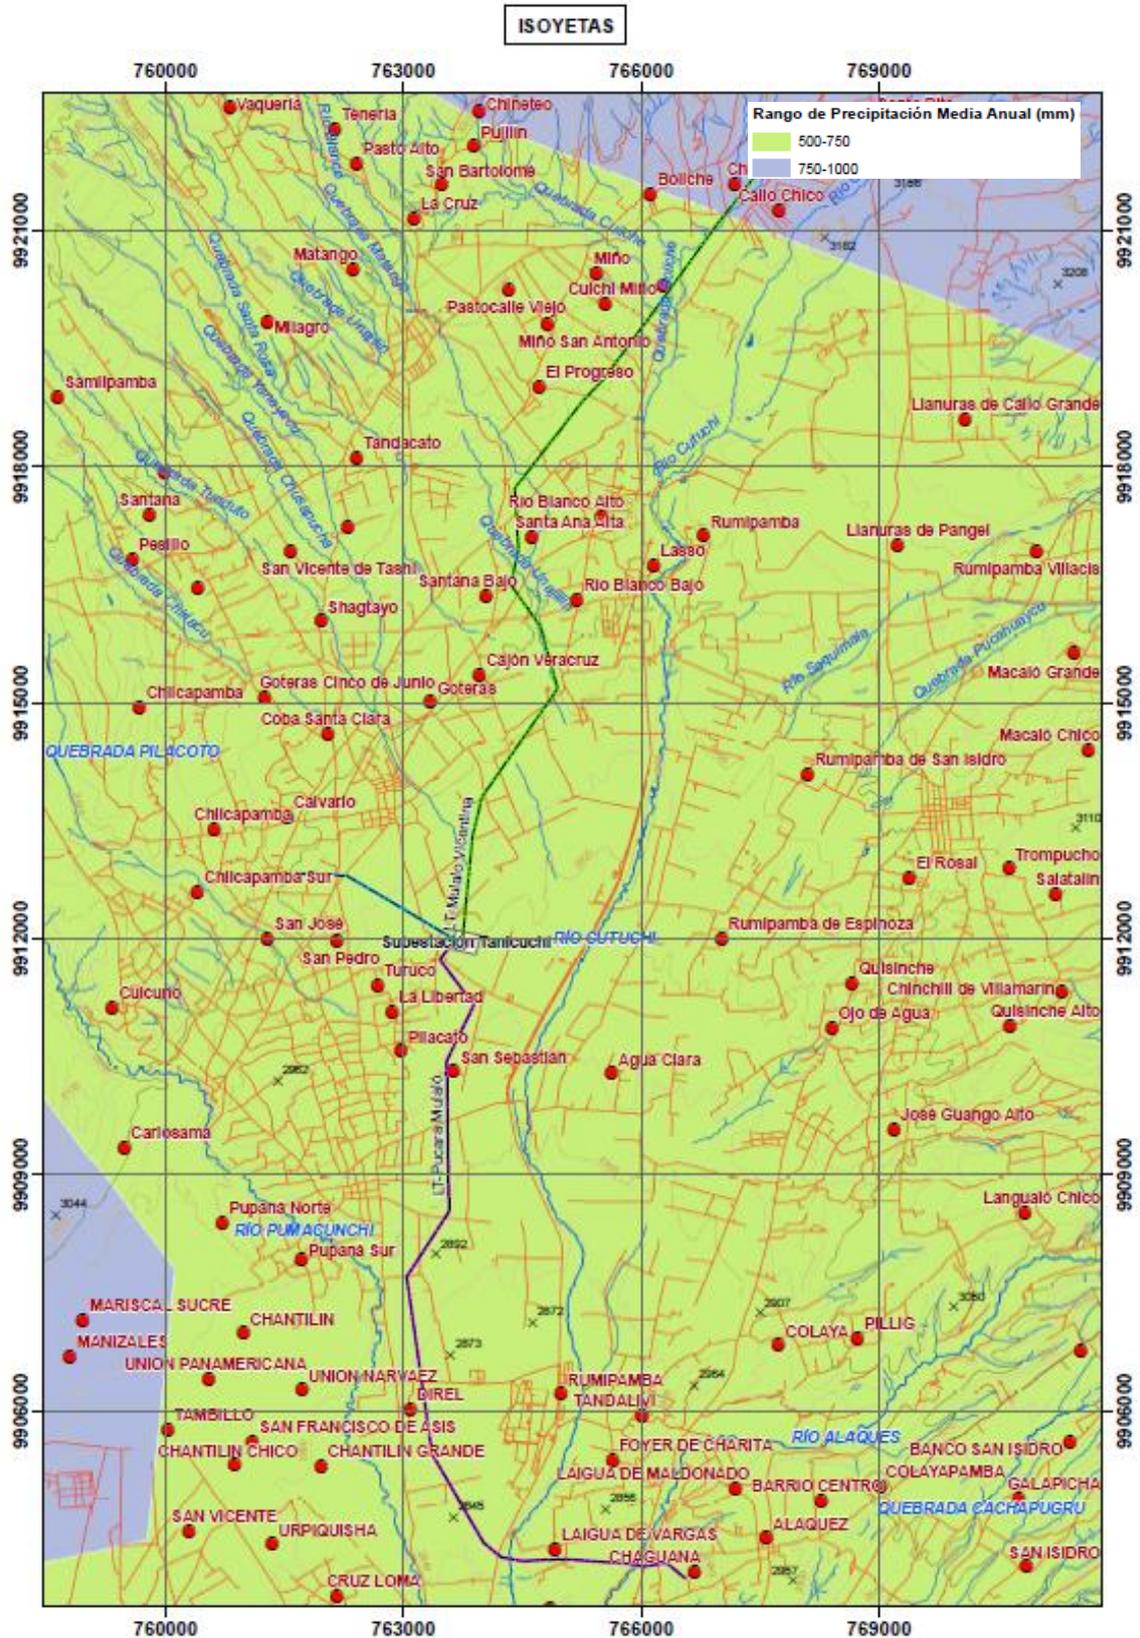
En las Figura 6-5 y Figura 6-6, podemos observar las isoyetas e isotermas de la zona en la cual se ubica el proyecto; en el que se corrobora que la temperatura en toda la región está entre 7.8 – 12.9 °C. La precipitación varía entre los 237 mm hasta los 880.6 mm, estos datos de obtienen de los mapas elaborados por el INAMHI en el 2017.

FIGURA 6-5: MAPA DE ISOYETAS DEL ÁREA DE ESTUDIO

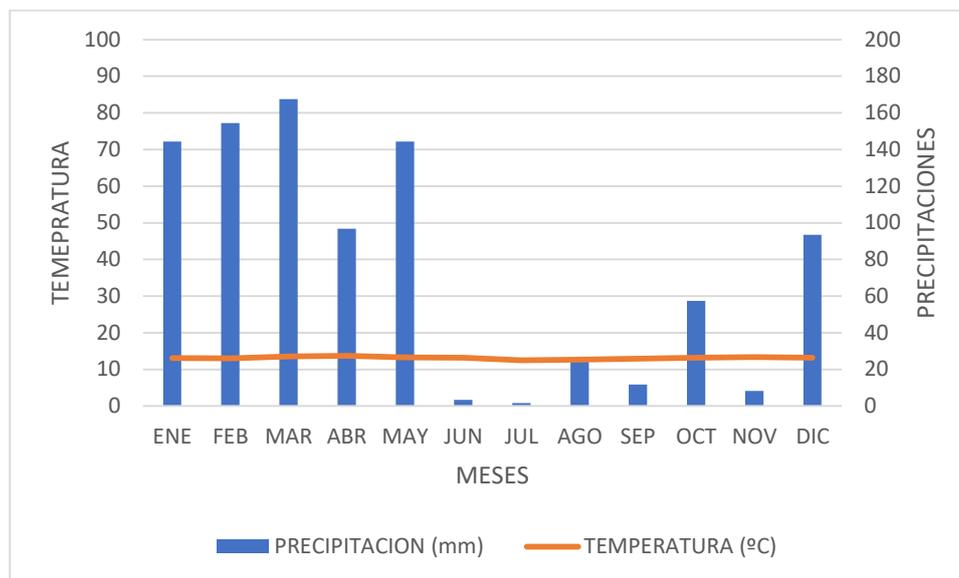
FIGURA 6-7: DIAGRAMA OMBROTÉRMICO – ESTACIÓN PILALO

Existen meses de escasez dado a que las precipitaciones no son suficientes para satisfacer la alta ETP, consecuencia de las mayores temperaturas. Esto sucede en los meses de, Junio, julio, agosto, septiembre y Noviembre, como se observa en la figura anterior. Existe un déficit en el almacenamiento de agua, por lo que no va a existir escorrentía. Los períodos húmedos y secos se ven reflejados en los excesos que son las escorrentías y en los déficits.

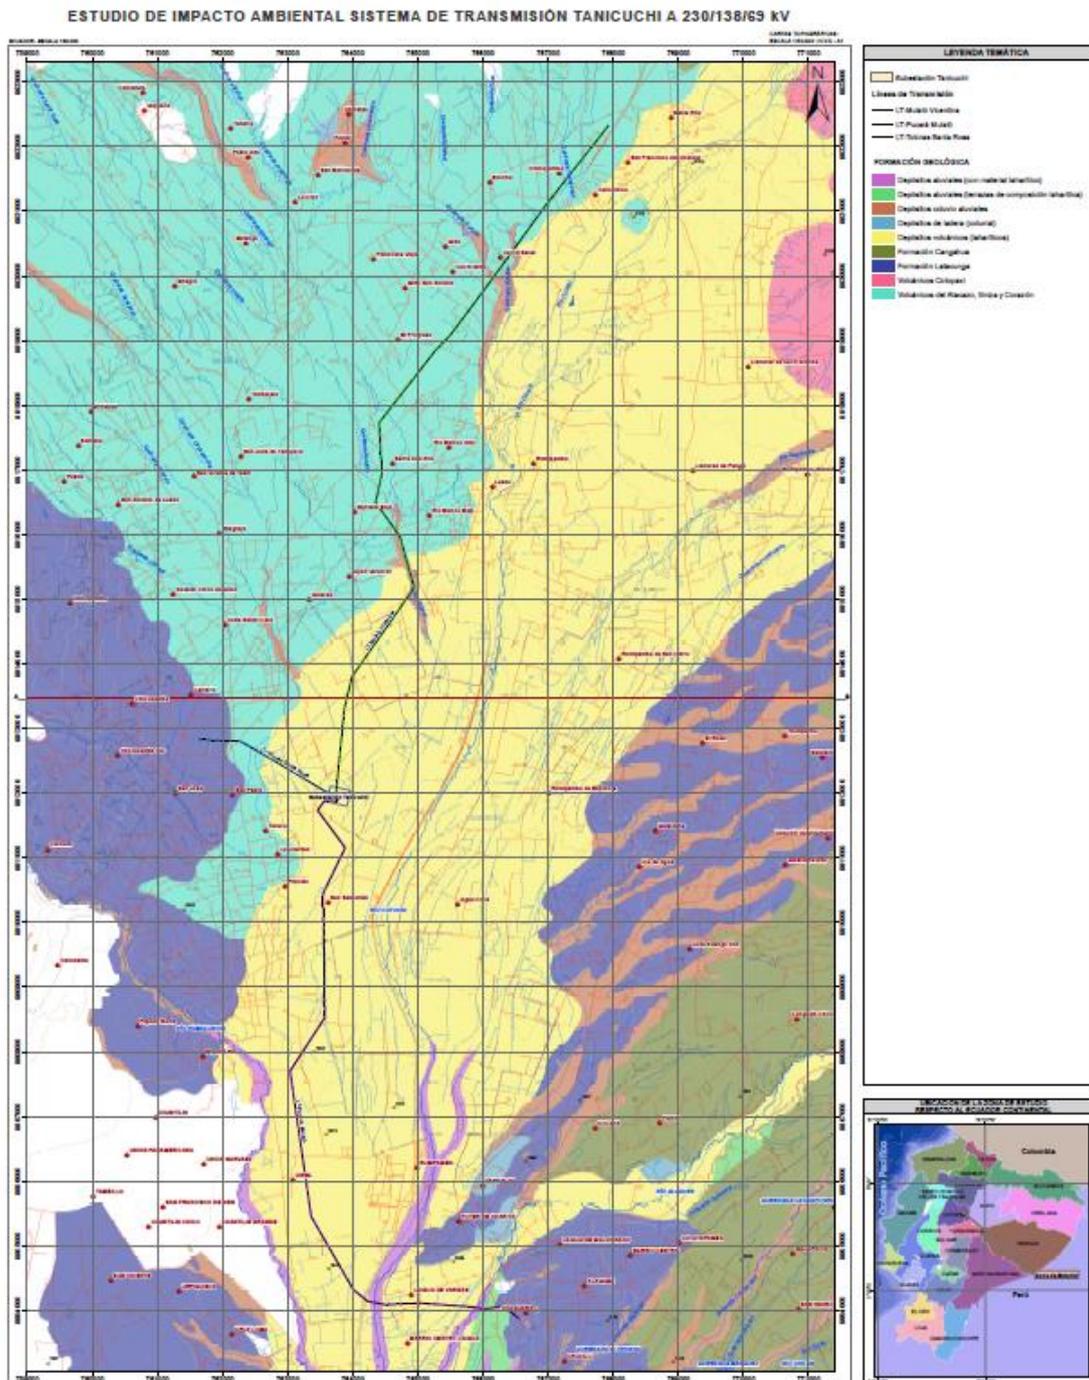
FIGURA 6-8: MAPA GEOLÓGICO DEL ECUADOR

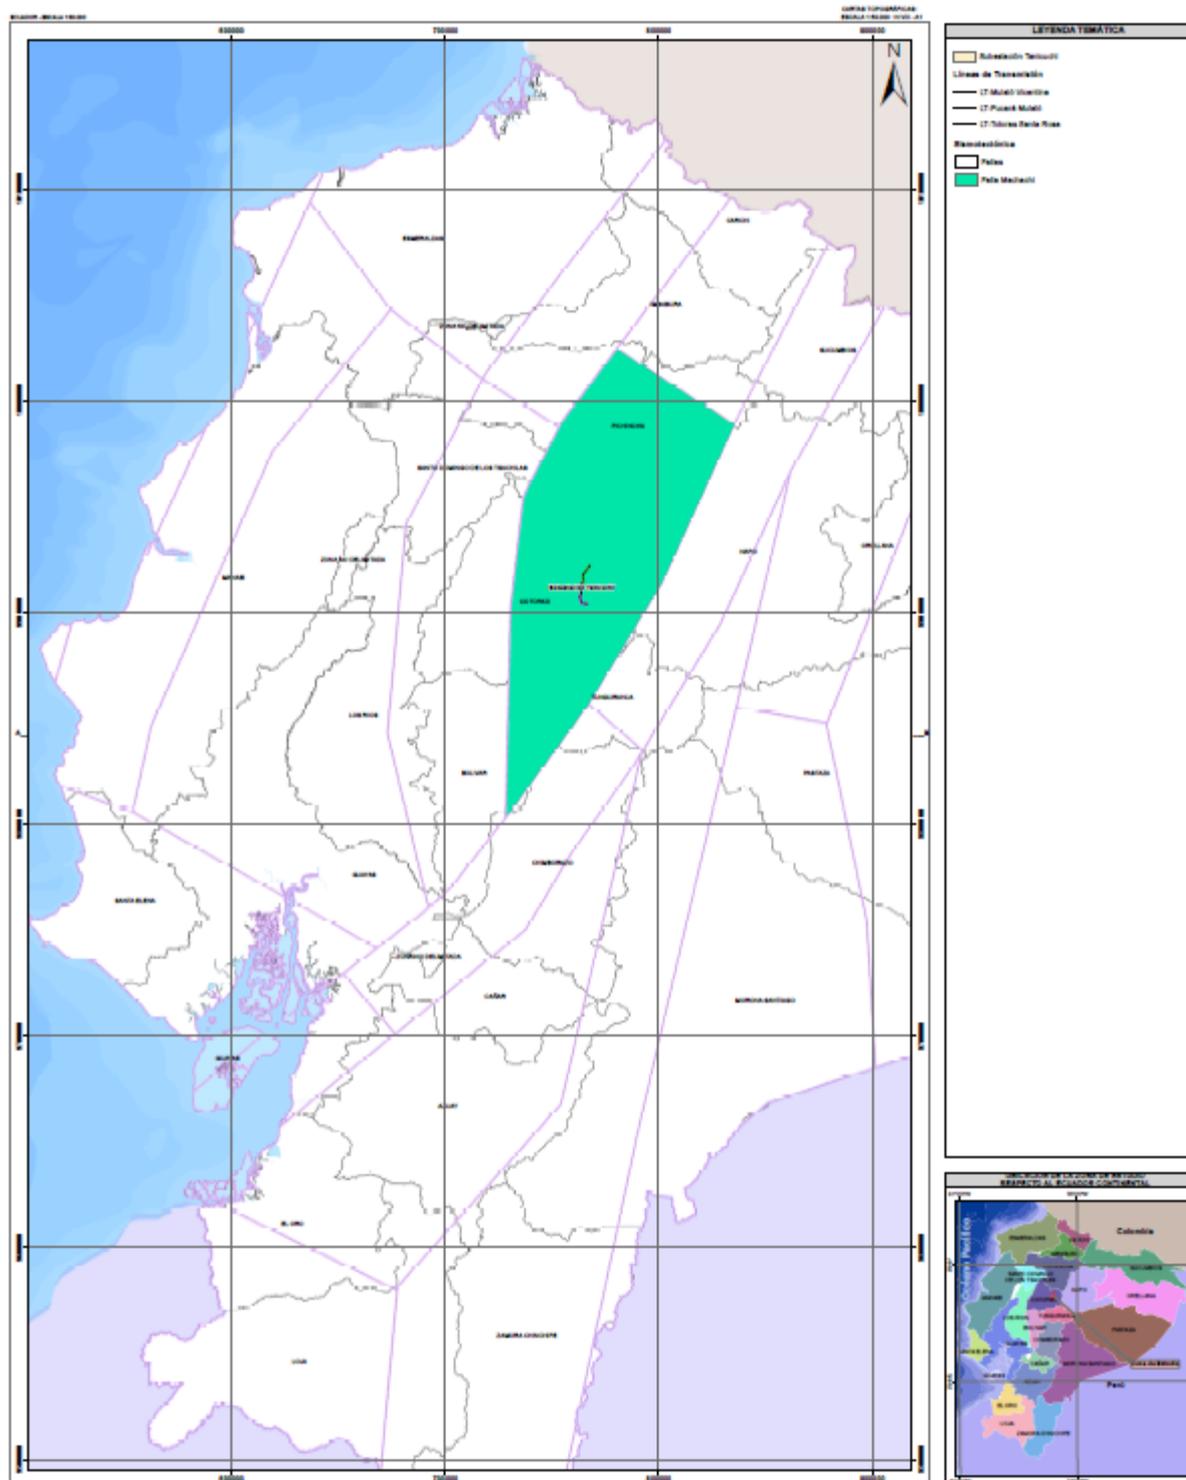
FIGURA 6-9: MAPA GEOLÓGICO – DIVISIONES SISMOTECTÓNICAS PLACA SUPERIOR

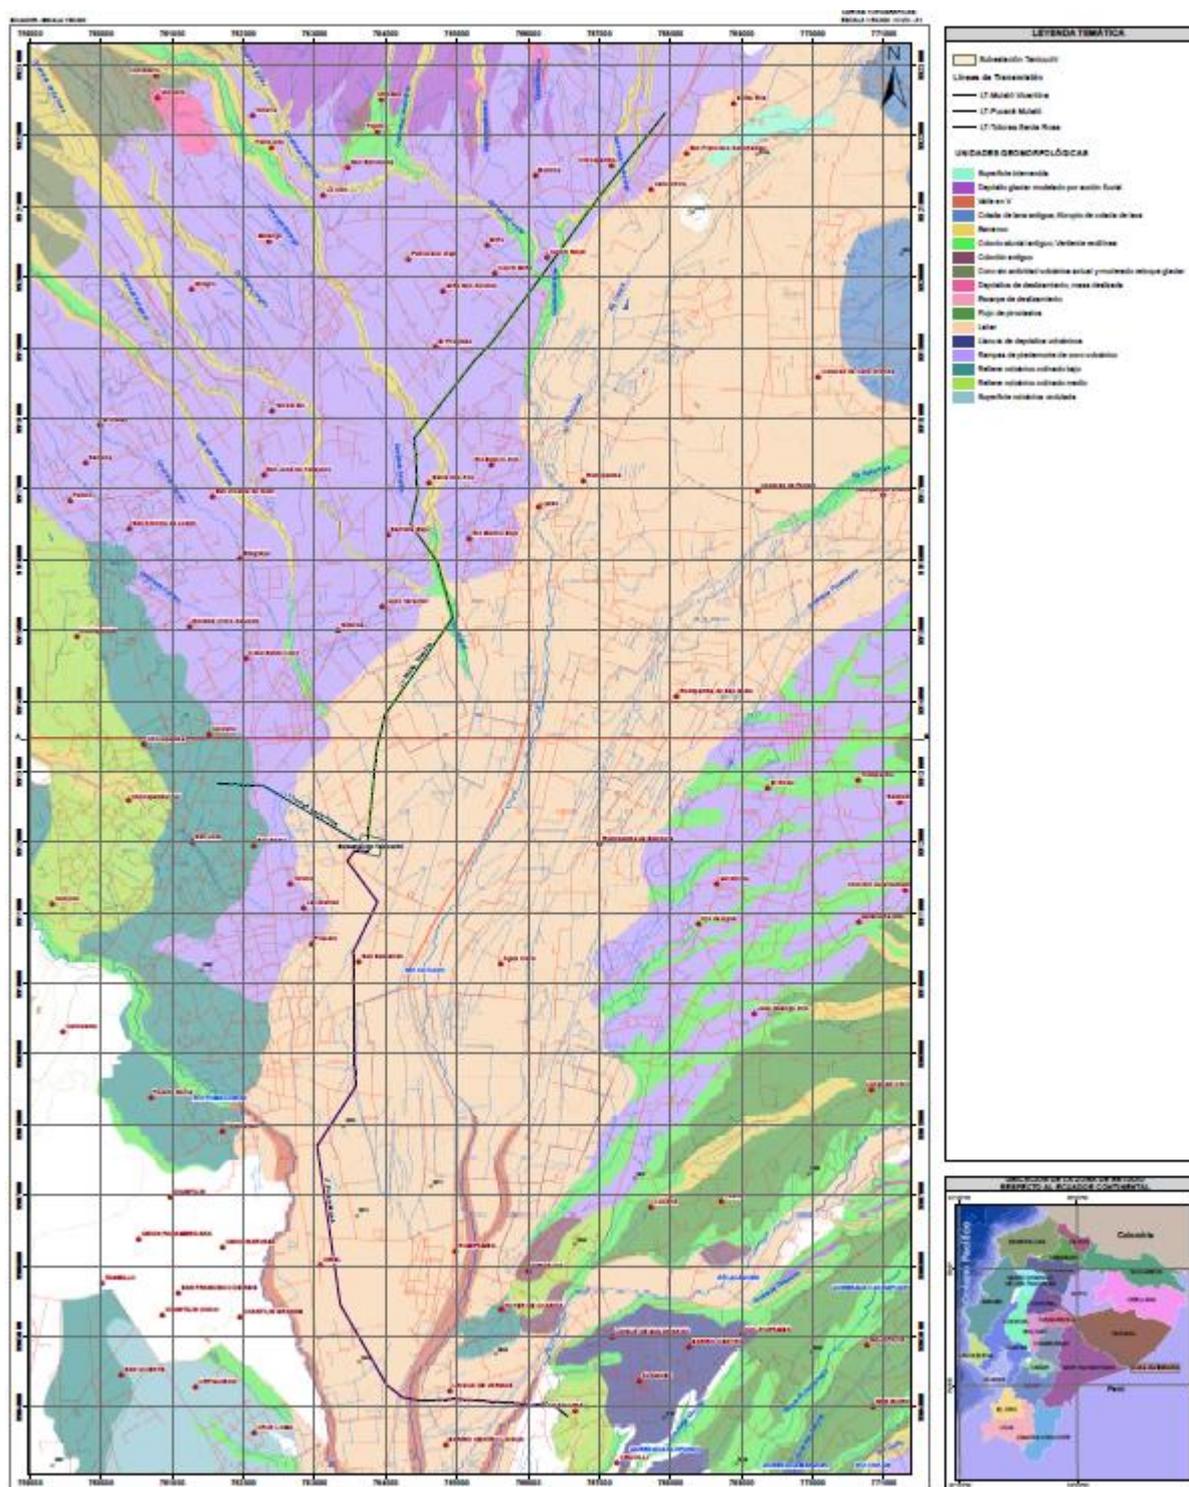
FIGURA 6-11 MAPA GEOMORFOLÓGICO

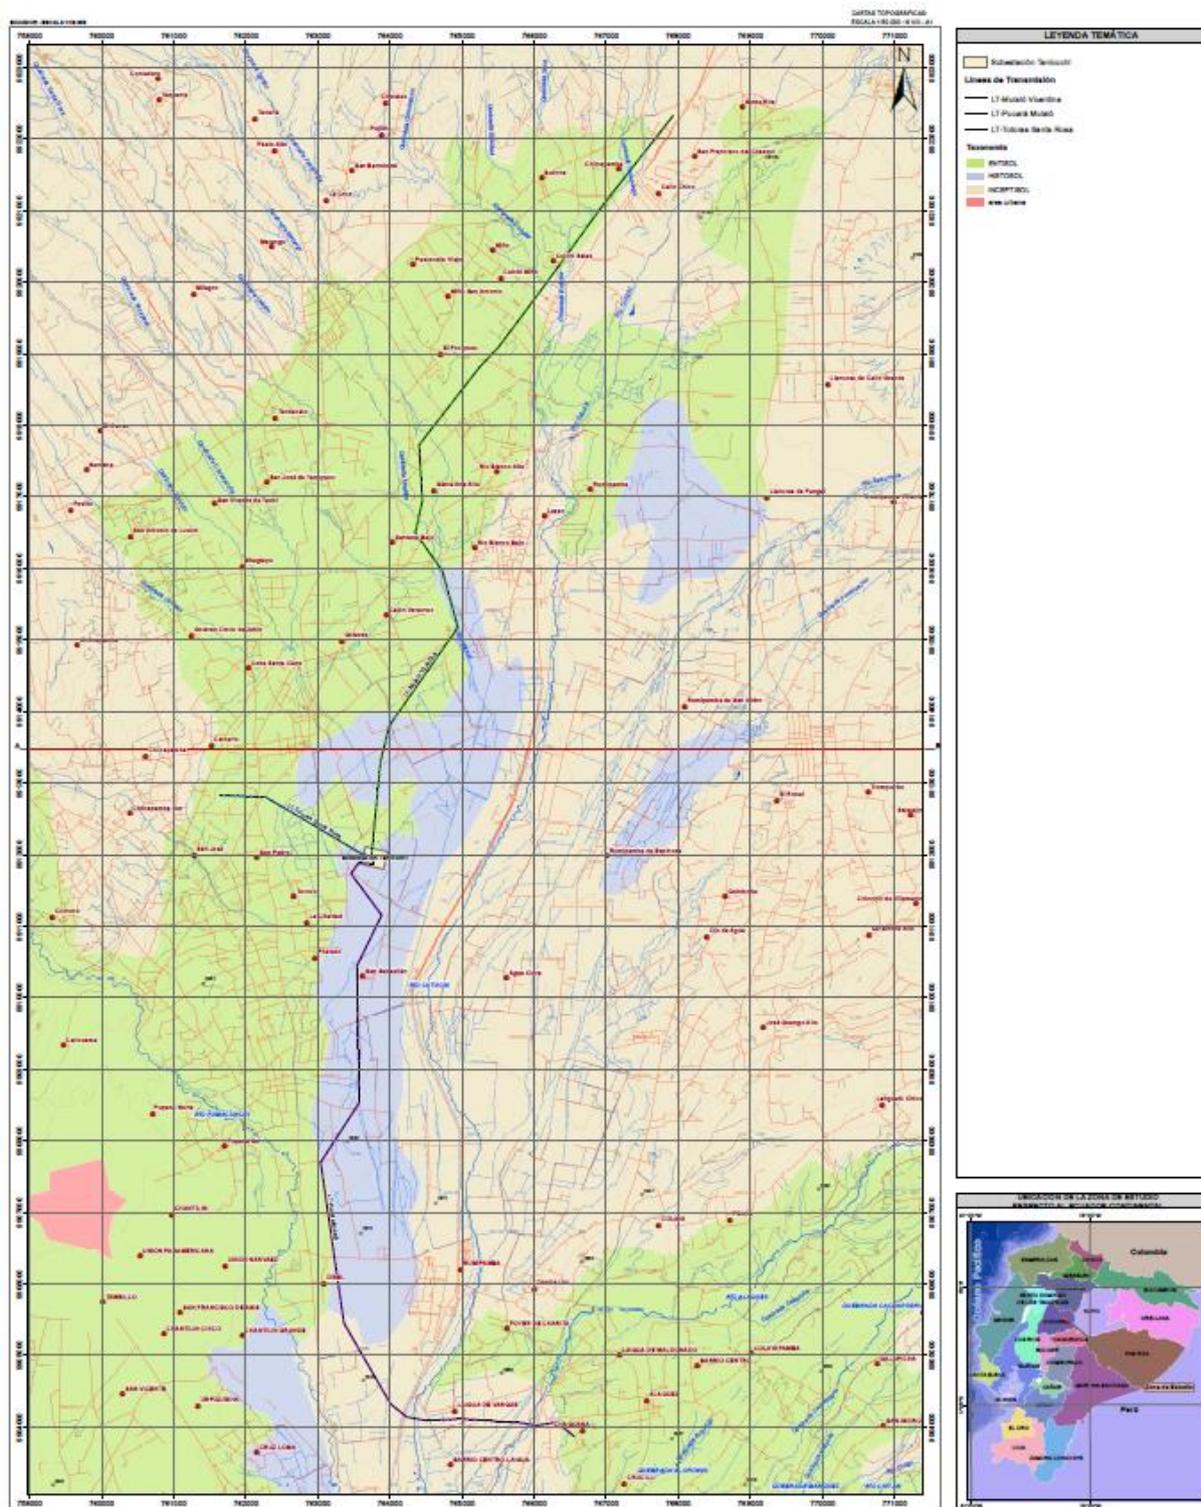
Los tipos de suelos que se encuentran en campo corresponden con las unidades morfológicas antes mencionadas, se puede evidenciar la distribución de estos en el siguiente mapa.

FIGURA 6-13: MAPA DE SUELOS

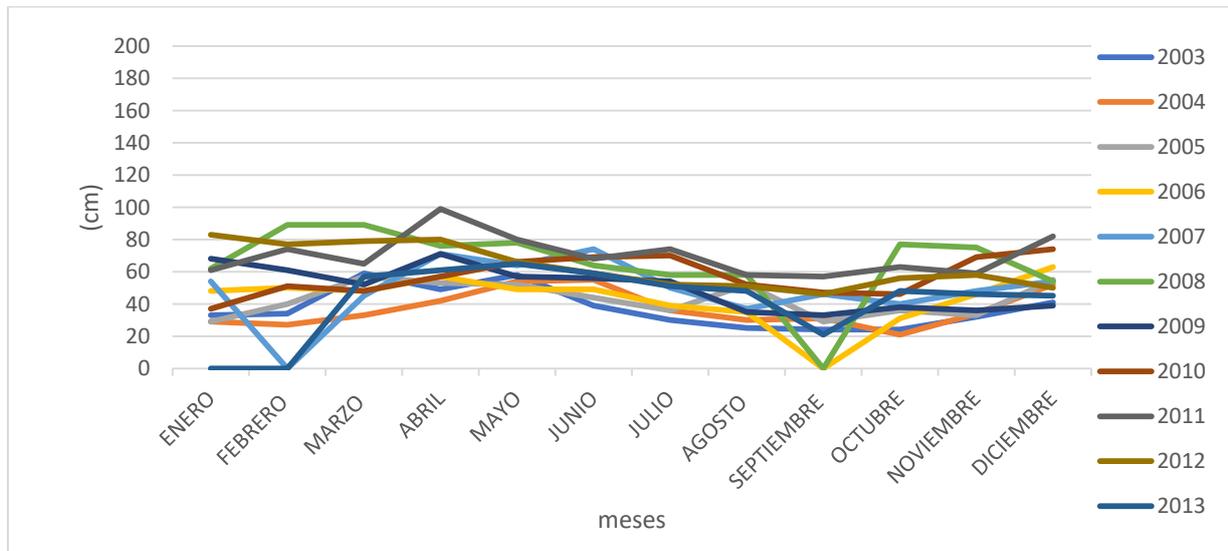
FIGURA 6.6-14: NIVELES MENSUALES DEL AÑO 2003 AL 2013

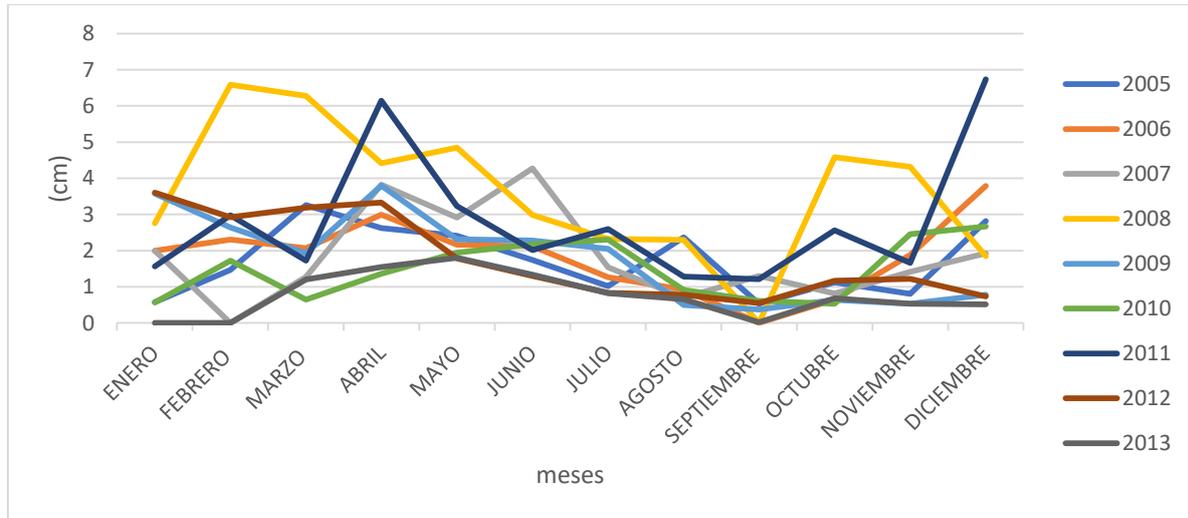
FIGURA 6-15: CAUDALES MEDIOS MENSUALES DEL 2005-2013

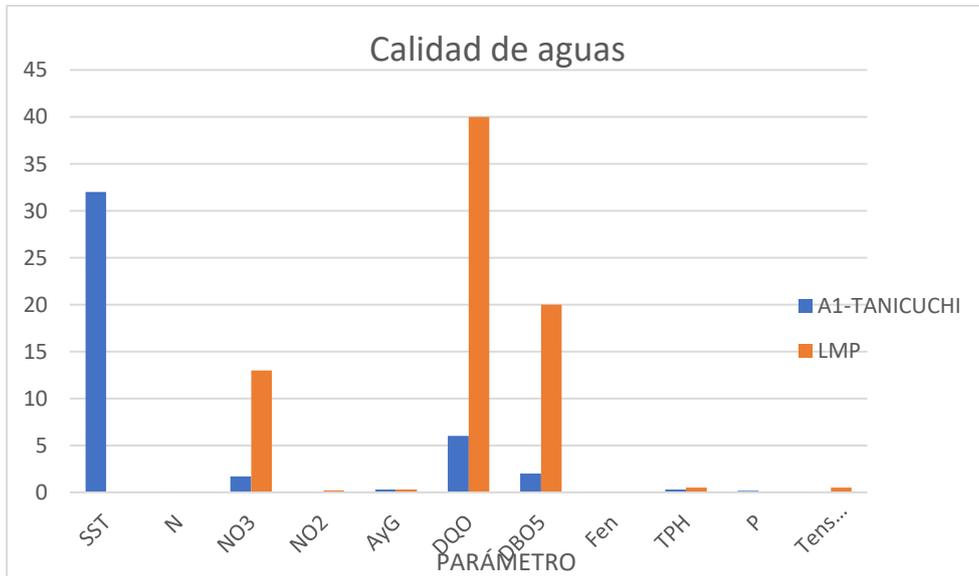
FIGURA 6-18. RESULTADOS DE CALIDAD DE AGUAS VS LÍMITE MÁXIMO PERMISIBLE

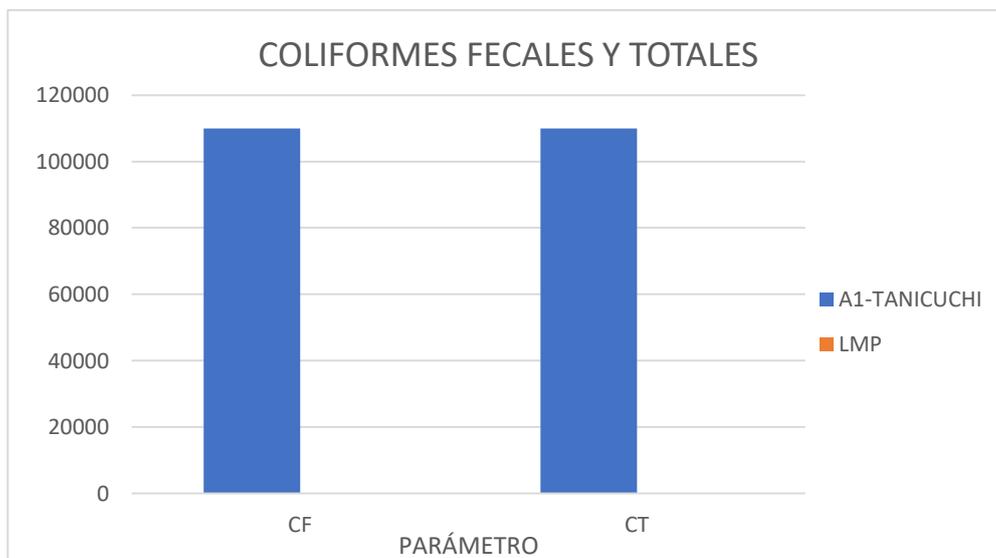
Por su parte, la Figura 6.19, grafica la concentración de microorganismos en el agua del río Alanquez en el sitio de muestreo. La cantidad de Coliformes Totales cuantificada para la muestra aparentemente excede el límite de detección del método de laboratorio, sin embargo, en cuanto a coliformes fecales se trata, el valor es asociable al arrastre de aguas de escorrentía y subterráneas contaminadas con materia fecal a causa de elevadas precipitaciones aguas arriba al sitio de muestreo.

FIGURA 6-19 RESULTADOS DE PARÁMETROS MICROBIOLÓGICOS EN AGUAS

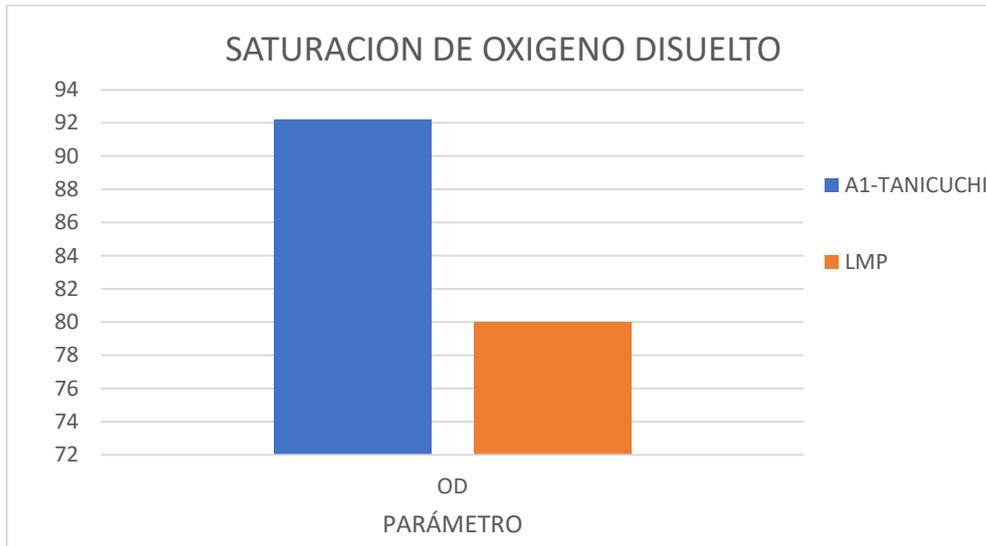
En cuanto a Oxígeno Disuelto, la Figura 6-20, la muestra tiene un valor mayor a 80 % que el valor normado de Oxígeno Disuelto, lo cual permite conocer la calidad del río en el punto de muestreo, si bien el río Alaquez tiene una cantidad alta de Coliformes, el río cuenta con una capacidad de depuración alta.

FIGURA 6-20 SATURACIÓN DE OXÍGENO DISUELTO EN AGUAS

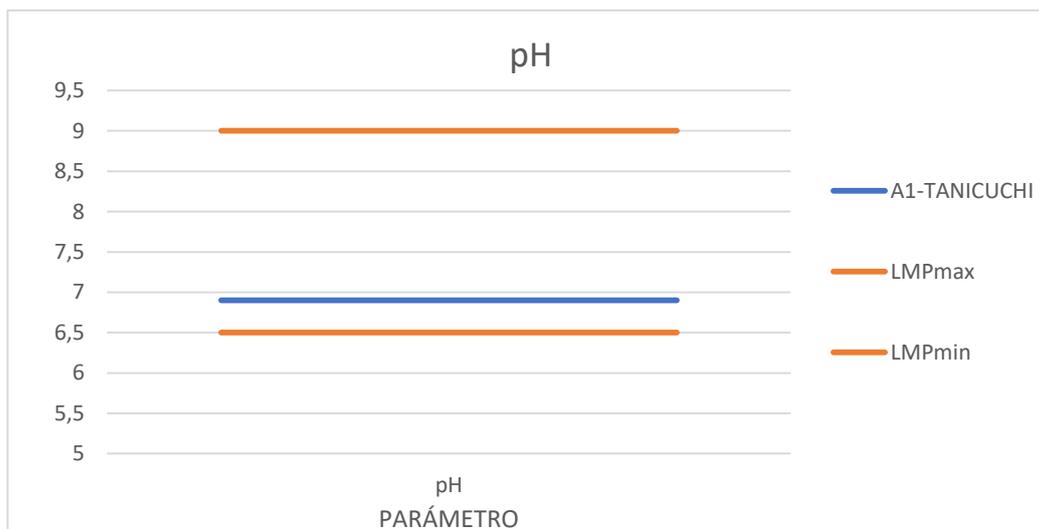
FIGURA 6-21. POTENCIAL HIDRÓGENO EN AGUAS

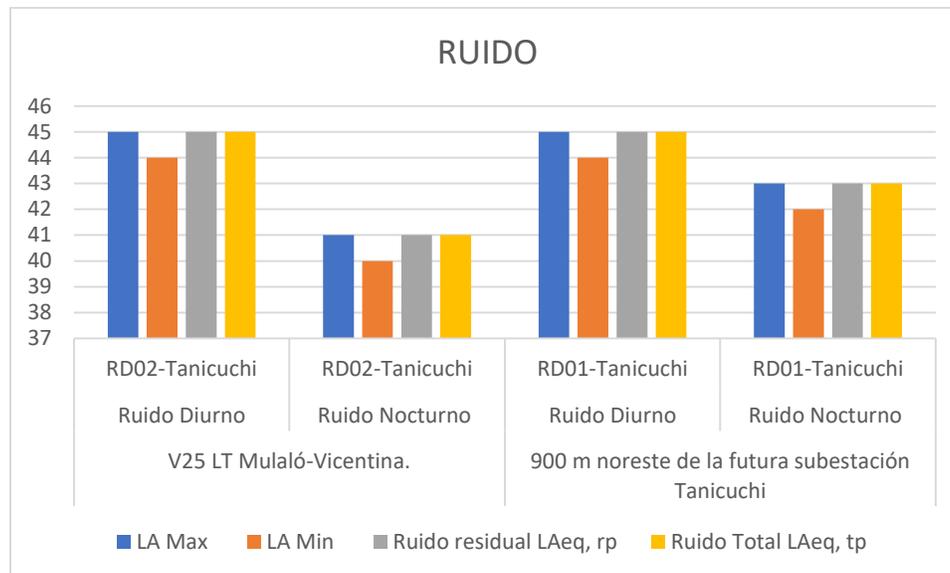
FIGURA 6-22 RUIDO

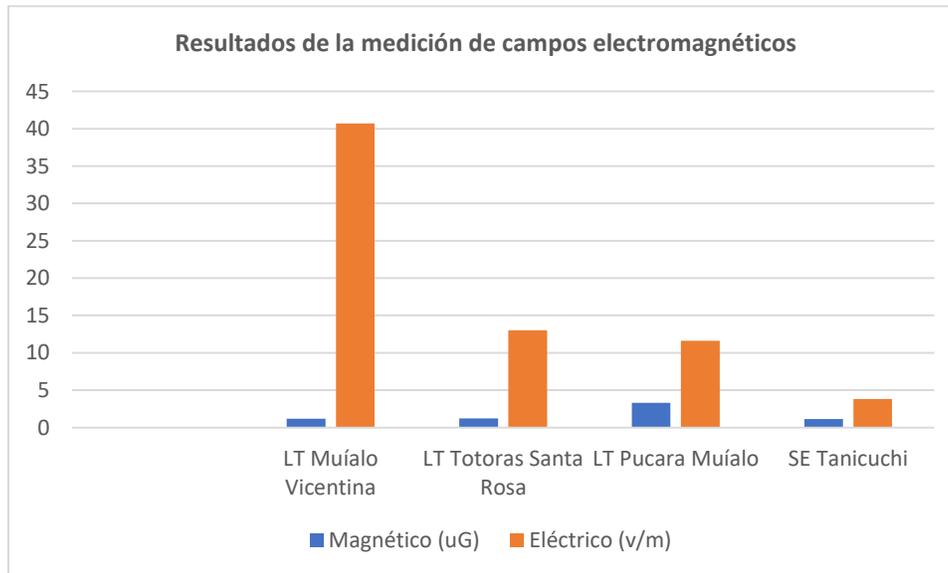
FIGURA 6-23: RESULTADOS DE LA MEDICIÓN DE CAMPOS ELECTROMAGNÉTICOS

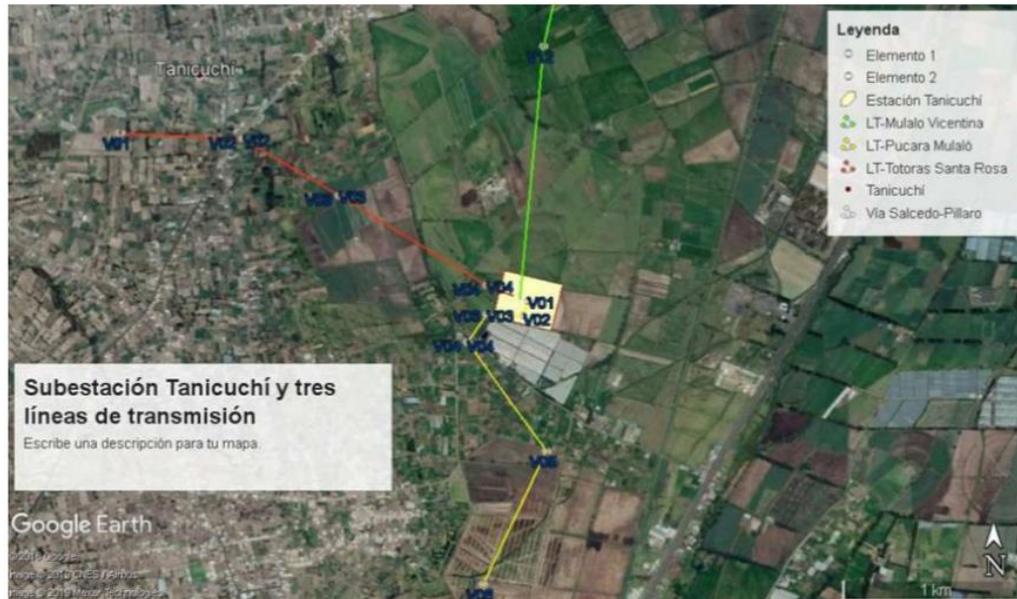
FIGURA 6-46 TRAZADO DE LA LÍNEA DE TRANSMISIÓN ELÉCTRICA A PARTIR DEL PERÍMETRO DE LA SUBESTACIÓN TANICUCHI

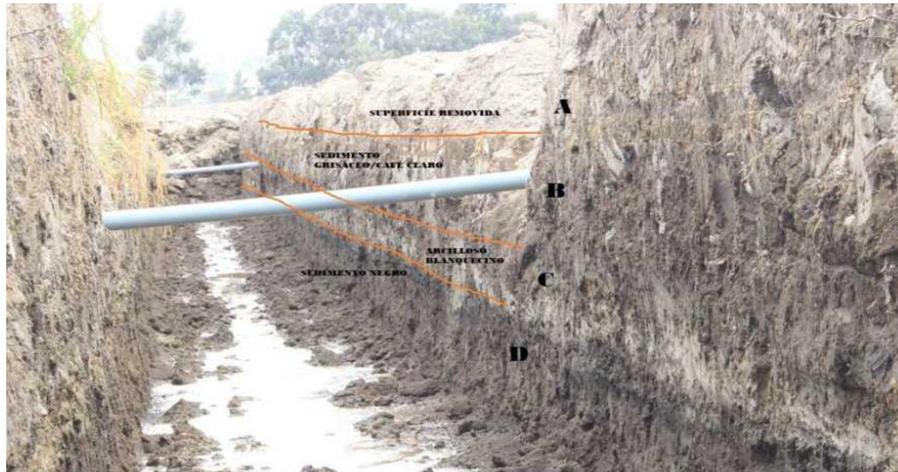
FIGURA 6-49 COLUMNA ESTRATIGRÁFICA EN ZANJA DE LA HACIENDA SAN ALFONSO. PROYECTO SUBESTACIÓN TANICUCHÍ

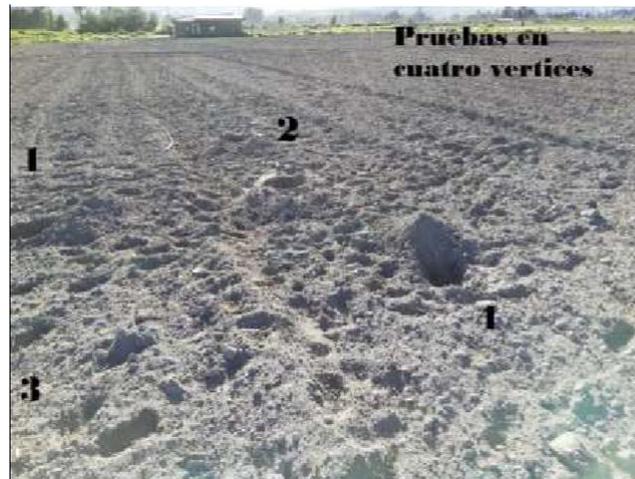
FIGURA 6-52 PRUEBAS DE PALA EN CADA ESQUINA DE LA TORRE DE LA LÍNEA DE TRANSMISIÓN

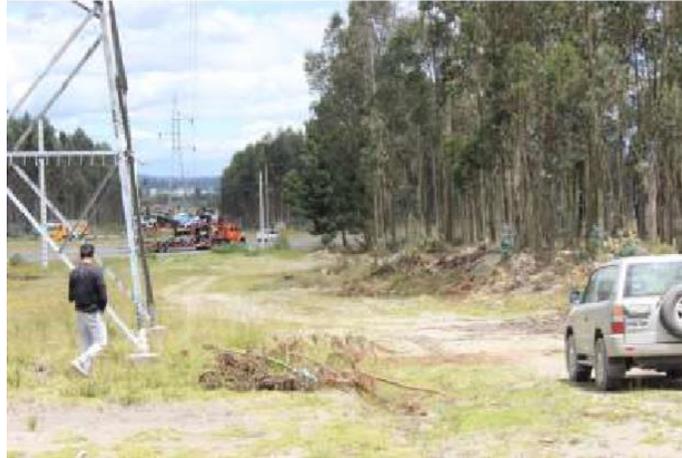
FIGURA 6-53 VÉRTICE L/T MULALÓ-VICENTINA, EMPATE A TORRE EN FUNCIONAMIENTO JUNTO A LA PANAMERICANA E35
