***ESTUDIO DE IMPACTO AMBIENTAL EXPOST DEL  
SISTEMA DE TRANSMISIÓN CONFORMADO POR LAS L/T***

***GUANGOPOLO - VICENTINA, MULALÓ - SANTA ROSA -  
VICENTINA - POMASQUI - IBARRA - TULCÁN A 138 KV Y SANTA  
ROSA - SANTO DOMINGO Y POMASQUI – JAMONDINO I  
(PASTO - QUITO I) A 230 KV***

**CAPÍTULO V**

**LÍNEA BASE AMBIENTAL**

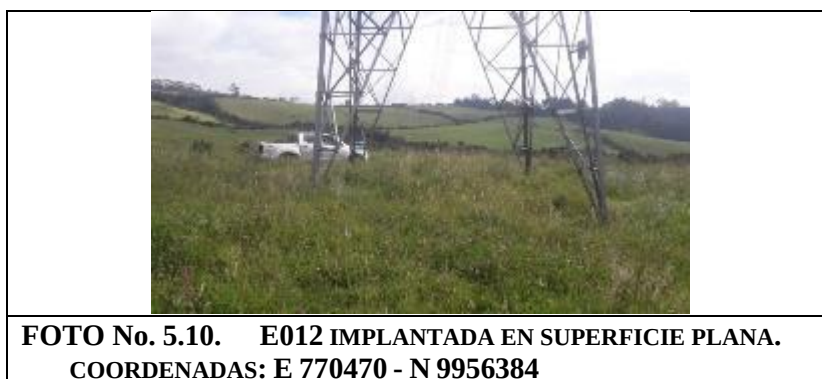
**ESTRUCTURA E012****Coordenadas:** E 770470 - N 9956384

**Descripción.** - La estructura se encuentra en una zona plana con pendientes bajas de 2°. Los pedestales no cumplen con 30cm sobre la superficie. Alrededor de las patas se presentan oquedades donde se acumula agua. Esta zona es un área de constante pastoreo.

- Realizar drenajes que saquen el agua de las patas de la torre, con la finalidad de evitar infiltraciones de agua.

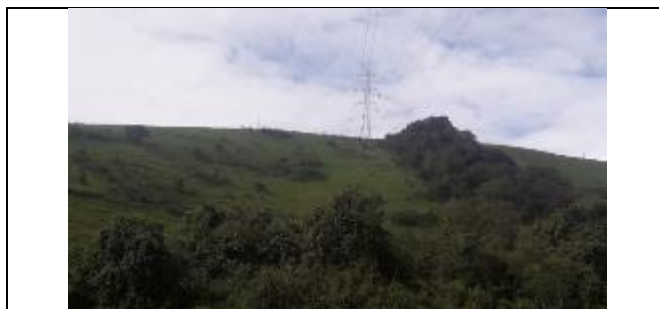
**ESTRUCTURA E022****Coordenadas:** E 767233 - N 9953226**Descripción.** - La estructura se encuentra en una la cima de una chuchilla, que presenta una superficie subhorizontal. Esta zona es un área de pastoreo.**Litología.** - El material se constituye de un suelo orgánico de tonalidad café oscuro, tamaño limo arcilloso, el cual está suprayaciendo a una toba volcánica (cangahua) de tonalidad crema, tamaño limo arenoso, moderadamente consolidada.**Estabilidad.** - Actualmente se encuentra estable.**Recomendaciones**

**FOTO No. 5.11. E022 EN LA CIMA DE UNA CUCHILLA. COORDENADAS: E 767233 - N 9953226**

- Realizar limpieza de la maleza de los alrededores del vértice.
- Realizar cunetas de coronación en la parte más alta lado A-D, para evitar infiltraciones hacia las patas

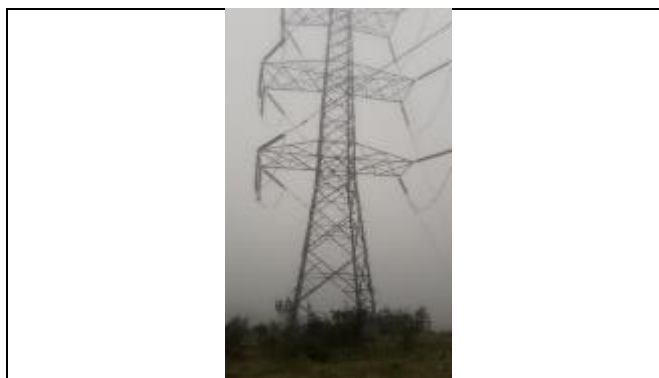
**FOTO No. 5.12. E032 SE ENCUENTRA ESTABLE COORDENADAS: E 764179 - N 9950363**

**ESTRUCTURA E032****Coordenadas:** E 764179 - N 9950363**Descripción.** - La estructura se encuentra en una colina que termina en una superficie plana ligeramente ondulada con pendiente baja de 5°. La pendiente de las patas C-D cambia la pendiente de 30° a 20m y los pedestales a 30cm en cada pata. En el sitio se encuentra un área de pastoreo.**Litología.** - El material se constituye de una serie de capas intercaladas entre ceniza, lapilli y pómez de tonalidades blanquecinas. (Volcánicos Corazón).**Estabilidad.** - Actualmente se encuentra estable.**Recomendaciones**

- Realizar drenajes para sacar el agua de las patas.

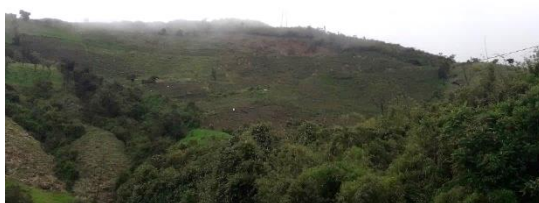
**FOTO No. 5.15. E39.VISTA LATERAL COORDENADAS:  
E 760210 - N 9950198**

**ESTRUCTURA E39****Coordenadas:** E 760210 - N 9950198**Descripción.** - La estructura se encuentra en una zona colinada con pendiente de 30°, zona es un área de pastoreo.**Litología.** - El material se constituye de una serie de capas intercaladas entre ceniza, lapilli y pómez de tonalidades blanquecinas. (Volcánicos Corazón).**Estabilidad.** - Actualmente se encuentra estable.**Recomendaciones.** - ninguna

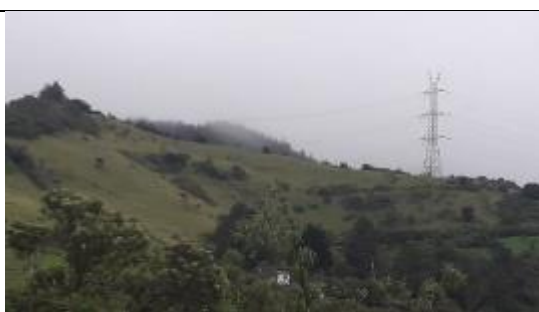
**FOTO No. 5.16. E040.VISTA LATERAL  
COORDENADAS: E 760000 - N 9950315**

**ESTRUCTURA E040****Coordenadas:** E 760000 - N 9950315**Descripción.** - La estructura se encuentra en una zona colinada con pendiente de 10°, vano adelante y atrás aumenta la pendiente hasta 35°. Esta zona es un área de pastoreo poco frecuente. Vano adelante presenta pequeños árboles en proyección, sin embargo, no representan un riesgo para la estructura actualmente.**Litología.** - El material se constituye de un suelo color café oscuro limoso, el cual suprayace a una serie de capas intercaladas entre ceniza, lapilli y pómez de tonalidades blanquecinas (Volcánicos Corazón).**Estabilidad.** - Actualmente se encuentra estable.**Recomendaciones.** - ninguna

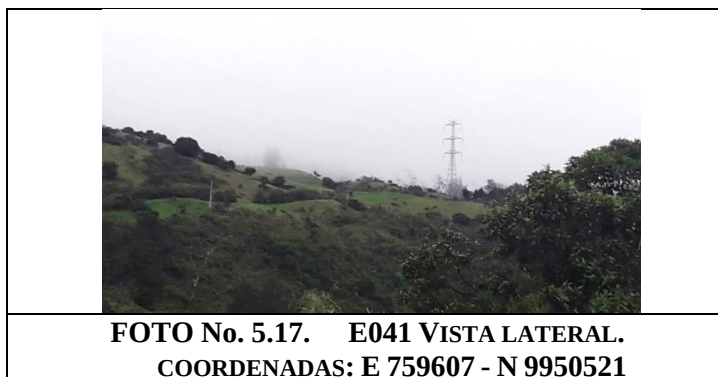
**ESTRUCTURA E041****Coordenadas:** E 759607 - N 9950521**Descripción.** - La estructura se encuentra en una zona colinada irregular con pendiente de 15°, hacia el lado A-B aumenta la pendiente hasta 45°. Presencia de maleza en los alrededores del vértice.**Litología.** - El material se constituye de un suelo color café oscuro limoso, el cual suprayace a una serie de capas intercaladas entre ceniza, lapilli y pómez de tonalidades blanquecinas (Volcánicos Corazón).**Estabilidad.** - Actualmente se encuentra estable.**Recomendaciones**

- Realizar periódicamente una limpieza de la vegetación.

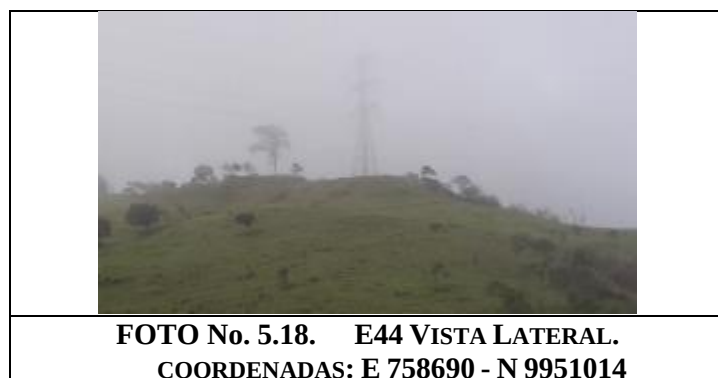
**ESTRUCTURA E044****Coordenadas:** E 758690 - N 9951014**Descripción.** - La estructura se encuentra sobre la cima de un relieve, presenta una pendiente baja de 10° y aumenta en los flancos hasta 45°. Existe poca vegetación en los alrededores de la torre.**Litología.** - El material se constituye de una serie de capas intercaladas entre ceniza, lapilli y pómez de tonalidades blanquecinas (Volcánicos Corazón).**Estabilidad.** - Actualmente se encuentra estable.**Recomendaciones**

- Realizar drenajes para sacar el agua de las bases y evitar erosión.

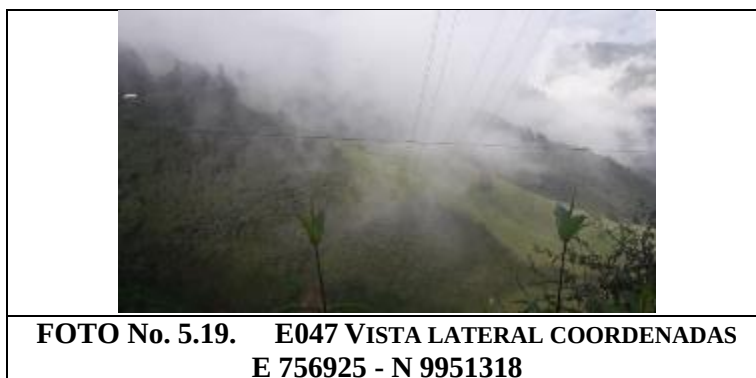
**FOTO No. 5.19. E047 VISTA LATERAL COORDENADAS  
E 756925 - N 9951318**

**Descripción.** - La estructura se encuentra en los flancos de un relieve montañoso con pendiente de 50°, únicamente nivelado en la zona donde se asienta la estructura con pendiente de 2°. En la zona se distinguen rasgos de antiguos deslizamientos, además la zona presenta vegetación en los alrededores. Por las condiciones del clima no se puede distinguir claramente la estructura.

**Litología.** - Se constituye de dos materiales, el más superficial corresponde a un suelo de tonalidad café rojiza con una potencia no mayor a 1m, y el segundo corresponde a una roca competente, cohesiva y fracturada de tonalidad gris verdosa.

**Estabilidad.** - Actualmente se encuentra estable.

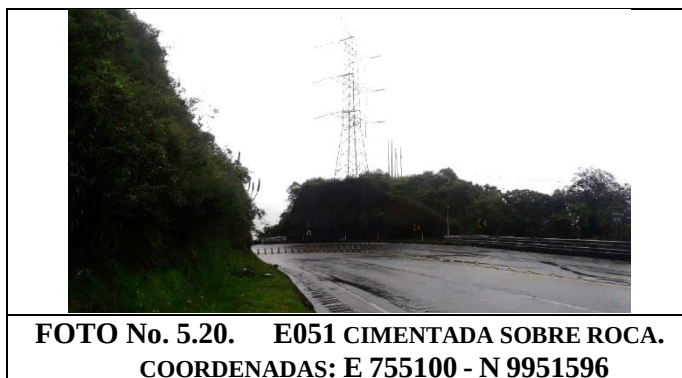
**FOTO No. 5.20. E051 CIMENTADA SOBRE ROCA.  
COORDENADAS: E 755100 - N 9951596**

**Litología.** - Se constituye de dos materiales, el más superficial corresponde a un suelo de tonalidad café rojiza con una potencia no mayor a 1m, y el segundo corresponde a una roca competente, cohesiva y fracturada de tonalidad gris verdosa.

- Realizar un estudio puntual para conocer la Estabilidad. - del sitio.

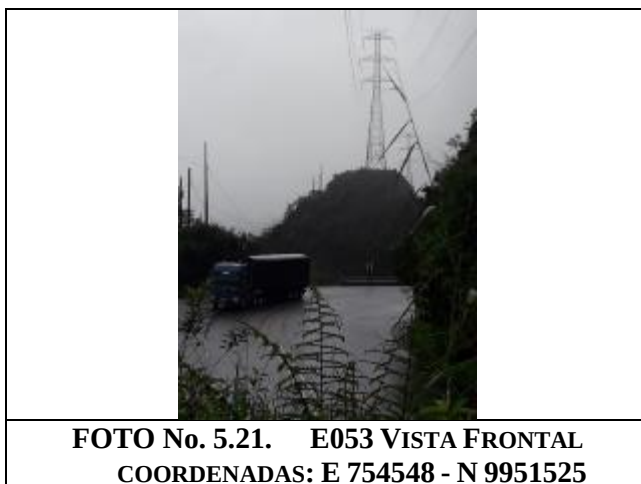
**Litología.** - Se constituye de dos materiales, el más superficial corresponde a un suelo de tonalidad café rojiza con una potencia no mayor a 1m, y el segundo corresponde a una roca competente, cohesiva y fracturada de tonalidad gris verdosa.

- Realizar un estudio puntual para conocer la Estabilidad. - del sitio.
- Realizar una inspección frecuente en esta zona.

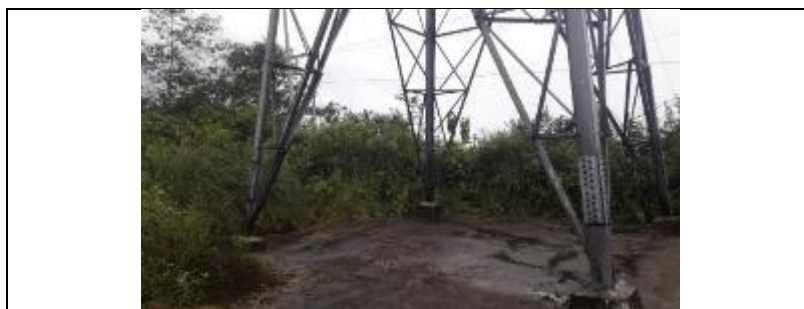
**FOTO No. 5.22. E054 PRESENTA UNA LOSA DE HORMIGÓN.  
COORDENADAS: E 753628 - N 9951515**

**Descripción.** - La estructura se encuentra en los flancos de un relieve montañoso con pendiente de 70° en promedio, únicamente nivelado en la zona donde se asienta la estructura con pendiente de 2°. Hacia las patas A, B y C la pendiente aumenta hasta 80°. Cerca de la torre lado C-D a 2m pasa una carretera (Quito-Santo Domingo). El talud con respecto a la vía se encuentra estable y estabilizado con hormigón lanzado. La estructura se encuentra asentada sobre una plataforma de hormigón, lo cual ayuda en la Estabilidad. - a la torre. Presencia de abundante vegetación en los alrededores del vértice.

**Litología.** - Se constituye de dos materiales, el más superficial corresponde a un suelo de tonalidad café con una potencia no mayor a 1m, y el segundo corresponde a una roca competente, cohesiva y poco fracturada de tonalidad gris verdosa.

- Realizar una inspección frecuente en esta zona.

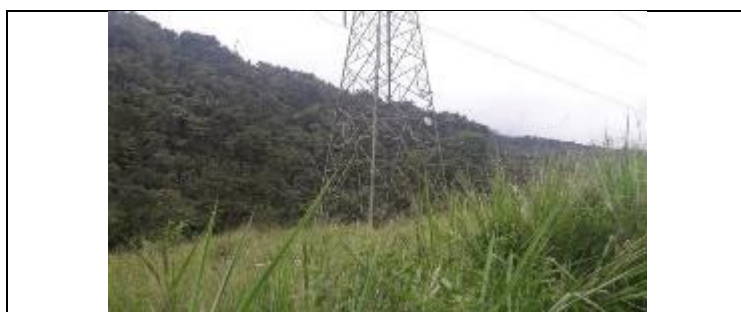
**FOTO No. 5.27. E081 VISTA FRONTAL COORDENADAS:  
E 743261 - N 9957058**

**Descripción.** - La estructura se encuentra en una superficie inclinada ligeramente ondulada con pendiente de 5°. Presencia pequeños árboles en proyección vano adelante. Alrededor de las patas se presentan oquedades donde se acumula agua. Esta zona es un área de constante pastoreo. Además, se encuentra en los alrededores de la torre abundante maleza.

- Realizar drenajes para sacar el agua de las patas.
- Quitar árbol en proyección.

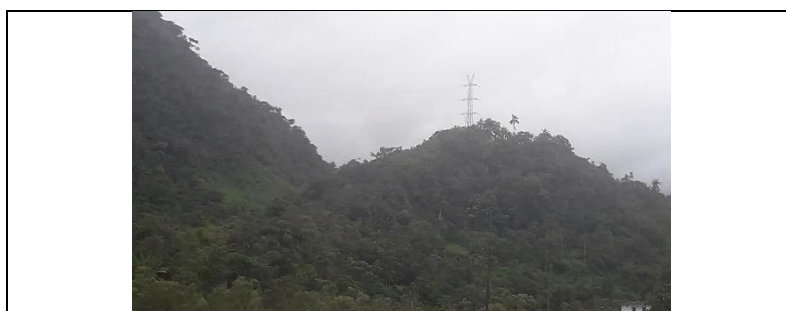
**FOTO No. 5.28. E90 UBICADA EN UNA CIMA DE RELIEVE.  
COORDENADAS: E 740218 - N 9960202**

**Litología.** - El material se constituye de una roca volcanoclástica de grano muy fino, poco competente y muy fracturada de tonalidad gris verdosa

**Estabilidad.** - Actualmente se encuentra estable.

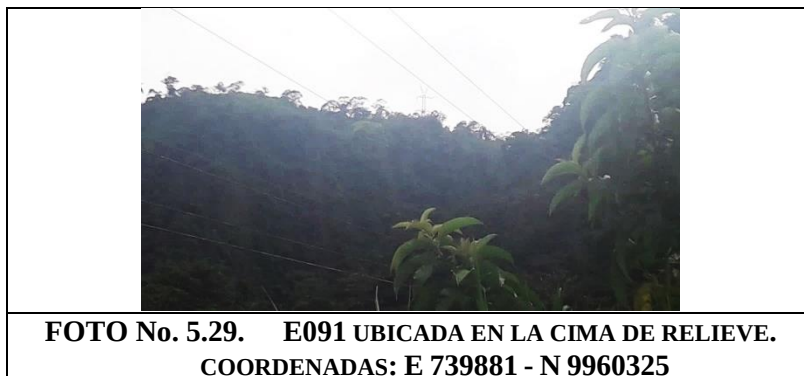
**Litología.** - El material se constituye de una roca volcanoclástica de grano muy fino, poco competente y muy fracturado de tonalidad gris verdosa.

**Estabilidad.** - Actualmente se encuentra estable.

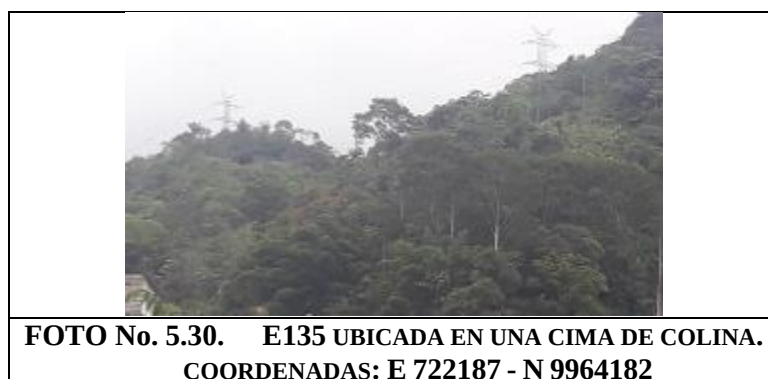
**Descripción.** - La estructura se encuentra en la cima de relieve colinado con pendiente baja de 2° en la zona donde se asienta la torre y moderada en los flancos entre 50° aproximadamente. La zona presenta una abundante vegetación. En los alrededores se observan pequeños deslizamientos.

**Litología.** - El material se constituye de una roca volcanoclástica de grano muy fino, poco competente y muy fracturado de tonalidad gris verdosa.

- Realizar una limpieza de la vegetación que se encuentra cerca de la estructura.

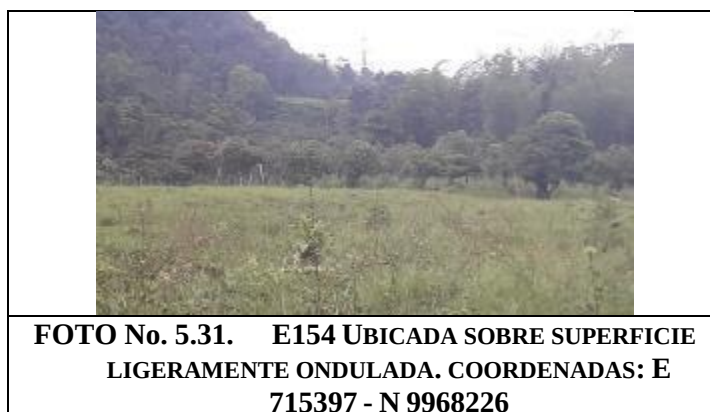
**Descripción.** - La estructura se encuentra en una superficie inclinada ligeramente ondulada con pendiente de 5°. Vano hacia atrás a 30m cambia la pendiente bruscamente a 70° aproximadamente, ya que por ahí fluye el río Pilatón. En los alrededores se observan pequeños deslizamientos.

- Realizar una limpieza de la vegetación que se encuentra cerca de la estructura.

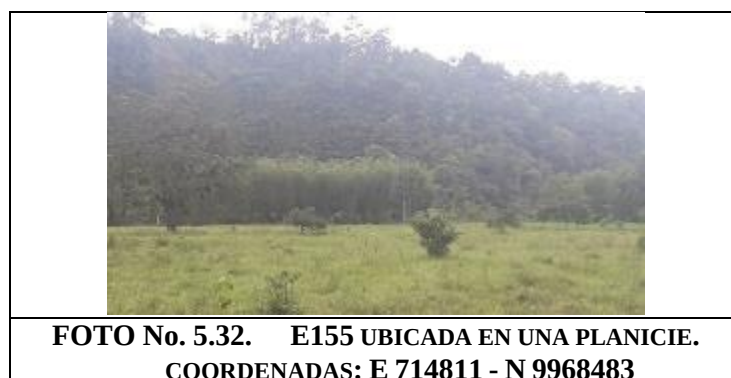
**Descripción.** - La estructura se encuentra en una superficie plana con pendiente de 2°. Vano hacia atrás presenta pequeños árboles en proyección, sin embargo, aún no representan un riesgo para la estructura. En los alrededores se observan pequeños deslizamientos. Alrededor de las patas se presentan oquedades donde se acumula agua. Esta zona es un área de constante pastoreo.

- Realizar drenajes para sacar el agua de las patas.

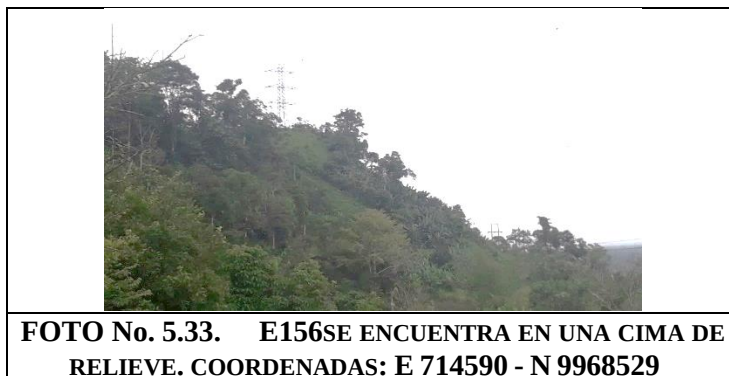
**Descripción.** - La estructura se encuentra en la cima de relieve con pendiente baja de 2° en la zona donde se asienta la torre y moderada en los flancos entre 60° aproximadamente. La zona presenta una abundante vegetación en los alrededores, además se observan pequeños deslizamientos.

**Estabilidad.** - Actualmente se encuentra estable.

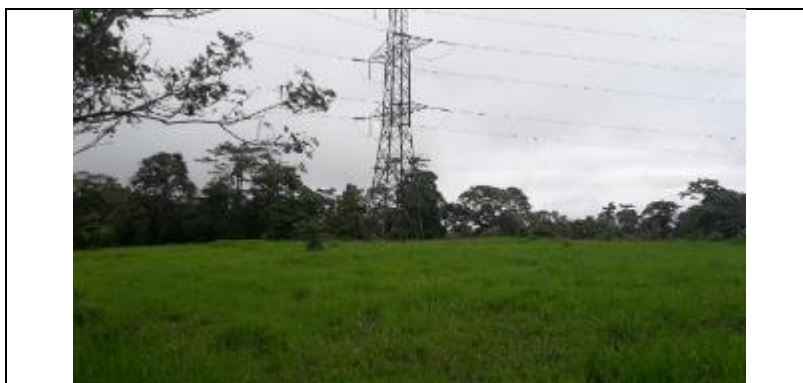
**FOTO No. 5.35. E167 IMPLANTADA EN SUPERFICIE HORIZONTAL. COORDENADAS: E 710085 - N 9969991**

**ESTRUCTURA E167****Coordenadas:** E 710085 - N 9969991

**Descripción.** - La estructura se encuentra en una zona colinada con pendiente de 5° y hacia los laterales aumenta la pendiente hasta 25°, además presenta un bosque en los laterales lado A-B, sin embargo, no representa un riesgo para la estructura.

**Estabilidad.** - Actualmente se encuentra estable.

**Recomendaciones.** - ninguna

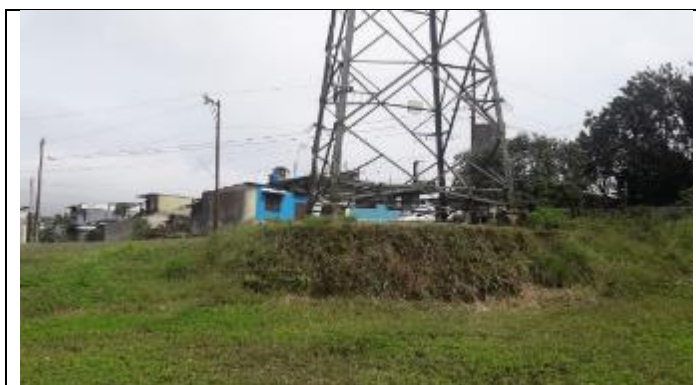
**FOTO No. 5.36. E171 VISTA FRONTAL. COORDENADAS: E 709324 - N 9970996**

**ESTRUCTURA E171****Coordenadas:** E 709324 - N 9970996

**Estabilidad.** - Actualmente se encuentra estable.

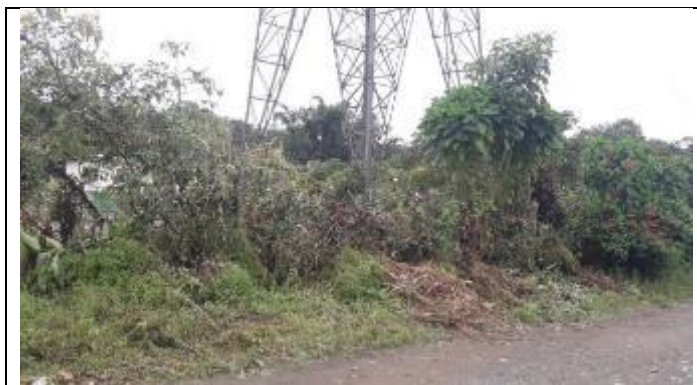
**FOTO No. 5.37. E172 CERCANA A VÍA  
CARROZABLE. COORDENADAS: E 708965 - N  
9970849**

**ESTRUCTURA E172****Coordenadas:** E 708965 - N 9970849**Descripción.** - La estructura se encuentra en una superficie plana ligeramente ondulada con pendiente de 2°. Se encuentra cercano a esta un camino de carrozable a unos 5m**Litología.** - El material se constituye de suelo de tonalidad café- rojizo, tamaño limo-arcilloso poco consolidado, con pequeños líticos centimétricos, subangulosos a angulosos.**Estabilidad.** - Actualmente se encuentra estable.**Recomendaciones**

- Requiere protección vial.

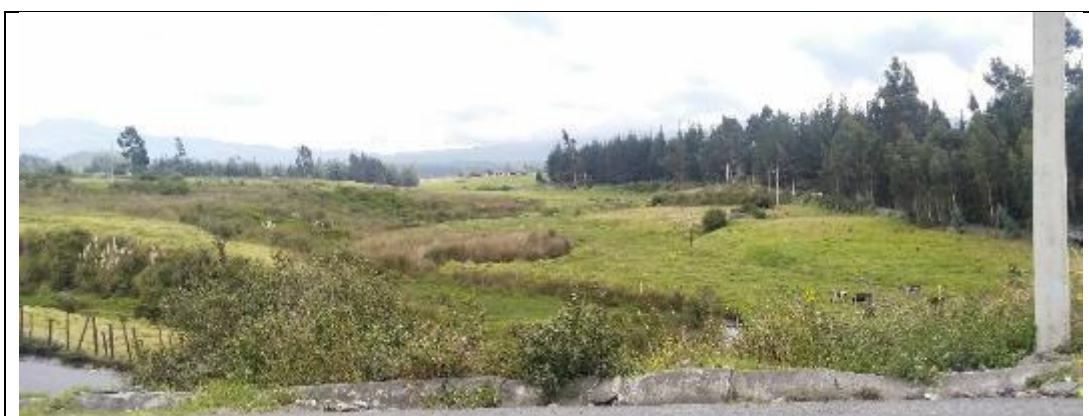
**FOTO No. 5.38. FLUJO LAHARÍTICO, DEL COTOPAXI. COORDENADAS: E 767126 - N  
9918425**

**Lahar.** - Se lo reconoce en campo por sus características particulares como la textura, morfología, disposición y principalmente por su composición litológica (material juvenil, ceniza vítrea, cristales y pómez, comprenden el 80-90%, y líticos riolíticos, dacíticos y andesíticos). Además de fragmentos extraños presentes a lo largo del recorrido del flujo, como terrones de suelo y sedimento, asimismo, clastos de brecha gris andesítica y riolítica pocos comunes

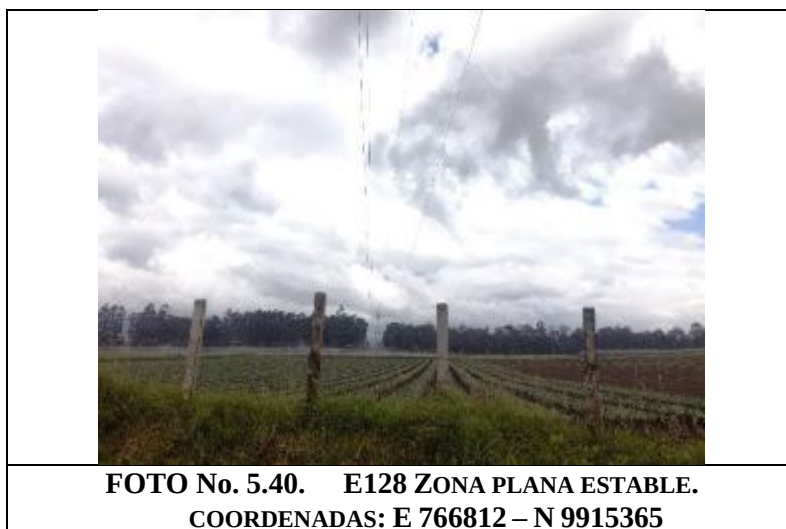
**FOTO No. 5.40. E128 ZONA PLANA ESTABLE.**  
**COORDENADAS: E 766812 – N 9915365**

**Coordenadas:** 766812 E 9915365 N**Descripción.** - La estructura se encuentra en una zona plana con pendiente de 3°, alrededor de esta se observan sembradíos que no presentan ningún riesgo para la estructura.**Litología.** - Constituye un material volcánico laharítico con una capa en la parte superior de suelo orgánico de 20 cm de espesor aproximadamente.**Estabilidad.** - La zona se encuentra en un lugar estable sin mayor amenaza.**Recomendaciones.** - Ninguna

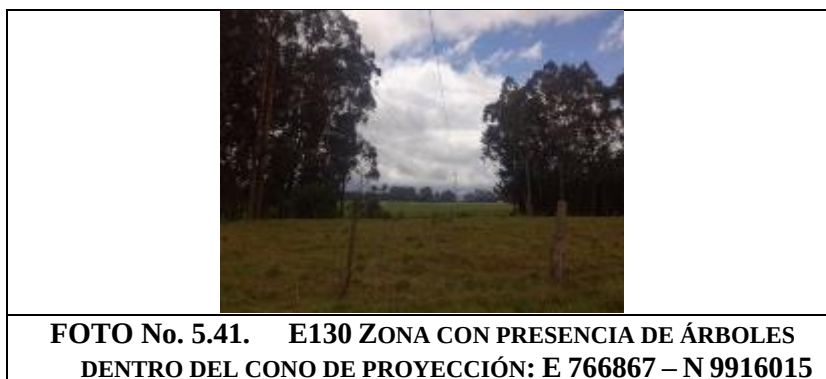
**ESTRUCTURA E130****Coordenadas:** 766867E 9916015N

- Se recomienda cortar los árboles que podrían afectar la estructura.

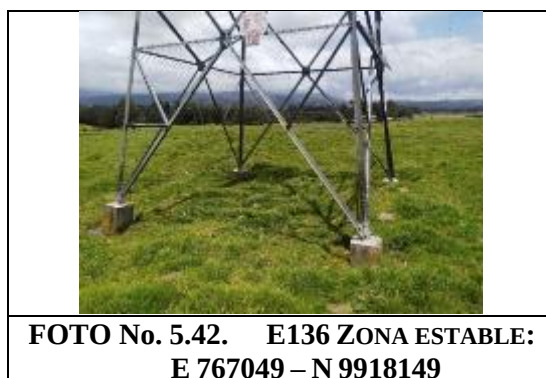
**Descripción.** - La estructura se encuentra en una zona plana con pendiente aproximada de 3° en las patas A y B se observa acumulación de agua y detrás de las patas C y D se encuentra una zanja de riego con presencia de agua a 4m aproximadamente.

- Se recomienda realizar drenajes para la eliminar el agua que se encuentran en las patas.

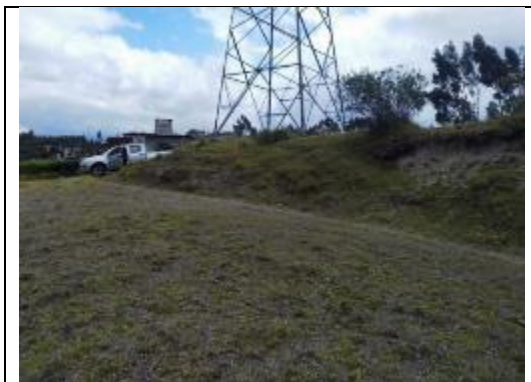
**FOTO No. 5.43. E146 ZONA**  
**ESTABLE: E 767941 – N 9921367**

**Descripción.** - La estructura se encuentra en una zona plana con pendiente aproximada de 3° en las patas A y D no existe un drenaje adecuado y a pocos metros de la estructura se encuentra un desnivel debido a la explotación de cascajo.

- Se recomienda mejorar la salida de agua de las patas A y D.

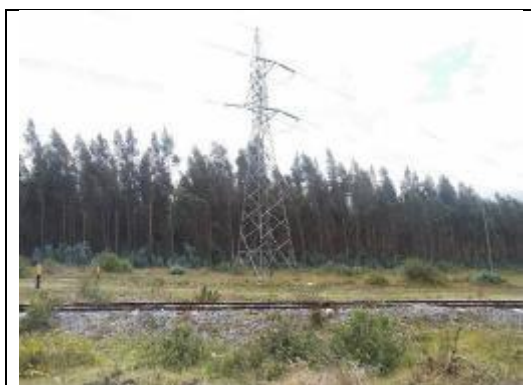
**FOTO No. 5.44. E148 ZONA**  
**ESTABLE: E 767932 – N 9922055**

**Estabilidad.** - La estructura se encuentra en un lugar estable.

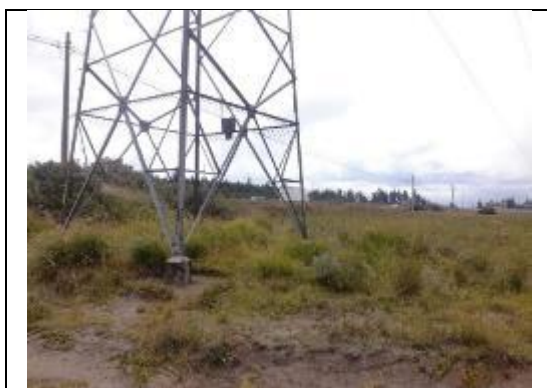
**FOTO No. 5.45. E165 ZONA ESTABLE:**  
**E 767814 – N 9928212**

**Estabilidad.** – La estructura se encuentra en un lugar estable.

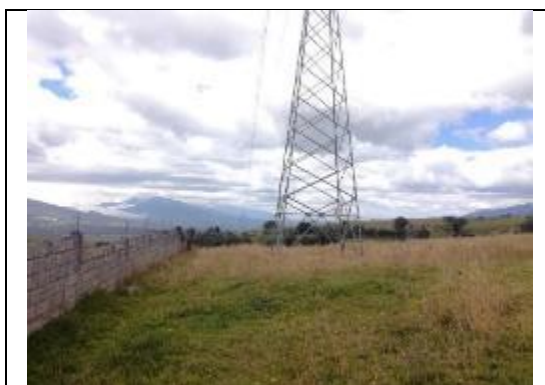
FOTO No. 5.48. E181 ZONA ESTABLE:  
E 767358 – N 9933835

**Estabilidad.** – La estructura se encuentra en un lugar estable.

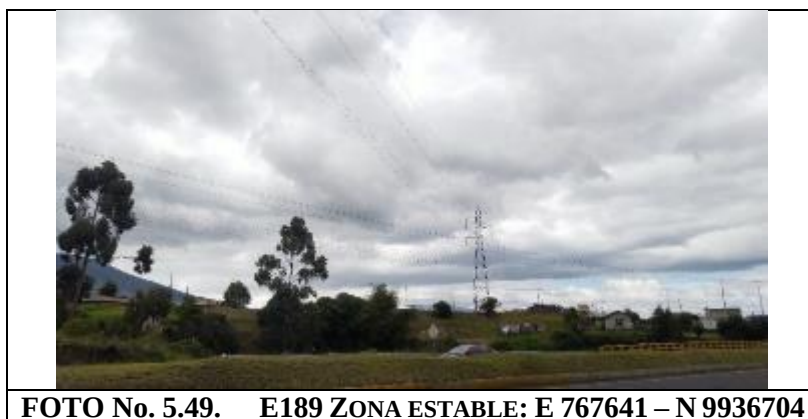
FOTO No. 5.49. E189 ZONA ESTABLE: E 767641 – N 9936704

**Estabilidad.** – La estructura se encuentra en un lugar estable.

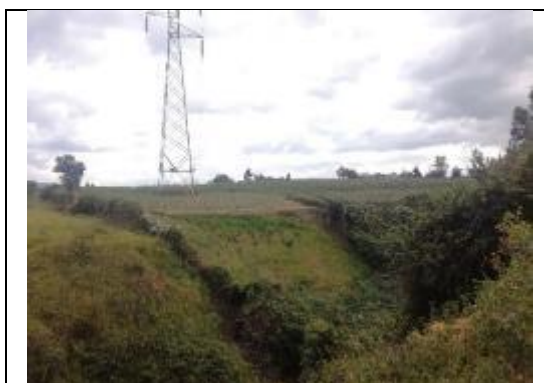
FOTO No. 5.50. E204 ZONA ESTABLE:  
E 768132 – N 9941720

**Estabilidad.** – La estructura se encuentra en un lugar estable.

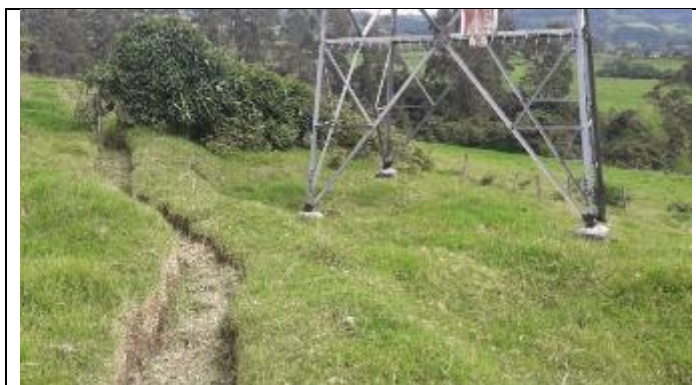
**FOTO No. 5.53. E236 ZONA ESTABLE: E 771134 – N 9952284**

**Estabilidad.** – La estructura se encuentra en un lugar estable.

**Recomendaciones.** – Revestir la cuneta con hormigón

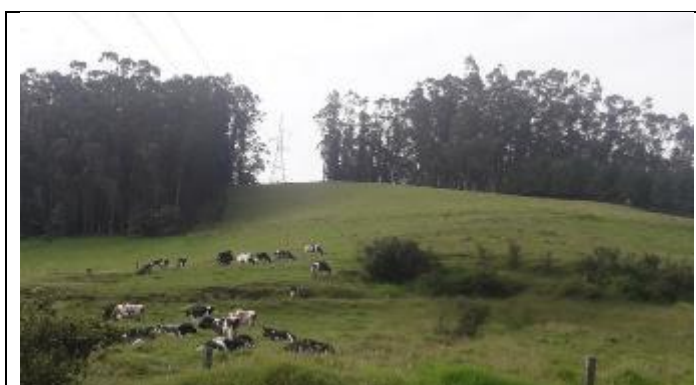
**FOTO No. 5.54. E228 UBICADA EN LA CIMA DE UNA COLINA. COORDENADAS: E 770647 - N 9949567**

**Estabilidad.** - Actualmente se encuentra estable.

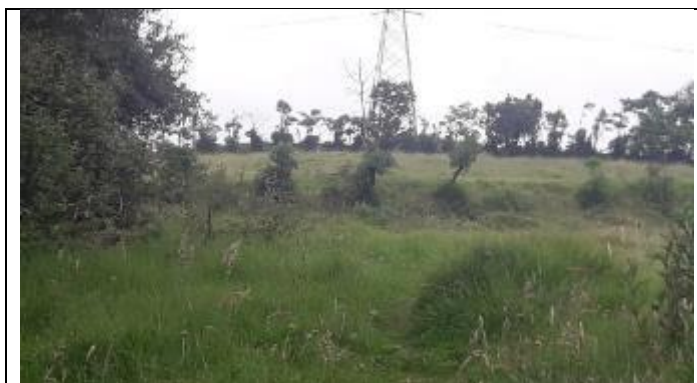
**FOTO No. 5.55. E245 UBICADO EN SUPERFICIE PLANA. COORDENADAS: E 771777 - N 9955859**

**ESTRUCTURA E245****Coordenadas:** E 771777 - N 9955859**Descripción.** - La estructura se encuentra en una superficie inclinada con pendiente de 15° aumenta la pendiente 40° al lado de las patas C-D, la zona es un área de sembríos y ocasionalmente de pastoreo.**Litología.** - El material se constituye de una toba volcánica (cangahua) de tonalidad crema, tamaño limo arenoso y se encuentra poco consolidada.**Estabilidad.** - Actualmente se encuentra estable.**Recomendaciones.** - ninguna

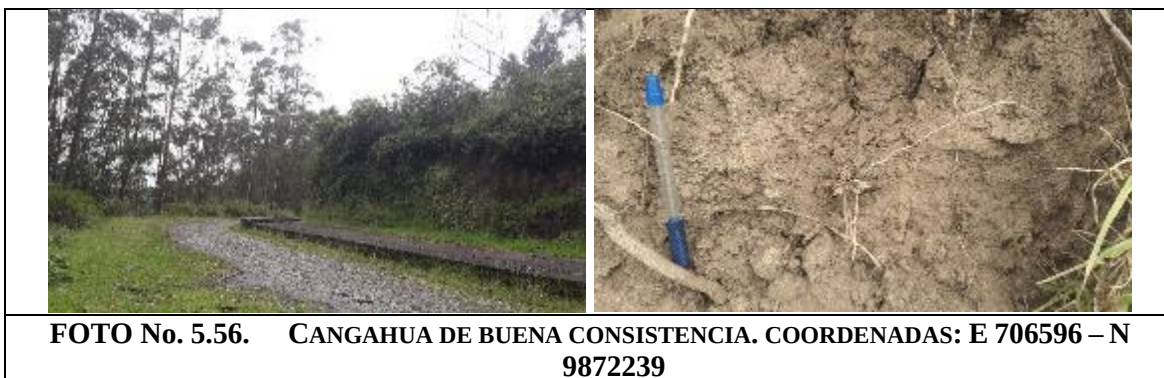
**FOTO No. 5.56. CANGAHUA DE BUENA CONSISTENCIA. COORDENADAS: E 706596 – N 9872239**

**Formación Cangagua.** - Ha sido estudiada por varios autores y la mayoría coincide en denominarla como tobas alteradas, típicamente de colores amarillentos a marrones, generalmente intercalada con caídas de cenizas, pómez, paleosuelos y en ocasiones flujos de lodos y canales aluviales. Generalmente, la cangahua tiene textura limo-arenosa; y localmente presenta patinas calcáreas y limonita entre los planos de estratificación o diaclasas. Esta formación se distribuye por toda el área y sus características litológicas y paleontológicas sugieren un ambiente seco tipo estepa durante su depositación, posiblemente durante el Pleistoceno superior a Holoceno (Villagómez, 2003).

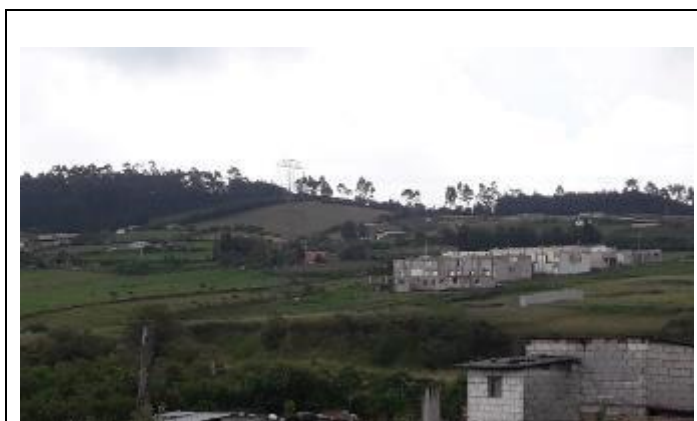
**FOTO No. 5.58. E006 UBICADA EN SUPERFICIE SUBHORIZONTAL. COORDENADAS: E 774774 - N 9961505**

**Estabilidad.** -Actualmente se encuentra estable.

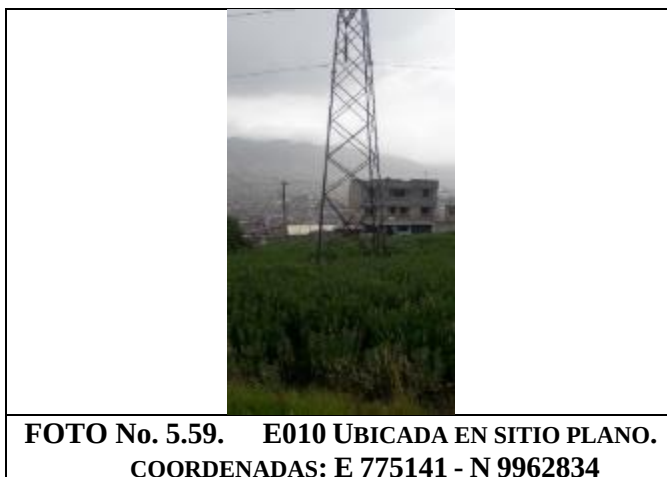
**FOTO No. 5.59. E010 UBICADA EN SITIO PLANO.  
COORDENADAS: E 775141 - N 9962834**

- Realizar drenajes en las patas para sacar el agua y evitar la infiltración.

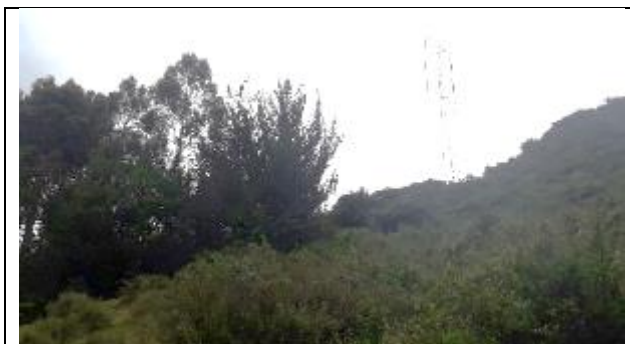
**FOTO No. 5.61. E027 UBICADA EN LOS  
FRANCOS DE RELIEVE. COORDENADAS:  
E 777853 - N 9969467**

**Estabilidad.** - Actualmente se encuentra estable.

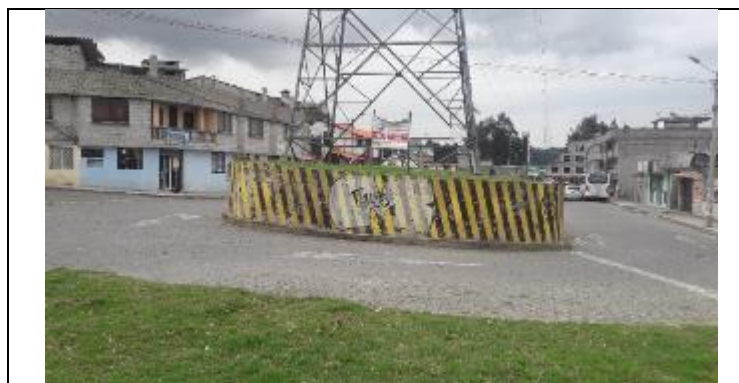
**FOTO No. 5.62. E30 VISTA FRONTAL. COORDENADAS  
E 778488 - N 9970929**

**ESTRUCTURA E030****Coordenadas:** E 778488 - N 9970929

**Estabilidad.** - Actualmente se encuentra estable.

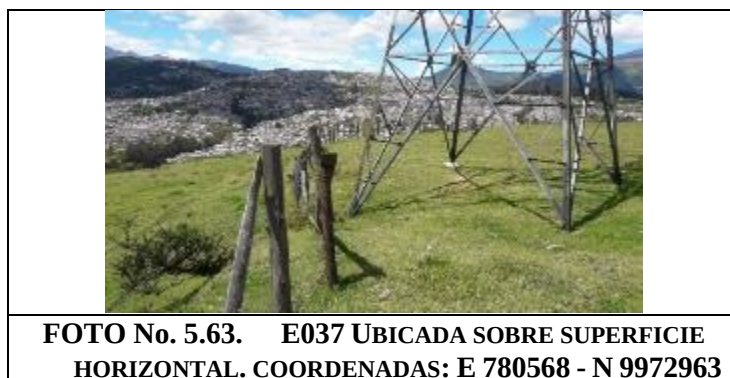
**ESTRUCTURA E037****Coordenadas:** E 780568 - N 9972963

- Realizar drenajes, para evitar infiltraciones de agua en la parte superior, pata B y C.

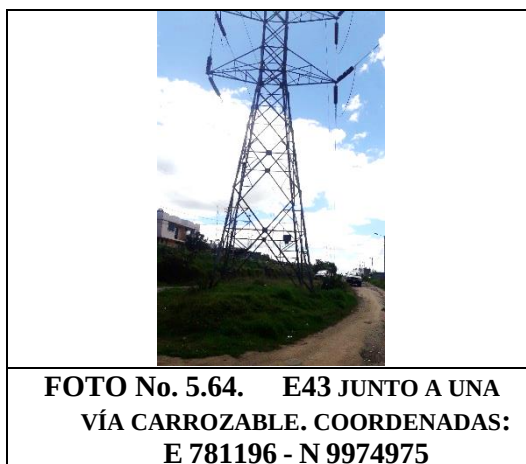
**Descripción.** - La estructura se encuentra en una superficie plana con pendientes muy bajas de 5°, a 10m de las patas A-B, se presenta una vertiente irregular con fuerte pendiente de 50°. Además, esta estructura presenta varios inconvenientes puesto que se encuentra en una zona en la que transita una gran cantidad de vehículo y los pedestales de las patas se encuentran a una profundidad de 20cm por lo que se acumula el agua.

- Realizar protecciones viales.
- Realizar drenajes para sacar el agua de las patas.

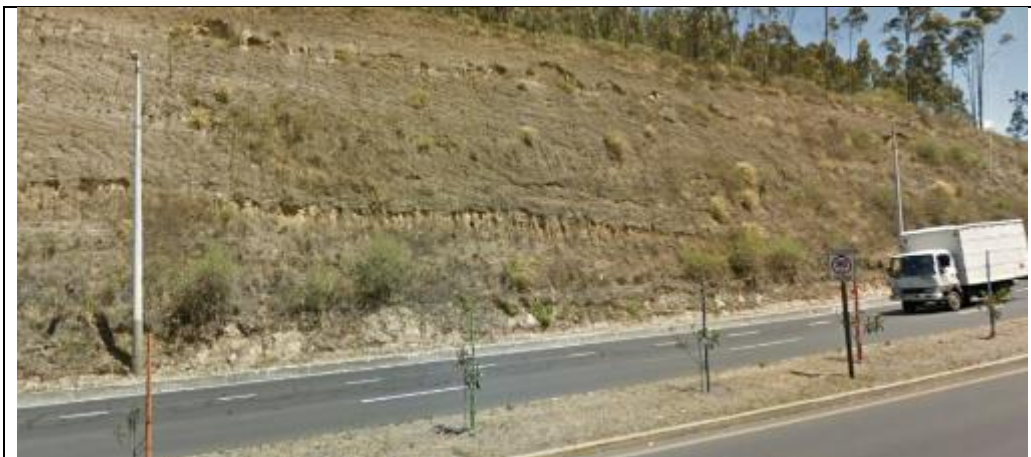
**FOTO No. 5.66. CENIZA VOLCÁNICA, CON PRESENCIA DE PÓMEZ**  
**COORDENADAS: E 784295 - N 9982838**

**Volcano-Sedimentos Machángara.** - Esta formación se restringe únicamente a la Cuenca de Quito, y contiene dos miembros denominados: Mb. Volcánicos Basales y Mb. Fluvial Quito. El Miembro Volcánicos Basales incluye depósitos de avalancha, flujos piroclásticos, lavas andesíticas, caídas de ceniza y pómez; y en menor cantidad material retrabajado como flujo de detritos.

El Miembro Quito se encuentra en la zona norte de la cuenca, incluye depósitos volcánicos epiclásticos. Principalmente flujos de detritos y lahares intercalados con cenizas y localmente con arenas fluviales poco consolidadas. Este miembro presenta cambio de facies debido a que hacia el sur los flujos de detritos y lahares son más proximales que hacia el norte donde predominan las arenas. Según Villagómez (2003), el contacto entre estos 2 miembros es discordante angular con mayor ángulo hacia al norte debido aparentemente a la actividad sin-sedimentaria de la Falla de Quito. La edad para esta formación es posiblemente Pleistoceno superior.

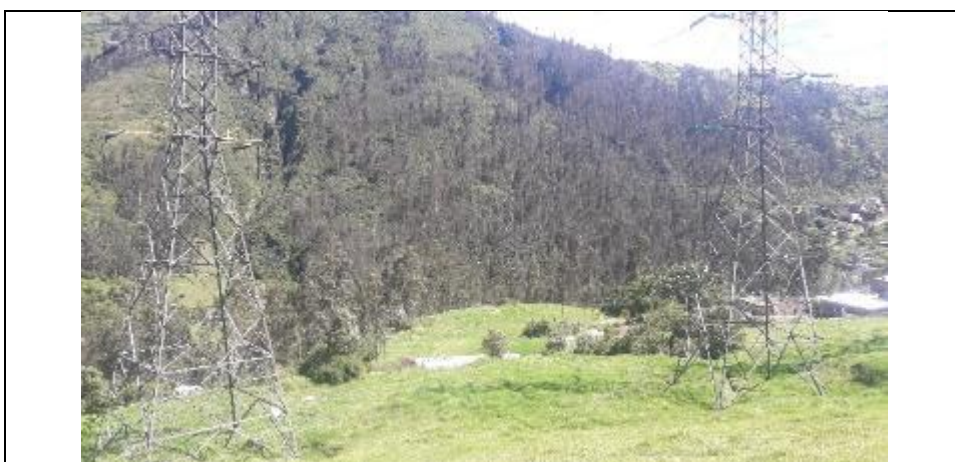
**FOTO No. 5.67. TERRAZA DEL RIO MACHÁNGARA, DONDE SE IMPLANTA LA SUBESTACIÓN GUANGOPOLO. COORDENADAS: E780387 – N9976081**

**Terrazas indiferenciadas.** - Las terrazas mejor desarrolladas se encuentran a lo largo del Río Machángara y San Antonio. Se distinguen aquí tres niveles, de los cuales, el superior tiene su superficie de 6 m. aproximadamente sobre el primero. Es posible ver que es una sola terraza disectada y no representa una sucesión de erosión. En la base de la secuencia está una capa de lignito que se puede apreciar en las piscinas de San Antonio donde el espesor es de 2.5 m. Identificada donde se encuentra implantada la Subestación Vicentina.

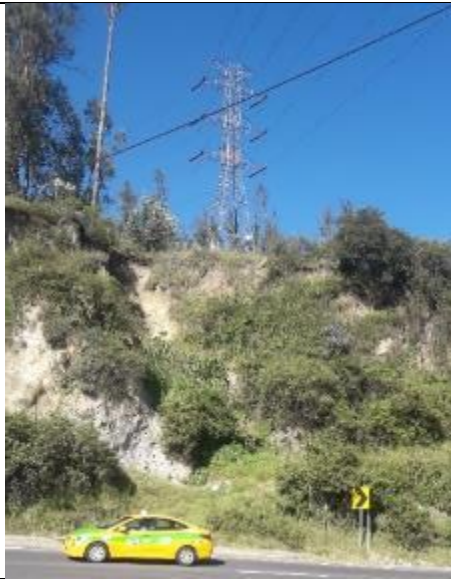
**FOTO No. 5.68. DEPOSITO COLUVIAL,  
CONFORMADO POR CANGAHUA.  
COORDENADAS: E 783052 - N 9978921**

**Depósito Coluvial.** - Los espesores llegan hasta 30 metros, se presenta depósitos sin estratificación, de cantos y piedras, en una matriz de Cangagua removida.

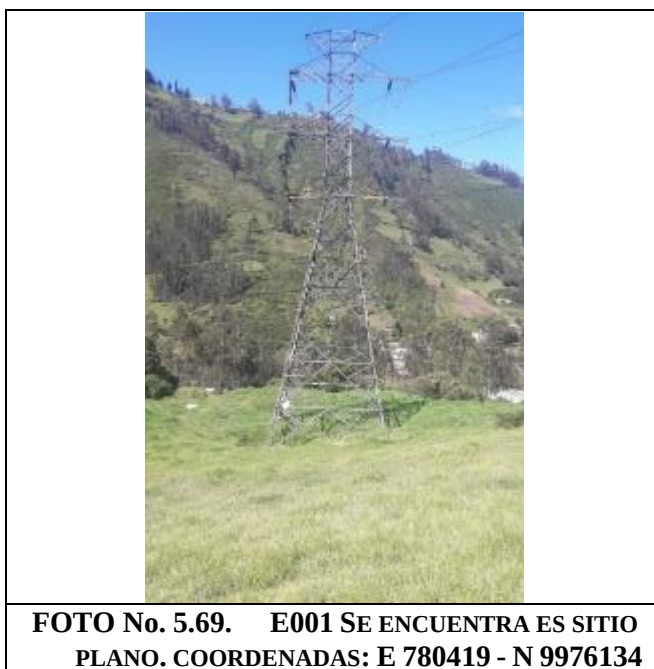
**FOTO No. 5.69. E001 SE ENCUENTRA ES SITIO PLANO. COORDENADAS: E 780419 - N 9976134**

**Estabilidad.** - Actualmente la zona es estable.

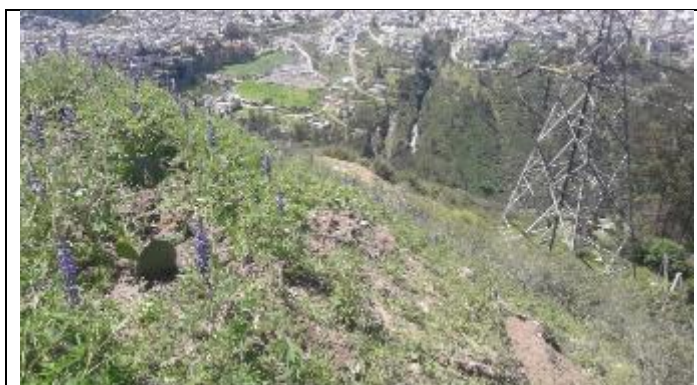
**Descripción.** - La estructura se encuentra en una vertiente irregular con pendientes altas de 65°. Surcos de erosión en los alrededores. La estructura se encuentra en una vertiente irregular con pendiente muy fuerte de 65°. Se observa erosión en surcos a 100m del vértice de la torre. Se observa en la parte lateral lado C-D un talud, el cual se encuentra muy inestable, puesto que en la parte superior del talud presenta la generación de grietas con apertura de 4 a 10 cm, lo cual es una evidencia de que el talud es inestable y muy probable a deslizar y afectar la torre en especial el lado C-D. Además, en la parte superior del talud se puede observar actividad agrícola (sembríos de tuna).

**FOTO No. 5.70. E002 PRESENTA GRIETAS DE TRACCIÓN CERCANAS. COORDENADAS: E 781318 - N 9976165**

- Realizar estudios inmediatos que verifiquen la estabilidad del talud, específicamente de este sitio.
- Colocar cunetas de coronación en la parte superior del vértice de la torre, lado C-D, para evitar infiltraciones de agua.

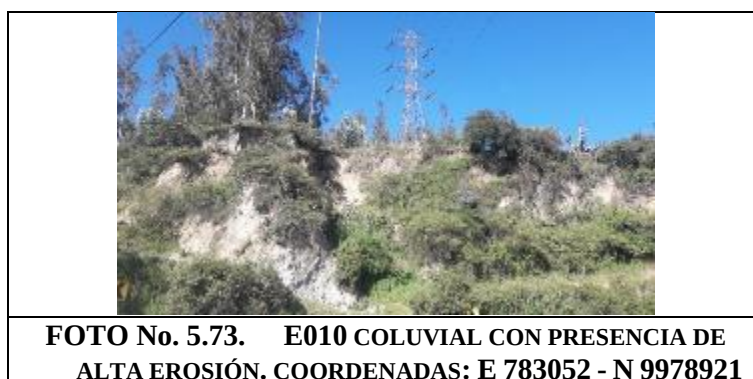
**ESTRUCTURA E010****Coordenadas:** E 783052 - N 9978921**Descripción.** - Se encuentra en una superficie ligeramente inclinada con pendiente de 20°, a 8m vano atrás se presenta un talud de pendiente fuerte 80°, el cual se observa alta erosión, pudiendo llegar a la estructura.**Litología.** - El material se constituye en la parte superior de una toba volcánica (cangahua) de tonalidad crema, tamaño limo arenoso y poco consolidada y por debajo de una brecha volcánica, mal sorteada y poco consolidada del Fm. Machángara.**Estabilidad.** - Actualmente se encuentra estable, pero se encuentra muy cerca de un talud de fuerte pendiente.**Recomendaciones**

- Realizar cunetas de coronación para sacar el agua de la base de la torre.
- Realizar estudios de Estabilidad. - del talud, puesto que podría afectar la base de la torre y a la vía que se encuentra cerca (vía a túnel de Guayasamín).

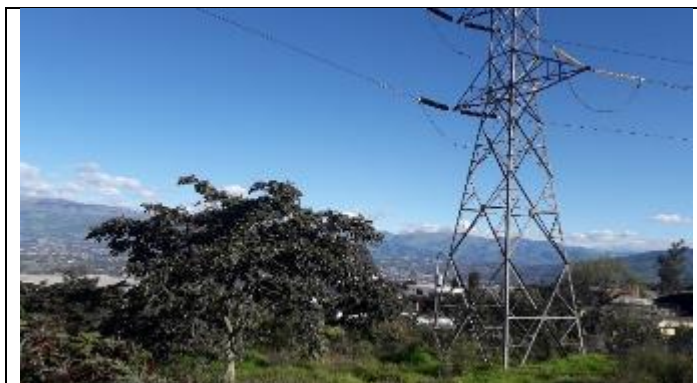
**FOTO No. 5.76. E21 SOBRE SUPERFICIE PLANA.  
COORDENADAS: E 784335 - N 9982472**

- Realizar una limpieza de la maleza que se encuentra en los alrededores de las patas.

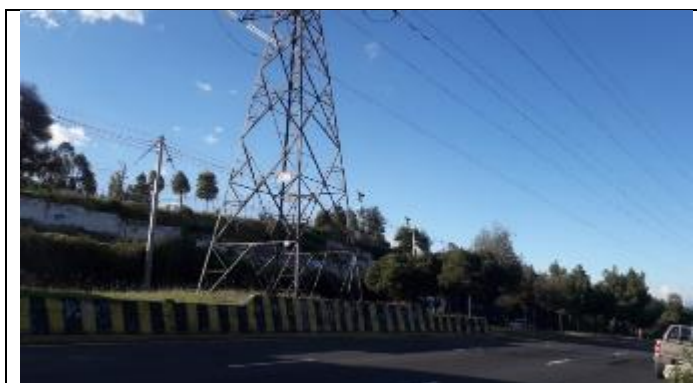
**FOTO No. 5.77. E030 UBICADA EN PARTERRE AV.  
SIMÓN BOLÍVAR. COORDENADAS: E 784020 - N  
9985798**

- Realizar desbroce de las franjas.

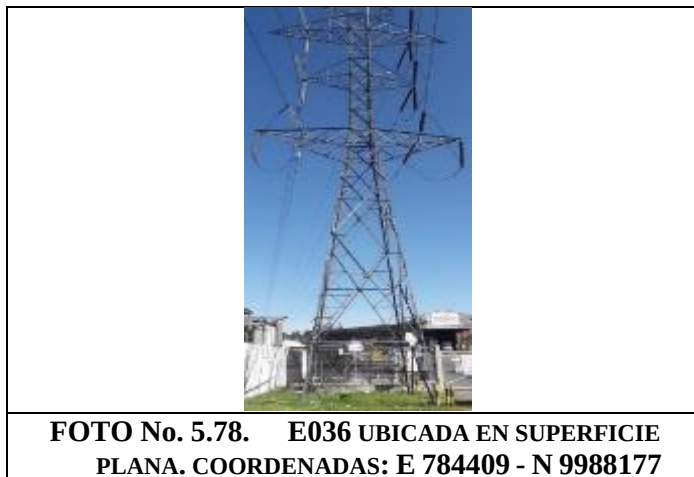
**ESTRUCTURA E036****Coordenadas:** E 784409 - N 9988177**Descripción.** - La estructura se encuentra en una superficie plana 0°, está ubicada cerca de la vía principal (Vía Calderón –Carapungo), en las cuatro patas se observa sitios de acumulación de agua.**Litología.** - El material se constituye de una toba volcánica (cangahua) de tonalidad crema, tamaño limo arenoso, ligeramente meteorizada y poco consolidada.**Estabilidad.** - Actualmente se encuentra estable.**Recomendaciones**

- Realizar drenajes para evitar que el agua se acumule en las patas.

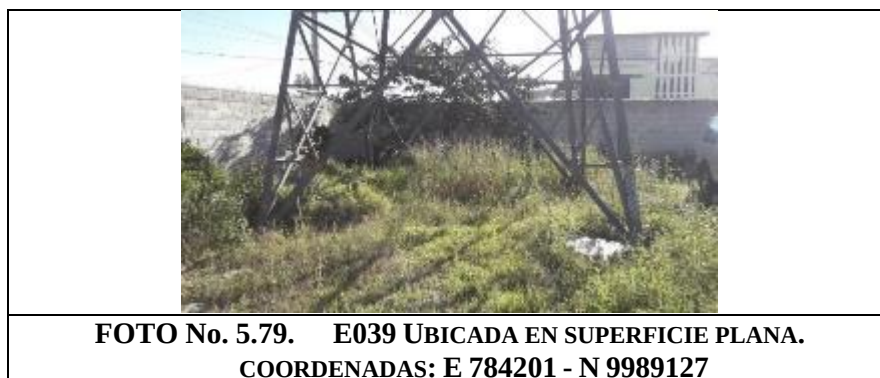
**ESTRUCTURA E039****Coordenadas:** E 784201 - N 9989127**Descripción.** - Se encuentra en una superficie plana con pendiente de 0°, en el sitio se presenta árboles en proyección en el vano hacia adelante. Las patas están cubiertas por maleza.**Litología.** - El material se constituye de una toba volcánica (cangahua) de tonalidad crema, tamaño limo arenoso, ligeramente meteorizada y poco consolidada.**Estabilidad.** - Actualmente se encuentra estable.**Recomendaciones**

- Limpiar la maleza de los alrededores.

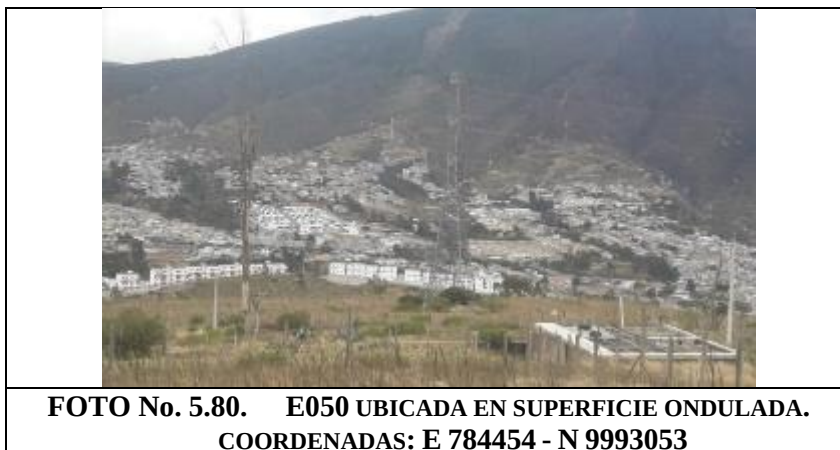
**ESTRUCTURA E050****Coordenadas:** E 784454 - N 9993053**Descripción.** - La estructura se encuentra en una superficie inclinada con ligera ondulación con pendiente de 10° y aumenta vano adelante, con presencia de surcos en los alrededores.**Litología.** - El material se constituye de una toba volcánica (cangahua) de tonalidad crema, tamaño limo arenoso y se encuentra suelta.**Estabilidad.** - Actualmente se encuentra estable.**Recomendaciones**

- Realizar la limpieza de maleza en los alrededores de la torre.

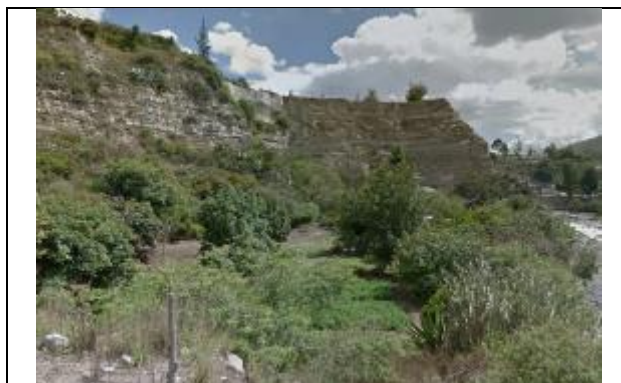
**Terrazas indiferenciadas.** - la terraza mejor desarrollada se encuentra a lo largo del río Monjas, entre Pomasqui y San Antonio. Se distinguen aquí tres niveles, de los cuales, el superior tiene su superficie a 6 metros aproximadamente sobre el segundo y 20 m sobre el primero. Es posible ver que es una sola terraza disectada y no representa una sucesión de erosión. En la base de la secuencia esta una capa de lignito, que se puede apreciar claramente cerca de la piscina de San Antonio donde el espesor es de 2,5 m. Este marial fue datado como 6753 +/- 60 años AP. Al norte, el lignito se divide y es menos potente. Sobre el lignito se presenta una secuencia de 20m de espesor de areniscas gruesas conglomeráticas, ceniza y pómez. El conjunto está bien estratificado y su material probablemente se derivó de las erupciones más recientes del Pululahua.

**FOTO No. 5.81. . TERRAZAS RÍO MONJAS**  
**COORDENADAS: E 783893 – N 9996591**

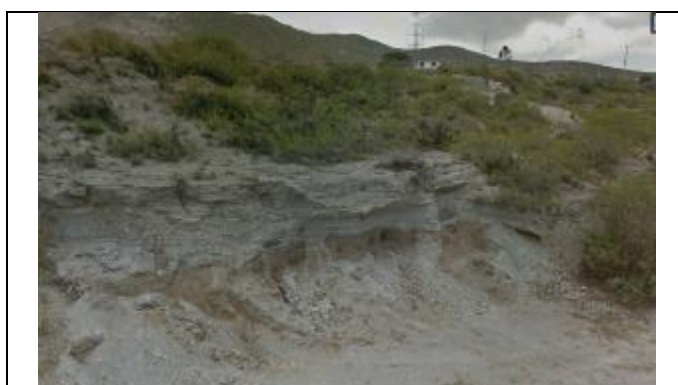
**Volcánicos Pululahua.** - Sus principales depósitos se encuentran al NW de la zona de estudio, principalmente en las planicies de San Antonio de Pichincha y Pomasqui. Los depósitos presentan ciertas características litológicas y depositacionales por las cuales se ha dividido a esta formación en los siguientes miembros: brechas dacíticas, lacustres no deformados y Piroclastos Pululahua (Pacheco, 2013).

**FOTO No. 5.82. DEPÓSITOS PIROCLÁSTICOS**  
**PÓMEZ Y CENIZA VOLCÁNICA. COORDENADAS:**  
**E 785054 – N10002423**

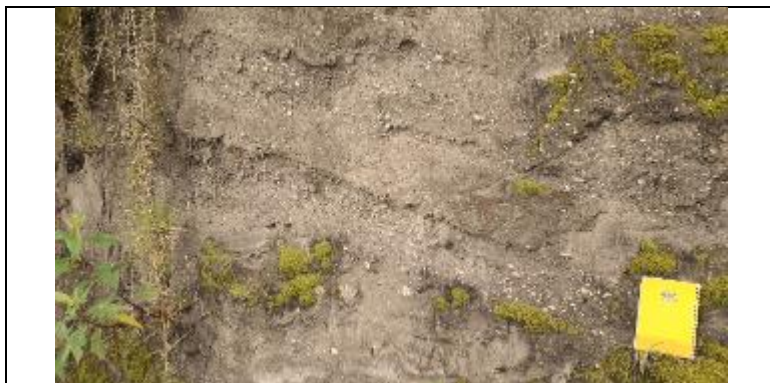
**Formación Cangagua.** - Ha sido estudiada por varios autores y la mayoría coincide en denominarla como tobas alteradas, típicamente de colores amarillentos a marrones, generalmente intercalada con caídas de cenizas, pómez, paleosuelos y en ocasiones flujos de lodos y canales aluviales. Generalmente, la cangagua tiene textura limo-arenosa; y localmente presenta patinas calcáreas y limonita entre los planos de estratificación o diaclasas. Esta formación se distribuye por toda el área y sus características litológicas y paleontológicas sugieren un ambiente seco tipo estepa durante su depositación, posiblemente durante el Pleistoceno superior a Holoceno (Villagómez, 2003).

**FOTO No. 5.83. DEPÓSITOS DE CANGAGUA CLASTOS DE PÓMEZ. COORDENADAS: E 796840 - N 10027361**
