***ESTUDIO DE IMPACTO AMBIENTAL EXPOST DEL  
SISTEMA DE TRANSMISIÓN CONFORMADO POR LAS L/T***

***GUANGOPOLO - VICENTINA, MULALÓ - SANTA ROSA -  
VICENTINA - POMASQUI - IBARRA - TULCÁN A 138 KV Y SANTA  
ROSA - SANTO DOMINGO Y POMASQUI – JAMONDINO I  
(PASTO - QUITO I) A 230 KV***

**CAPÍTULO V**

**LÍNEA BASE AMBIENTAL**

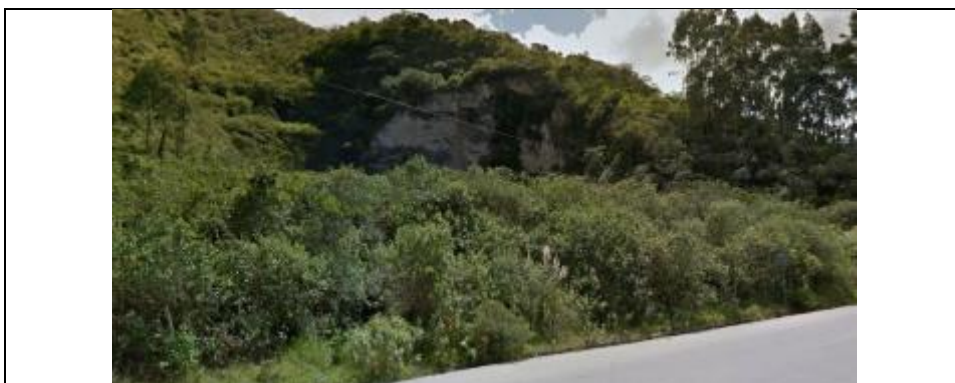
**Volcánicos de Mojanda.** - Los depósitos reportados en el sector de San Antonio de Pichincha, Guayllabamba y San Miguel del Común; se constituyen por sedimentos volcánicos asociados a la actividad del Complejo Mojanda (Villagómez, 2003). Al Sur del Domo Catequilla, se observan intercalaciones de arenas tobáceas, ceniza limosa y capas de pómez fino y grueso; los tonos varían de blanco a café; las capas se encuentran estratificadas con un rumbo que varía de N70°- 85°W y un buzamiento de 15°-20°SW. Hacia la base se observa fallas inversas que afectan al paquete de brechas del Mb. Casitagua y parte de Fm Mojanda (N50°E/65°NW). Estratigráficamente se encuentra sobreyaciendo de manera discordante a lavas y brechas del Mb. Casitagua y se halla subyacida concordantemente por la Fm, Cangahua; su edad es Pleistoceno Medio (Pacheco, 2013).

**FOTO No. 5.84. TOBAS COLOR CAFÉ, CON PRESENCIA DE PÓMEZ. COORDENADAS: E 797069 – N 10026088**

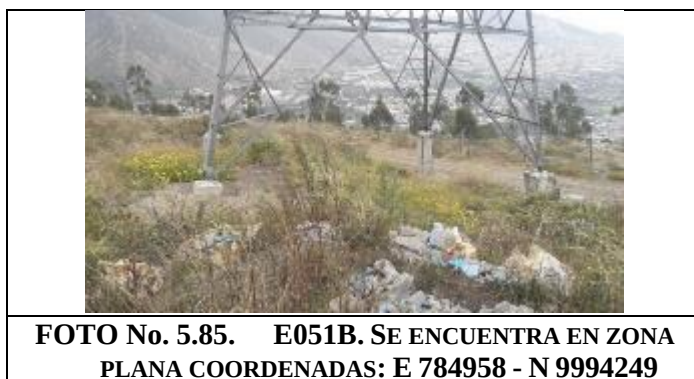
**FOTO No. 5.85. E051B. SE ENCUENTRA EN ZONA PLANA COORDENADAS: E 784958 - N 9994249**

- Realizar cunetas que saquen el agua de las patas.
- Realizar la limpieza de maleza en los alrededores de la torre.
- Realizar un muro, con la finalidad de proteger a las patas cercanas a la vía ante posibles accidentes vehiculares que podrían causar daños.

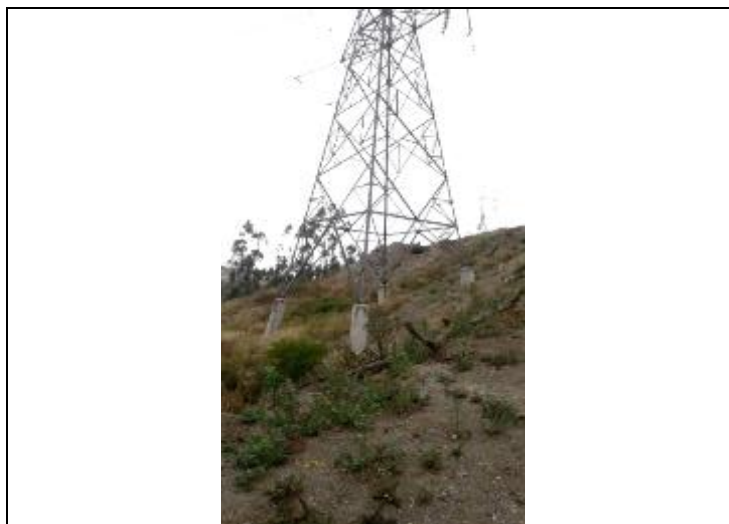
**ESTRUCTURA E051C****Coordenadas:** E 784749 - N 9994281**Descripción.** - La estructura se encuentra en una zona inclinada con pendiente fuerte de 50°, con presencia poco abundante de maleza en los alrededores del vértice.**Litología.** - El material se constituye de una toba volcánica (cangahua) de tonalidad crema, tamaño limo arenoso y se encuentra suelta.**Estabilidad.** - Actualmente se encuentra estable.**Recomendaciones.** - ninguna

**FOTO No. 5.86. E051C UBICADO ES ZONA INCLINADA. COORDENADAS: E 706596 – N 9872239**

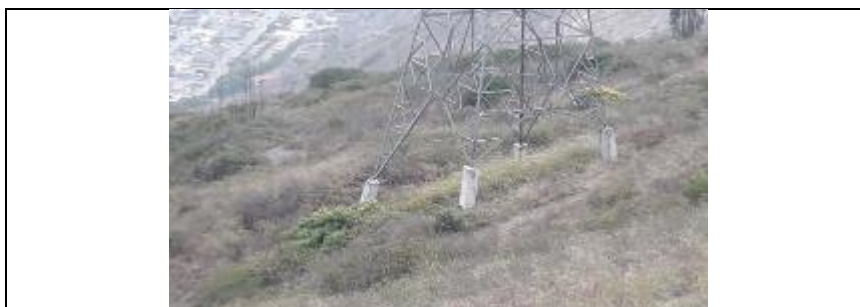
**FOTO No. 5.87. E051D UBICADA EN SITIO ESTABLE. COORDENADAS: E 784732 - N 9994350**

- Realizar la limpieza de maleza en los alrededores de la torre.
- Crear drenajes para sacar el agua de las patas.
- Realizar una cuneta de coronación para evitar infiltración y erosión.

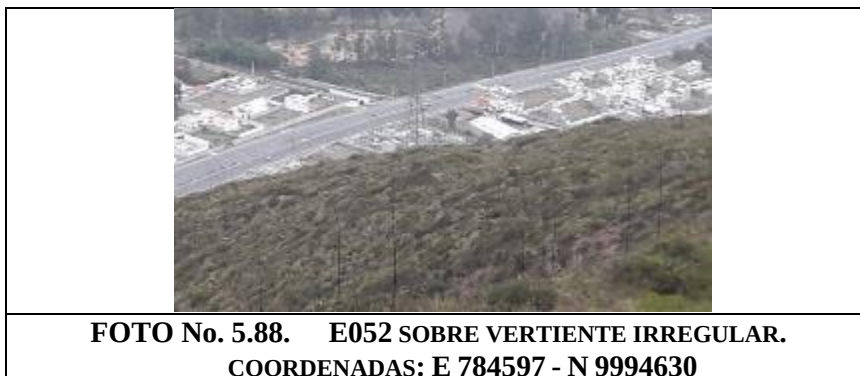
**FOTO No. 5.88. E052 SOBRE VERTIENTE IRREGULAR.  
COORDENADAS: E 784597 - N 9994630**

- Realizar una cuneta de coronación para evitar infiltración y erosión.

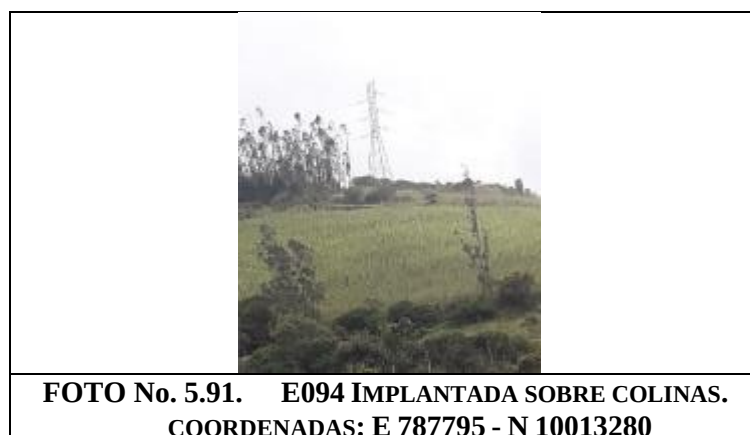
**ESTRUCTURA E094****Coordenadas:** E 787795 - N 10013280**Descripción.** -La estructura se encuentra en una zona colinada, con una pendiente de 25° en promedio, en los laterales lado A-B a 10m presenta zonas de sembríos (maíz), además lado C – D a 10 m se ubica un bosque con árboles en proyección.**Litología.** -El material se constituye de una toba volcánica (cangahua), de tonalidad crema, poco consolidada.**Estabilidad.** -Actualmente se encuentra estable.**Recomendaciones**

- Quitar los árboles más cercanos en proyección.

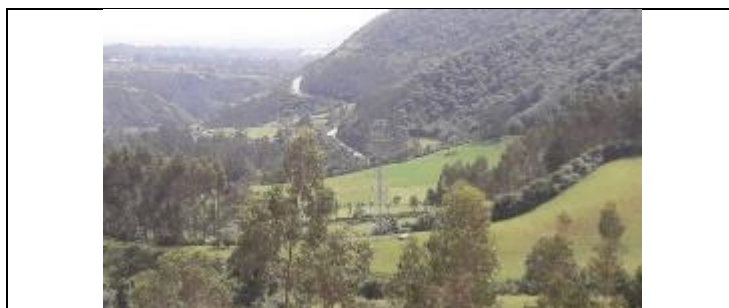
**ESTRUCTURA E126****Coordenadas:** E 796013 - N 10025587**Descripción.** - La estructura se encuentra en una zona colinada con pendiente de 20°. La zona es una de constante pastoreo. Vano adelante se presentan pequeños árboles en proyección, sin embargo, aún no representan problema para los cables.**Litología.** -El material se constituye de gruesa capa de ceniza poco consolidada, color gris claro, con niveles finos de pómez (Volcánicos Cotacachi).**Estabilidad.** -El sitio actualmente es estable.**Recomendaciones.** - ninguna

**FOTO No. 5.94. E126 UBICADA EN ZONA COLINADA.  
COORDENADAS: E 796013 - N 10025587**

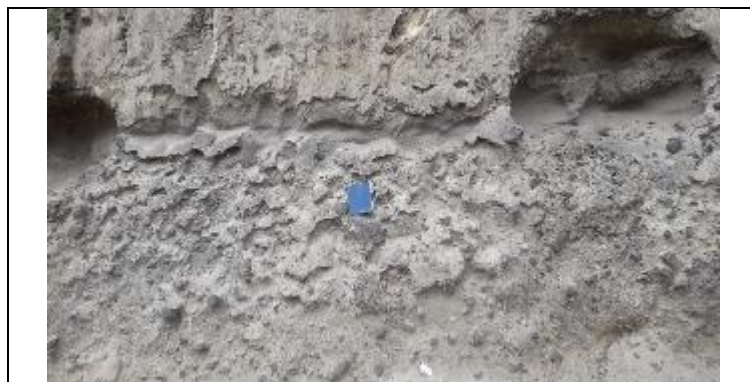
**Terrazas Indiferenciadas.** - Los depósitos de la terraza descansan sobre una potente unidad de brechas matriz grano-soportadas interpretada como un debris avalanch procedente desde el sur, formado a partir de colapsos del complejo volcánico Imbabura, su edad aproximada es Pleistoceno superior 43 ka BP (Le Pennec et al., 2011). La sucesión de la terraza comienza con un tramo de hasta 2 m de espesor formado por arcillas laminadas de color blanco a marrón claro que recubren las brechas inferiores.

**FOTO No. 5.98. BRECHA CON MATRIZ ARENOSA.**  
**COORDENADAS: E 821695 - N 10042685**

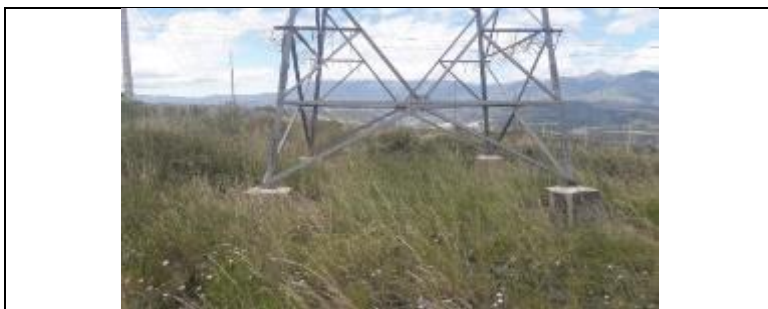
**ESTRUCTURA E012****Coordenadas:** E 819234 - N 10041287**Descripción.** - La estructura se encuentra en una superficie plana con pendiente de 5° y ligera ondulación, con presencia de surcos poco profundos a 30m.**Litología.** -El material se constituye de una toba volcánica (cangahua) de tonalidad crema, tamaño limo arenoso y poco consolidada.**Estabilidad.** - Actualmente se encuentra estable.**Recomendaciones.** - ninguna

**FOTO No. 5.106. E012 UBICADA EN SUPERFICIE PLANA  
COORDENADAS: E 819234 - N 10041287**

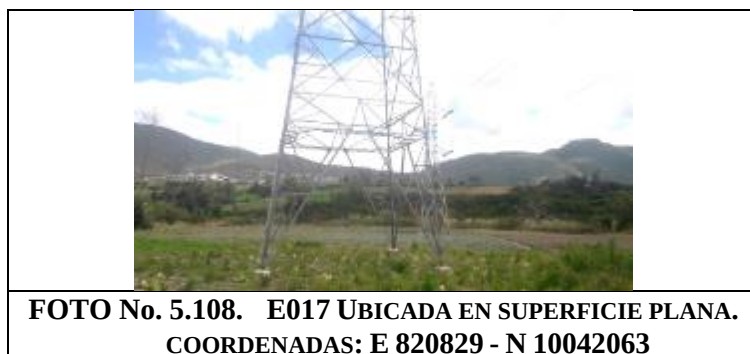
**FOTO No. 5.108. E017 UBICADA EN SUPERFICIE PLANA.  
COORDENADAS: E 820829 - N 10042063**

- Realizar un canal de hormigón y remplazar al canal actual, con la finalidad de evitar la infiltración de agua.

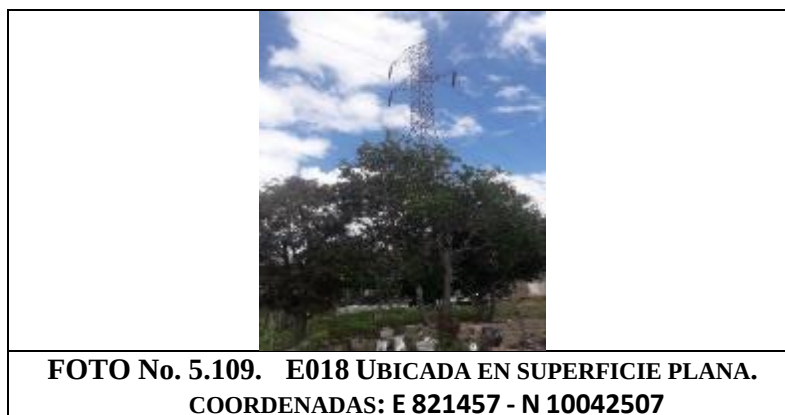
**FOTO No. 5.109. E018 UBICADA EN SUPERFICIE PLANA.  
COORDENADAS: E 821457 - N 10042507**

- Quitar los árboles en proyección.
- Realizar drenajes para sacar el agua de las patas.

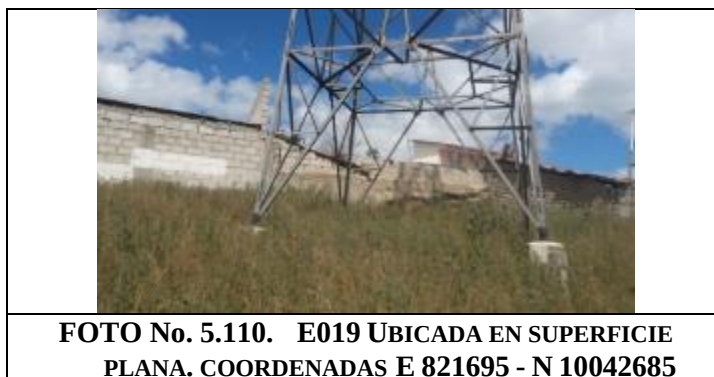
**FOTO No. 5.110. E019 UBICADA EN SUPERFICIE PLANA. COORDENADAS E 821695 - N 10042685**

- Poner drenajes para sacar el agua de las patas.

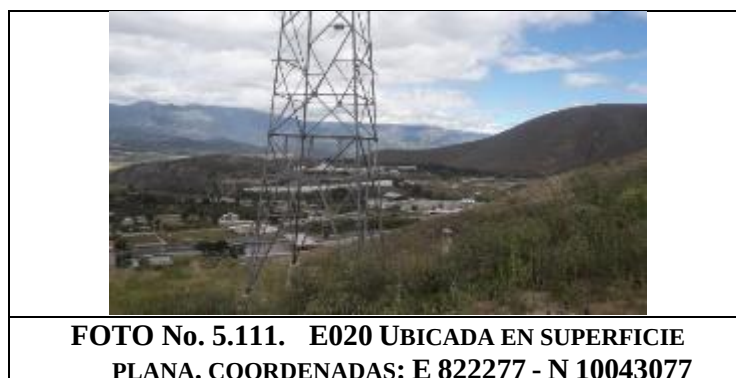
**FOTO No. 5.111. E020 UBICADA EN SUPERFICIE PLANA. COORDENADAS E 822277 - N 10043077**

- Realizar cunetas de coronación en la parte superior para evitar infiltración de agua.

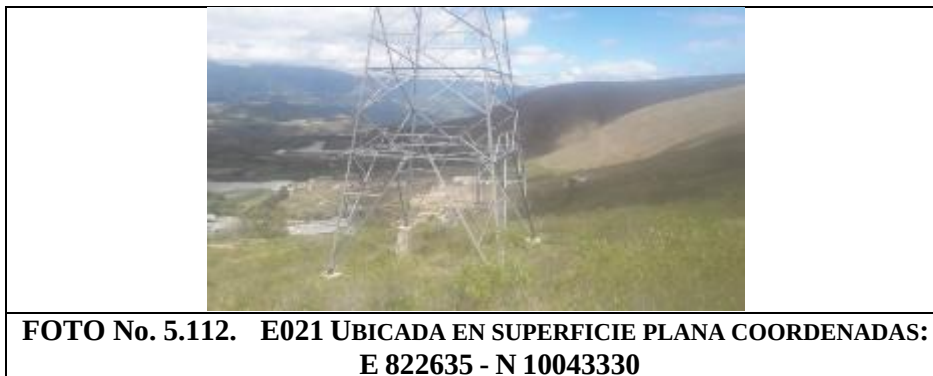
**FOTO No. 5.112. E021 UBICADA EN SUPERFICIE PLANA COORDENADAS:  
E 822635 - N 10043330**

- Realizar drenajes para sacar el agua de la pata.

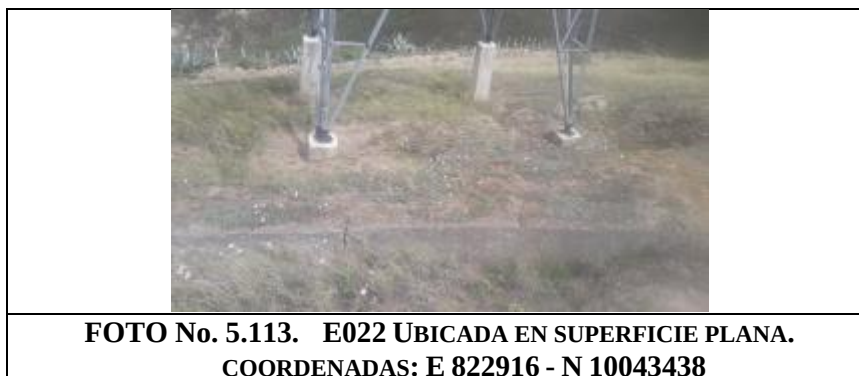
**FOTO No. 5.113. E022 UBICADA EN SUPERFICIE PLANA.  
COORDENADAS: E 822916 - N 10043438**

**Descripción.** - La estructura se encuentra en una vertiente poco irregular con pendiente de 45°, la misma que aumenta su pendiente a 65° varios metros adelante. Alrededor de la pata D hay oquedades, que permite acumulación de agua. Además, se observa en la parte superior una cuneta de coronación que evita infiltración de agua.

**Recomendaciones**

- Realizar limpieza y mantenimiento de la cuneta.

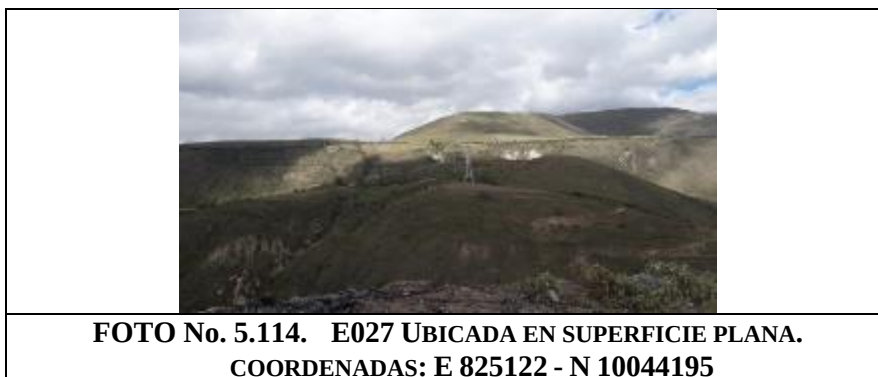
**FOTO No. 5.114. E027 UBICADA EN SUPERFICIE PLANA.  
COORDENADAS: E 825122 - N 10044195**

**ESTRUCTURA E027****Coordenadas:** E 825122 - N 10044195

**Recomendaciones**

- Realizar cunetas de coronación para evitar erosión en las patas y sacar el agua del sistema.

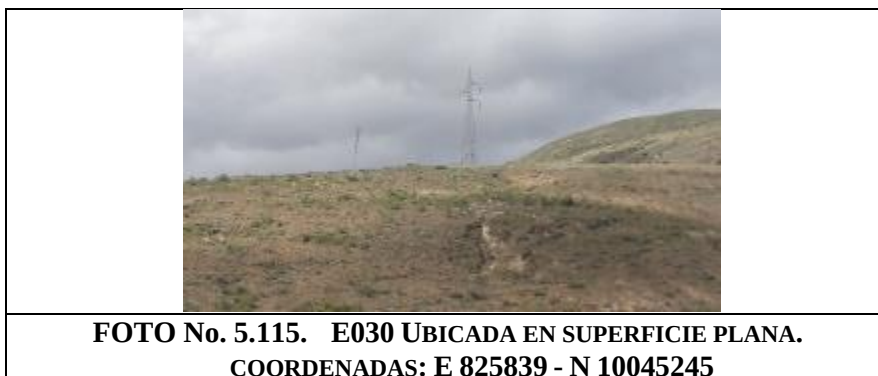
**FOTO No. 5.115. E030 UBICADA EN SUPERFICIE PLANA.  
COORDENADAS: E 825839 - N 10045245**

**ESTRUCTURA E030****Coordenadas:** E 825839 - N 10045245

**Recomendaciones**

- Realizar drenajes para sacar el agua de las patas.

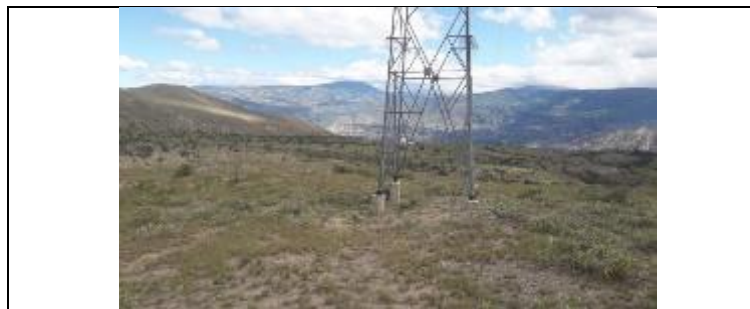
**FOTO No. 5.116. E032 UBICADA EN SUPERFICIE PLANA.  
COORDENADAS E 826217 - N 10045834**

**ESTRUCTURA E032****Coordenadas:** E 826217 - N 10045834

**Recomendaciones**

- Realizar drenajes para sacar el agua de las patas y evitar erosión.

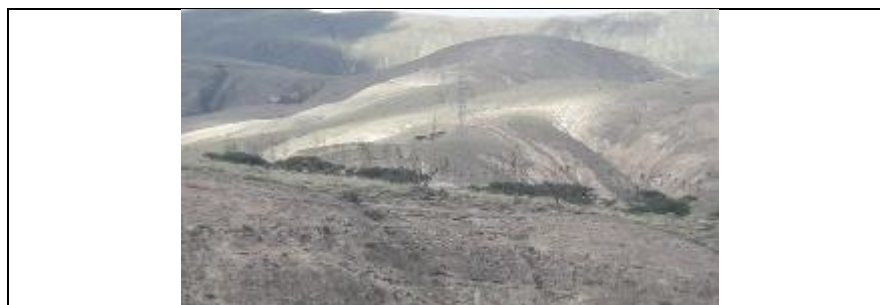
**FOTO No. 5.117. E036 UBICADA EN SUPERFICIE PLANA.  
COORDENADAS E 827018 - N 10047033**

- Realizar drenajes para evitar infiltraciones y erosión de los materiales.

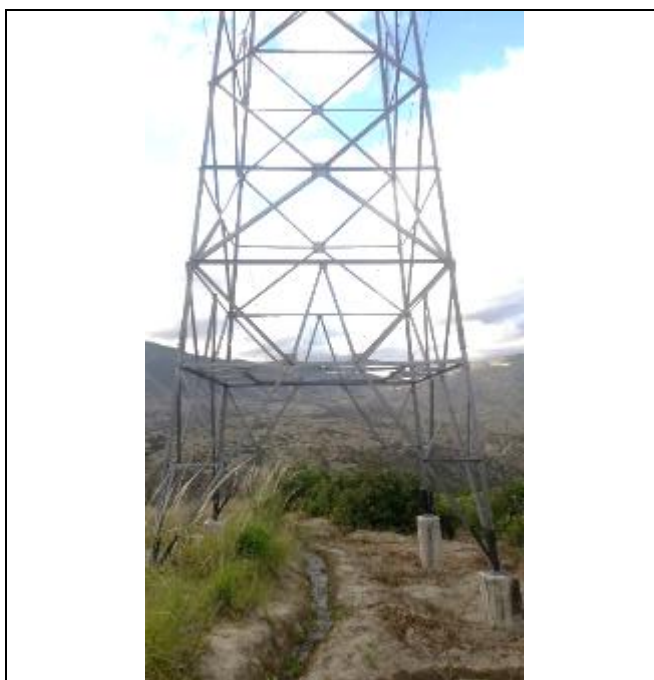
**FOTO No. 5.121. E051 UBICADA EN SUPERFICIE PLANA. COORDENADAS: E 828924 - N 10052550**

**ESTRUCTURA E051****Coordenadas:** E 828924 - N 10052550

**Recomendaciones**

- Realizar un canal de hormigón y de ser posible sacar el agua que pasa por la mitad de la torre.

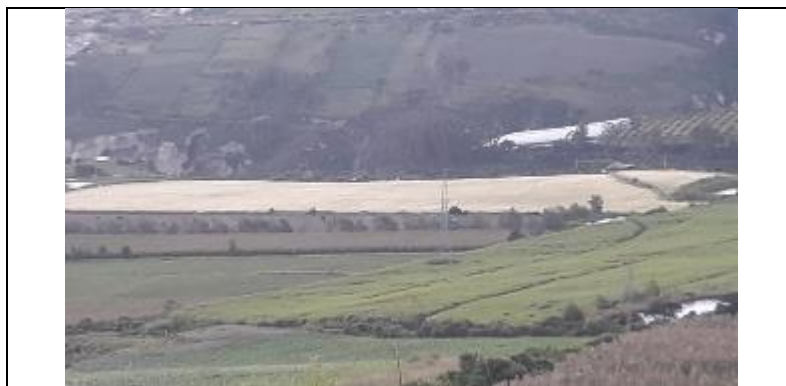
**FOTO No. 5.124. E069 UBICADA EN SUPERFICIE PLANA.**  
**COORDENADAS: E 831172 - N 10061477**

**ESTRUCTURA E069****Coordenadas:** E 831172 - N 10061477**Descripción.** - Se encuentra en una superficie plana ligeramente ondulada con pendiente de 5°, en el sitio se realizan trabajos agrícolas (sembríos de flores).**Litología.** -El material se constituye de una toba volcánica (cangahua) de tonalidad crema, tamaño limo arenoso y poco consolidada.**Estabilidad.** - Actualmente se encuentra estable.**Recomendaciones.** - ninguna

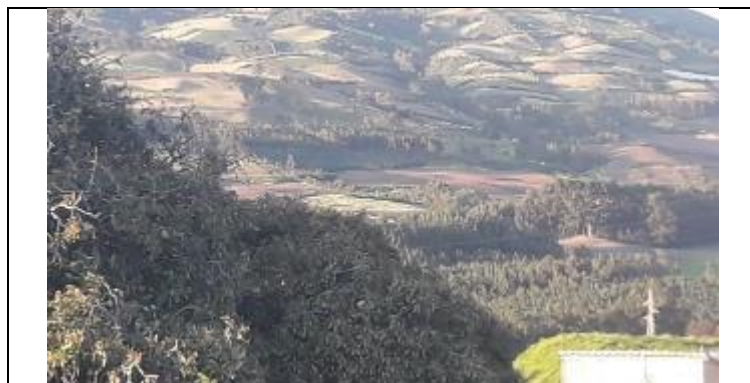
**FOTO No. 5.125. E076 UBICADA EN SUPERFICIE PLANA.**  
**COORDENADAS: E 832811 - N 10063094**

**ESTRUCTURA E076****Coordenadas:** E 832811 - N 10063094**Descripción.** - La estructura se encuentra en una plana con pendientes bajas a moderadas entre 20° y 30°, en sus alrededores no se observa vegetación.**Litología.** -El material se constituye de una toba volcánica (cangahua) de tonalidad crema, tamaño limo arenoso y poco consolidada.**Estabilidad.** - Actualmente se encuentra estable**Recomendaciones.** - ninguna

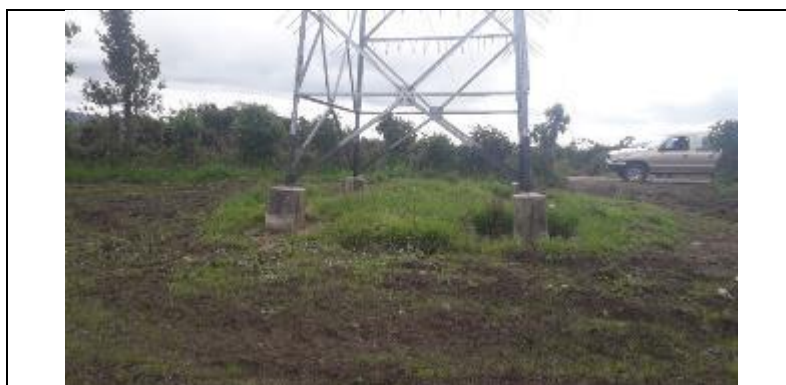
**FOTO No. 5.142. E128 UBICADA EN SUPERFICIE ONDULADA. COORDENADAS: E 852666 - N 10069547**

**ESTRUCTURA E128**

**Coordenadas:** E 852666 - N 10069547

**Descripción.** - La estructura se encuentra en la cima de un relieve con pendiente suave de 5°, cambia la pendiente en el vano hacia adelante con pendiente de 50°. Con presencia a los 10m de una intensa zona de erosión en surcos, a 1m de las patas se encuentra una zona de grietas de desecación. Además, esta zona se está en un área de actividades agrícolas (sembríos de papas y pastoreo).

**Litología.** -El material se constituye de un suelo café oscuro de amaño limo arcilloso (parte superficial grietas de desecación).

**Recomendaciones**

- Realizar drenajes para sacar el agua de las patas.

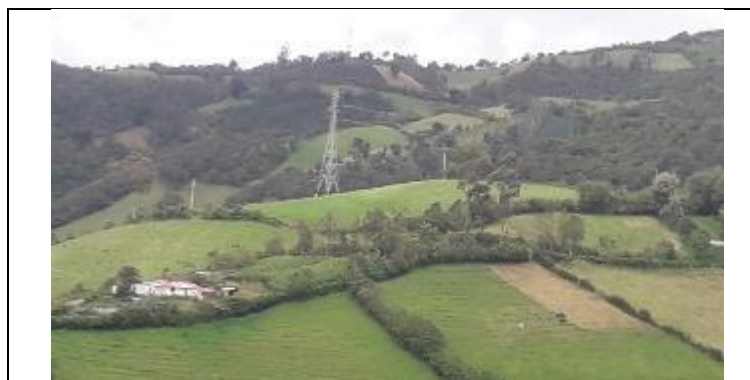
**FOTO No. 5.143. E143 UBICADA EN SUPERFICIE ONDULADA. COORDENADAS: E 858139 - N 10072560**

**ESTRUCTURA E143**

**Estabilidad.** - Actualmente se encuentra estable.

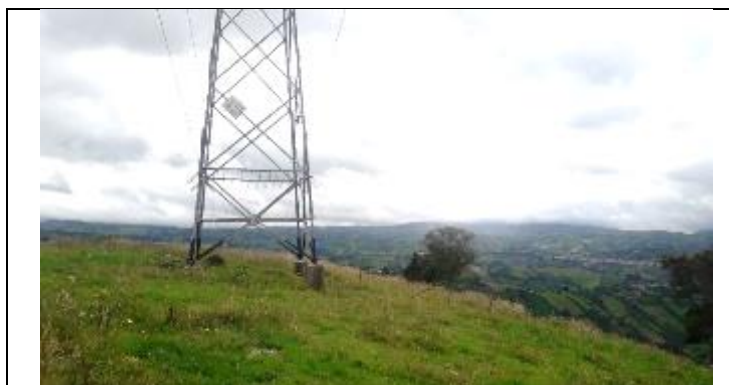
**FOTO No. 5.144. E148 UBICADA EN SUPERFICIE DE COLINA. COORDENADAS: E 860039 - N 10073844**

### ESTRUCTURA E148

**Estabilidad.** - Actualmente se encuentra estable.

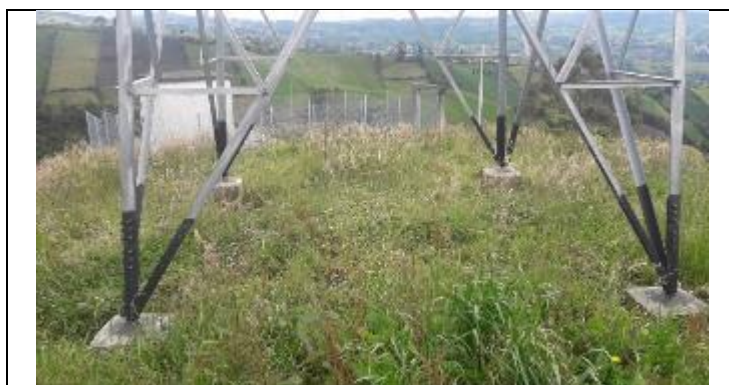
**FOTO No. 5.145. E149 UBICADA EN SUPERFICIE DE COLINA COORDENADAS: E 860173 - N 10073918**

### ESTRUCTURA E149

**Recomendaciones**

- Realizar drenajes para sacar el agua de las patas.

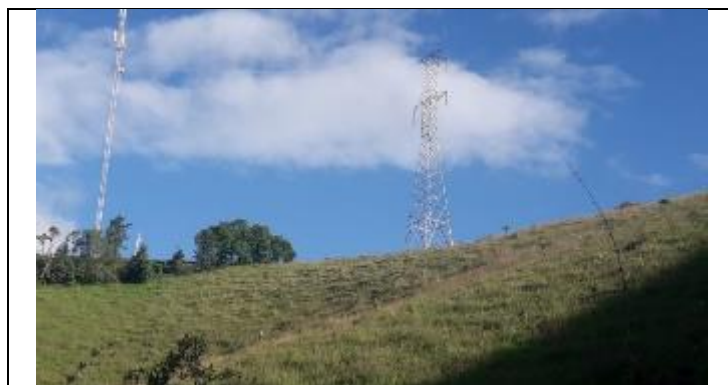
**FOTO No. 5.148. E167 REPTACIÓN EN LA ZONA.**  
**COORDENADAS: E 864077 - N 10081437**

**ESTRUCTURA E167****Coordenadas:** E 864077 - N 10081437

**Descripción.** - La estructura se encuentra en una zona colinada poco irregular, inclinada con baja pendiente menor 30°. A 10m de la pata C presenta un cambio de pendiente de 45°. En esta zona observa una ligera reptación en el terreno, además a 200m del vértice se observa erosión en surcos, puesto que el material es suelto. Esta zona es de constante pastoreo.

**Recomendaciones**

- Realizar un constante monitoreo del terreno para verificar si la reptación aumenta.
- Realizar cuneta de coronación

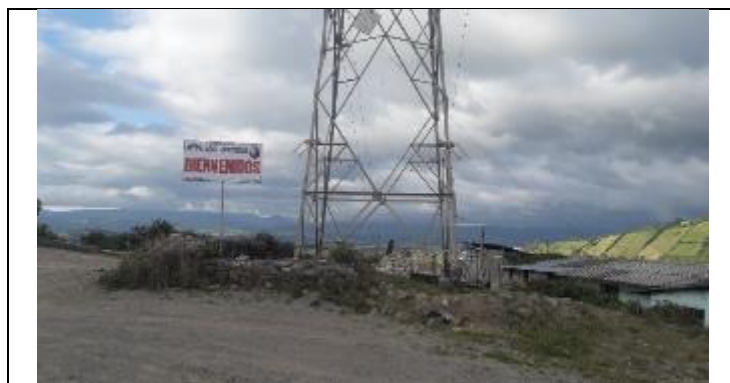
**FOTO No. 5.149. E169 REQUIERE PROTECCIÓN VIAL.  
COORDENADAS: E 864150 - N 10082231**

**ESTRUCTURA E169****Coordenadas:** E 864150 - N 10082231

**Litología.** -Presenta 2 tipos de materiales, el más superficial es un suelo negro, limo arcilloso de 1m de potencia con presencia abundante de materia orgánica (raíces, hojas, etc.) y hacia la base el material se constituye por rocas volcánicas competentes, ligeramente fracturadas de tonalidad gris verdosa.

**Recomendaciones**

- Realizar drenajes para sacar el agua de las patas.
- Reforzar el muro de gaviones existente o bien crear uno nuevo y más reforzado.
- Realizar protección vial.

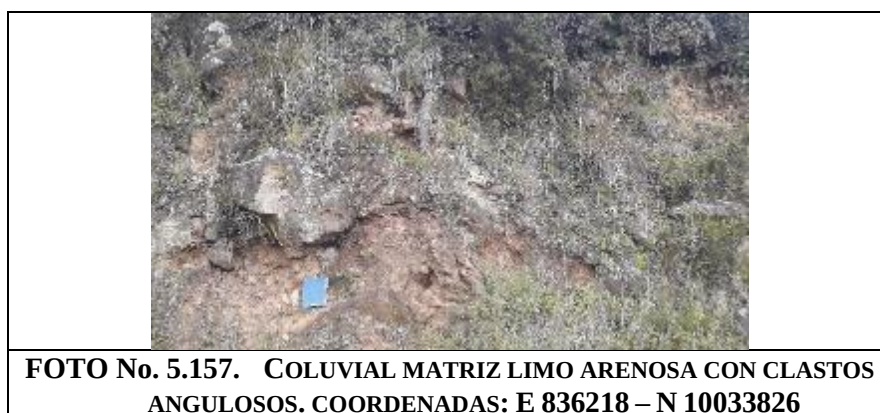
**Deposito Coluvial.** - están constituidos principalmente por materiales de arena y cangahua como matriz, envolviendo a clastos angulosos andesíticos.

**FOTO No. 5.157. COLUVIAL MATRIZ LIMO ARENOSA CON CLASTOS ANGULOSOS. COORDENADAS: E 836218 – N 10033826**

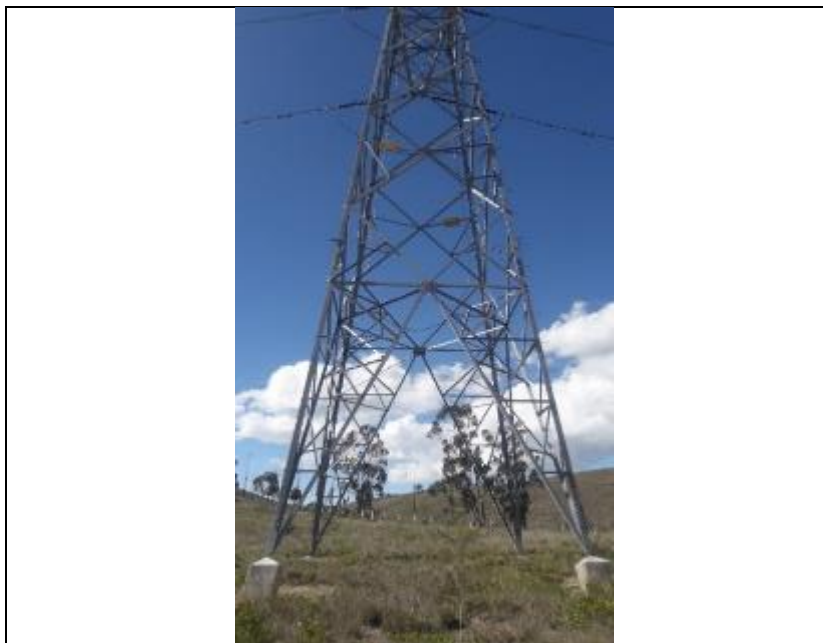
**FOTO No. 5.164. E027 UBICADA EN UNA SUPERFICIE PLANA.  
COORDENADAS: E 800217 - N 10001458**

- Realizar drenajes para sacar el agua de las patas.

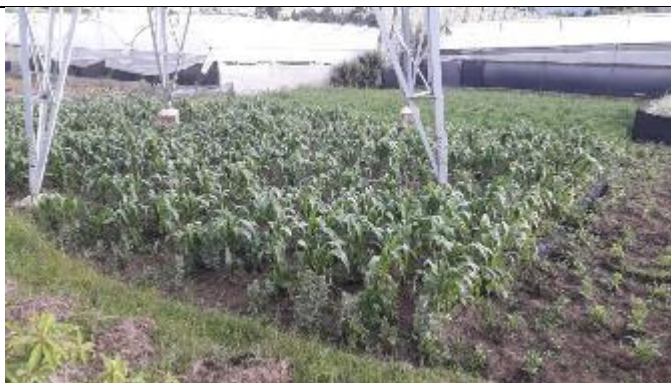
**Estabilidad.** - Actualmente se encuentra estable.

**FOTO No. 5.165. E038 UBICADA EN UNA SUPERFICIE PLANA. COORDENADAS: E 805634 - N 10004886**

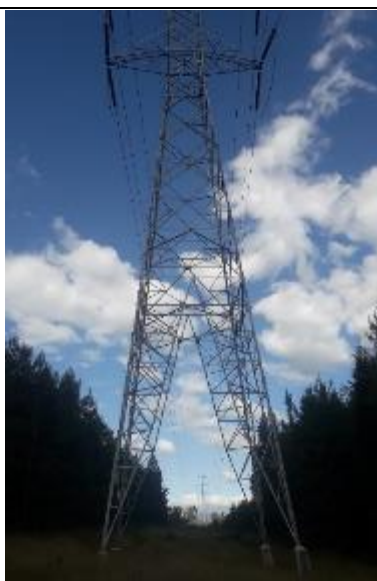
**Litología.** -El material se constituye de una toba volcánica (cangahua) de tonalidad crema, tamaño limo arenoso, ligeramente meteorizada, consolidada y fracturada.

**Estabilidad.** - Actualmente se encuentra estable.

**FOTO No. 5.166. E042 UBICADA EN UNA SUPERFICIE PLANA. COORDENADAS: E 807465 - N 10006101**

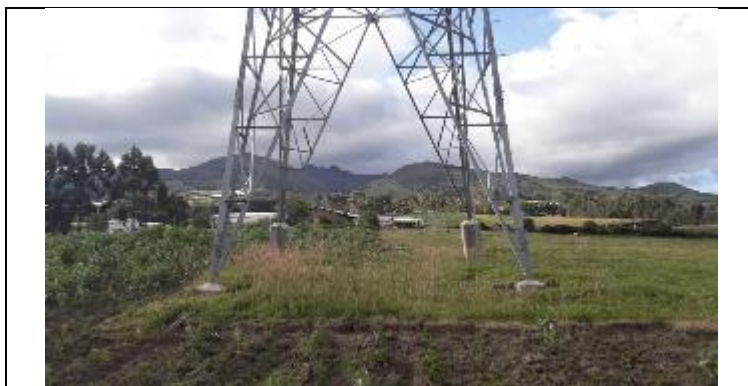
**Estabilidad.** -Actualmente se encuentra estable.

**FOTO No. 5.167. E050 UBICADA EN UNA SUPERFICIE PLANA. COORDENADAS: E 811322 - N 10008542**

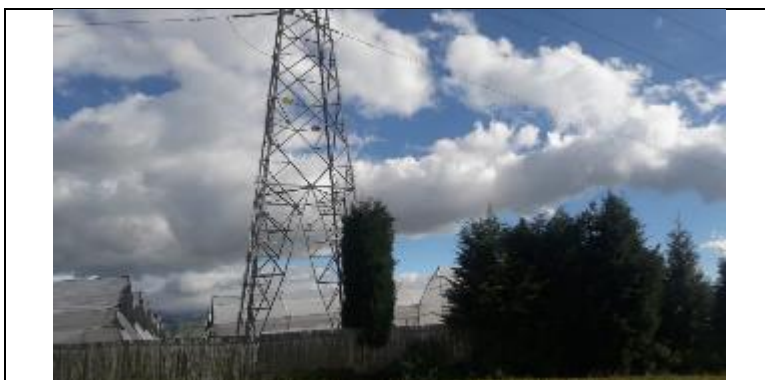
**Descripción.** - La estructura se encuentra en una superficie plana sin disecciones en sus alrededores, presenta una pendiente muy baja de 1°. El vano hacia atrás se encuentra con árboles en proyección. Además, el vértice se encuentra a 1m de plantaciones de florícolas, la cual podría generar infiltración de agua hacia las patas.

**FOTO No. 5.168. E052 UBICADA EN UNA SUPERFICIE PLANA. COORDENADAS: E 812135 - N 10009300**

- Quitar los árboles en proyección.

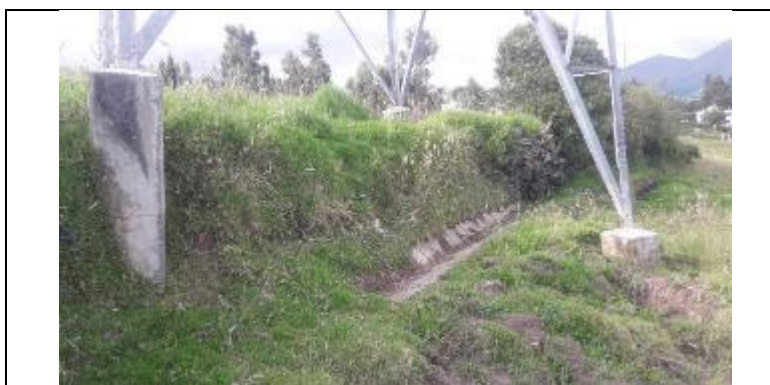
**FOTO No. 5.169. E053 CUNETA tapada. coordenadas: E 812398 - N 10009445**

- Limpiar cuneta de hormigón y extender por 20 metros

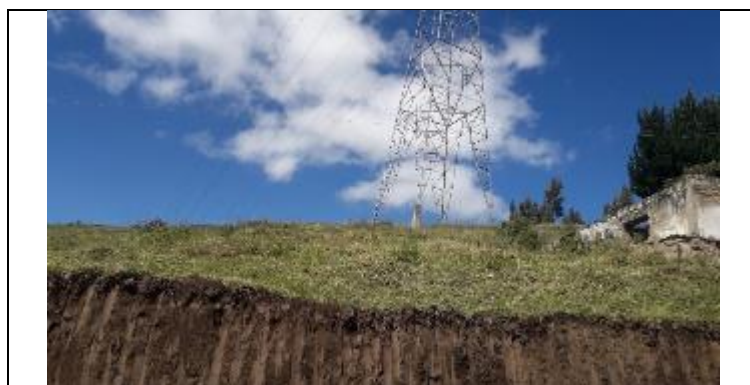
**FOTO No. 5.170. . E065 UBICADA EN UNA COLINA ESTABLE. COORDENADAS: E 817540 - N 10012411**

- Revegetar el talud mencionado, para evitar futuros daños en la estructura.

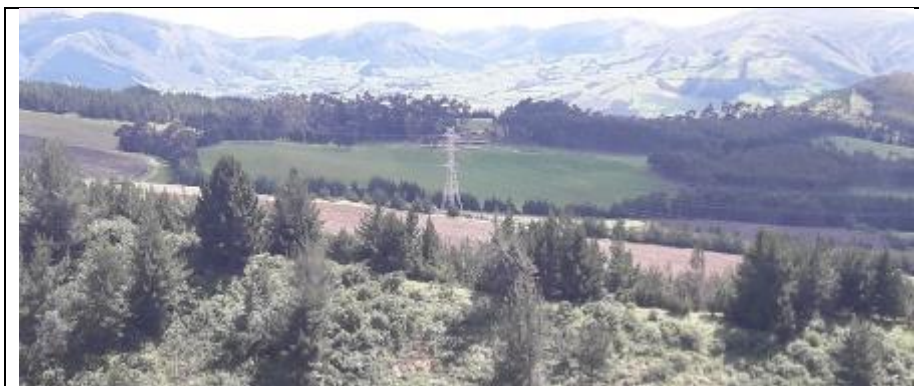
**ESTRUCTURA E071****Coordenadas:** E 819997 - N 10013963**Descripción.** - La estructura se encuentra en una zona plana ligeramente inclinada con pendiente suave de 10°. Se observa árboles en proyección en el vano hacia atrás y adelante.**Litología.** -El material se constituye de una toba volcánica (cangahua) de tonalidad crema, tamaño limo arenoso y poco consolidada.**Estabilidad.** - Actualmente se encuentra estable.**Recomendaciones.** - ninguna

**FOTO No. 5.171. E071 UBICADA EN UNA SUPERFICIE PLANA.  
COORDENADAS: E 819997 - N 10013963**

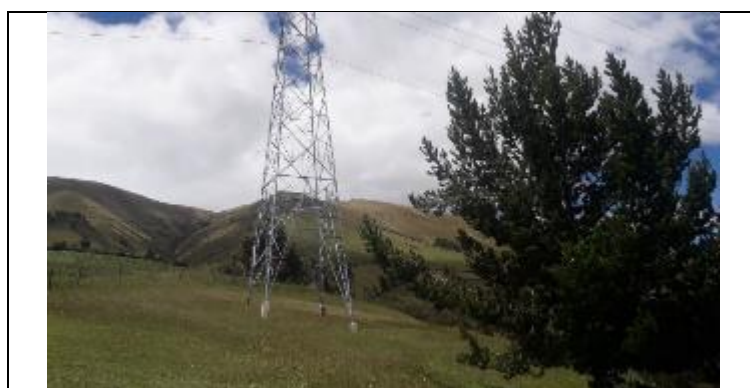
**ESTRUCTURA E074****Coordenadas:** E 820654 - N 10015445**Descripción.** - La estructura se encuentra en una zona inclinada con una pendiente 15°, a 50m vano hacia adelante presenta una vertiente de pendiente > 45°, con la presencia de surcos.**Litología.** -El material se constituye de una toba volcánica (cangahua) de tonalidad crema, tamaño limo arenoso, ligeramente meteorizada y poco consolidada.**Estabilidad.** - Actualmente se encuentra estable.**Recomendaciones.** - Ninguna

**FOTO No. 5.172. E074 UBICADA EN UNA SUPERFICIE  
ESTABLE COORDENADAS: E 820654 - N 10015445**

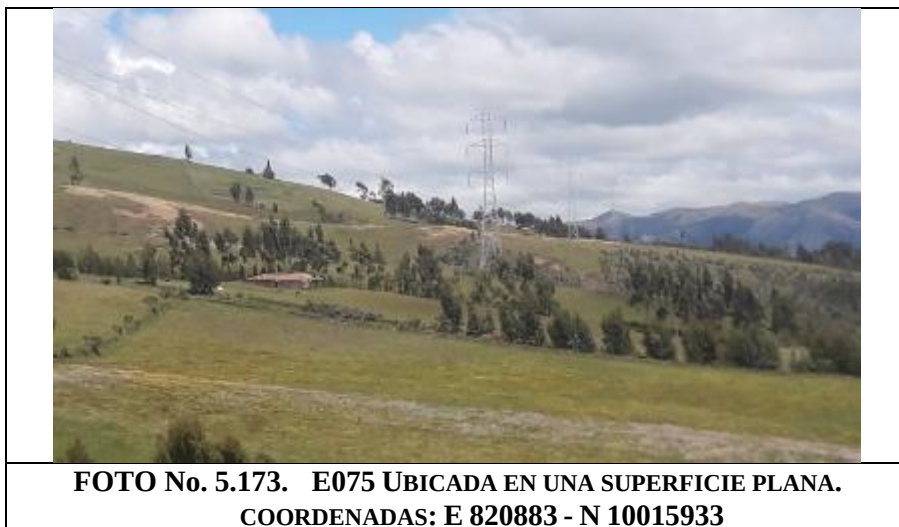
**ESTRUCTURA E075****Coordenadas:** E 820883 - N 10015933**Descripción.** - La estructura se encuentra en una zona colinada poco irregular inclinada con moderada pendiente menor 40°. Presencia de surcos a 100m del vértice.**Litología.** -El material se constituye de una toba volcánica (cangahua) de tonalidad crema, tamaño limo arenoso y poco consolidada.**Estabilidad.** - Actualmente se encuentra estable.**Recomendaciones.** - ninguna

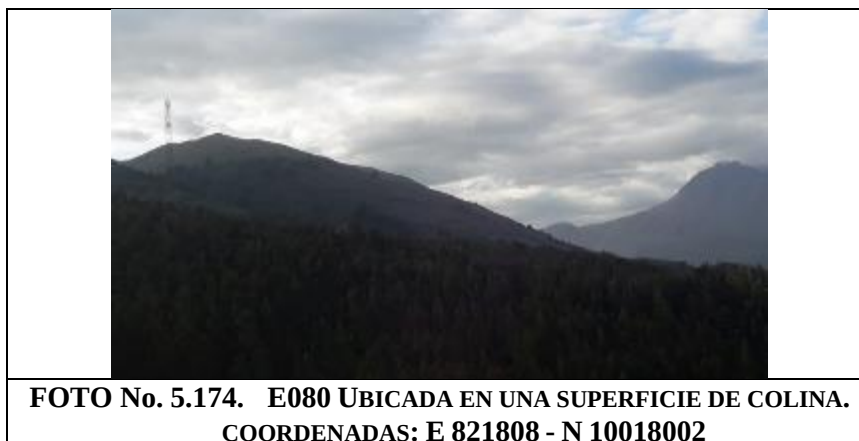
**ESTRUCTURA E080****Coordenadas:** E 821808 - N 10018002**Descripción.** - La estructura se encuentra en una zona colinada con pendiente de 30°, presenta una quebrada de alta pendiente en los laterales a una distancia aproximada de 60m, en sus alrededores observa una gran cantidad de árboles en proyección.**Litología.** -Presenta 2 tipos de materiales, el más superficial es un suelo negro, limo arcilloso de 1m de potencia con presencia abundante de materia orgánica (raíces, hojas, etc.) y hacia la base el material se constituye de una toba volcánica (cangahua) de tonalidad crema, tamaño limo arenoso y poco consolidada.**Estabilidad.** - Actualmente se encuentra estable.**Recomendaciones.** - ninguna

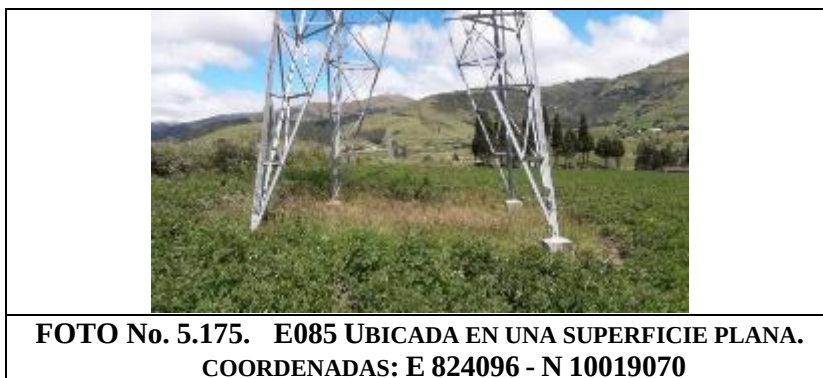
**Descripción.** - La estructura se encuentra en una superficie plana en una pendiente muy baja de 2°. Alrededor del vértice presenta actividad agrícola (sembrío de papas), la cual podría generar infiltración de agua.

**Estabilidad.** - Actualmente se encuentra estable, sin embargo, es susceptible a infiltración de agua por sembríos y en el tiempo generar subsidencia en las patas.

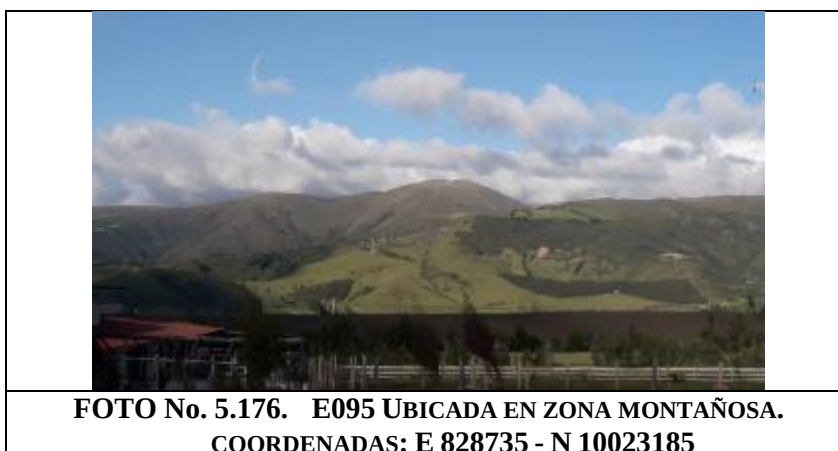
**Descripción.** - La estructura se encuentra en una zona de alta montaña con pendientes moderadas a altas  $>50^\circ$ , en sus alrededores no se observa vegetación.

**Estabilidad.** - Actualmente se encuentra estable, sin embargo, al encontrarse en una zona alta podría ser susceptible a deslizamientos.

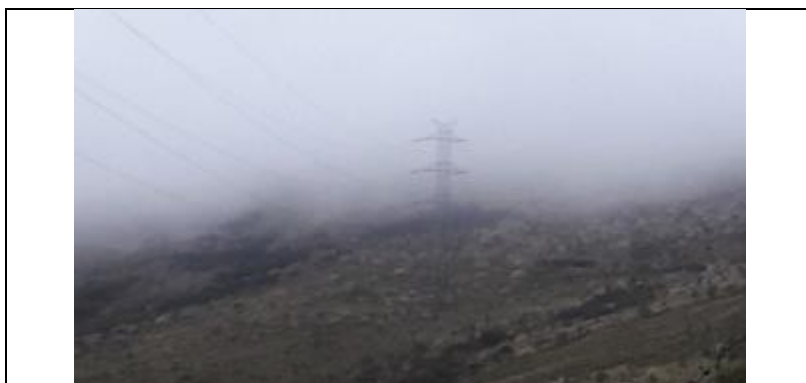
**Descripción.** - La estructura se encuentra en una zona de paramo, en un área montañosa ligeramente irregular con pendiente de 40°, a 50 m de los vértices se observa erosión en surcos. En esta se observa gran cantidad de agua de vertientes naturales que se encuentran cercanas.

**Estabilidad.** - Actualmente se encuentra estable.

**FOTO No. 5.177. . E111 UBICADA EN UNA SUPERFICIE INCLINADA COORDENADAS: E 830846 - N 10032103**

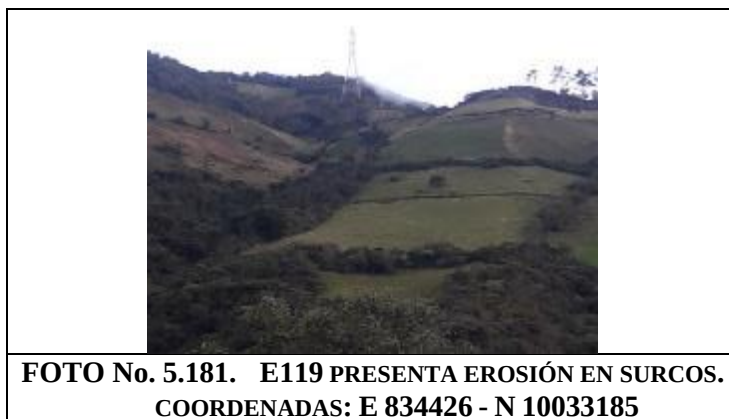
**Descripción.** - La estructura se encuentra en una zona de paramo, en un área montañosa irregular con fuerte pendiente de 65°. A 15m del vértice pasa una quebrada seca, con erosión en sucos en las paredes. En la base de las patas se observa maleza.

**Estabilidad.** - Actualmente se encuentra estable

**FOTO No. 5.181. E119 PRESENTA EROSIÓN EN SURCOS.**  
**COORDENADAS: E 834426 - N 10033185**

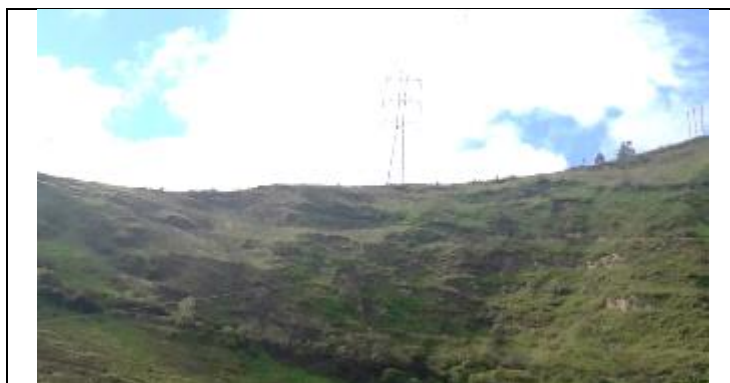
**FOTO No. 5.183. E126 SE OBSERVA DESLIZAMIENTOS COORDENADAS: E 837218 - N 10036176**

- Realizar un estudio para conocer la estabilidad de este sitio en específico.
- Realizar cunetas de coronación en el lado A-D, para evitar infiltración de agua.

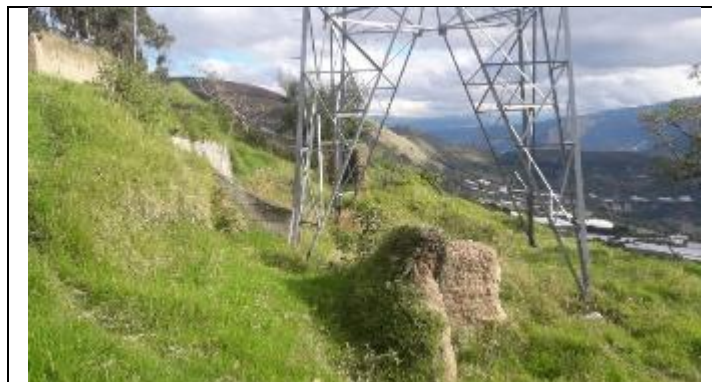
**Descripción.** - Se encuentra en una vertiente irregular de alta pendiente de 60°, a 2m de la pata C-D cambia la pendiente a 70°. El pedestal de la pata D se encuentra a 30cm. En el lado A-B se encuentra un muro que sostiene el terreno y protege este lado, sin embargo, se encuentra algo en deterioro. En la zona se ha podido determinar gran cantidad de deslizamientos, debido a fuertes pendientes y materiales poco consolidados.

**FOTO No. 5.184. E127 SE OBSERVA EROSIÓN.  
COORDENADAS E 837346 - N 10036507**

- Realizar un drenaje para sacar el agua de la pata.
- Realizar un mantenimiento del muro de contención en el lado A-B.
- Realizar un muro de contención en el lado C-D.

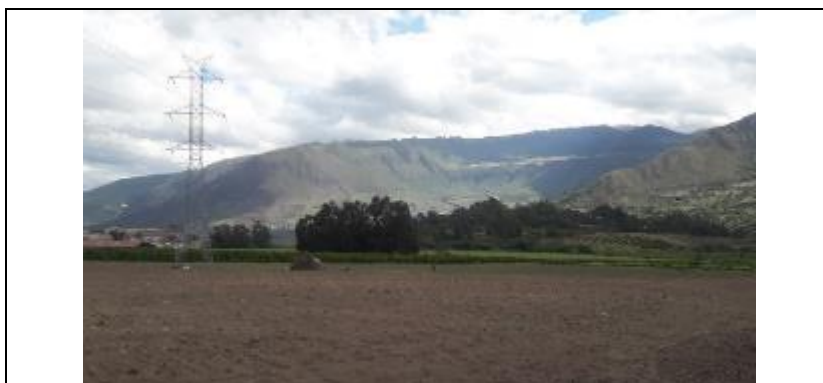
**Descripción.** - La estructura se encuentra en una superficie plana en una pendiente muy baja de 0°. Alrededor del vértice presenta actividad agrícola (sembrío de legumbres y otros), la cual podría generar infiltración de agua, además en esta zona hay el paso de vehículos de trabajos agrícolas (tractores, camiones de carga) que podría ser susceptibles a contactos con la torre.

**Estabilidad.** - Actualmente se encuentra estable, pero susceptible a impacto de vehículos agrícolas.

**FOTO No. 5.187. E137 UBICADA EN UNA SUPERFICIE PLANA.  
COORDENADAS: E 840957 - N 10042064**

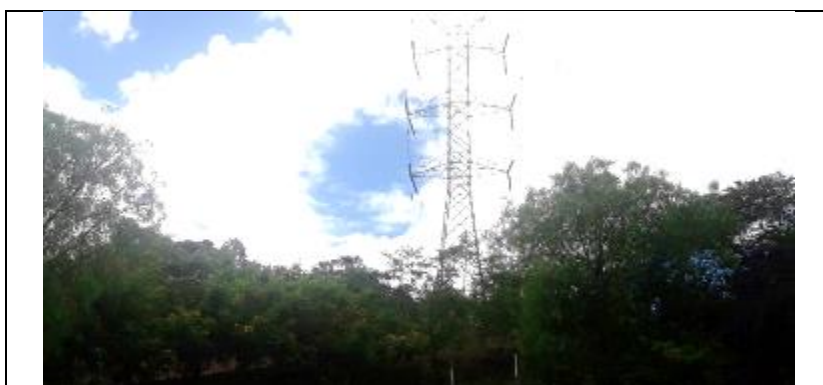
**FOTO No. 5.188. E139 UBICADA EN UNA VERTIENTE  
INCLINADA. COORDENADAS: E 841542 - N 10042804**

- Retirar los árboles en proyección.

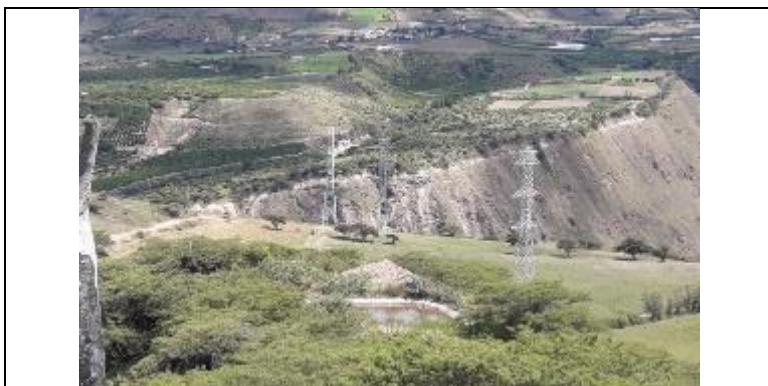
**ESTRUCTURA E141****Coordenadas:** E 842171 - N 10044050**Descripción.** - La estructura se encuentra en una superficie plana ligeramente ondulada en una pendiente baja de 6°. En el vano hacia atrás presenta pequeños árboles en proyección.**Litología.** -El material se constituye de una toba volcánica (cangahua) de tonalidad crema, tamaño limo arenoso y poco consolidada.**Estabilidad.** -Actualmente se encuentra estable.**Recomendaciones.** - ninguna

**FOTO No. 5.189. E141 UBICADA EN UNA SUPERFICIE PLANA. COORDENADAS: E 842171 - N 10044050**

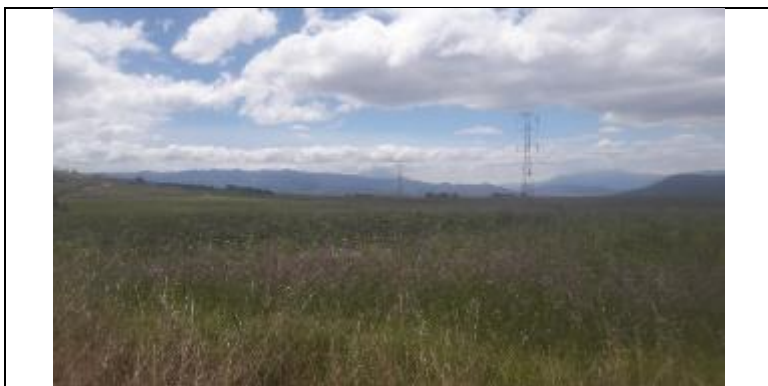
**Descripción.** - La estructura se encuentra en una superficie plana en una pendiente muy baja de 0°. Alrededor del vértice presenta actividad agrícola (sembrío de papas), la cual podría generar infiltración de agua.

**Estabilidad.** - Actualmente se encuentra estable.

**FOTO No. 5.193. E155 UBICADA EN UNA SUPERFICIE PLANA. COORDENADAS: E 847555 - N 10053089**

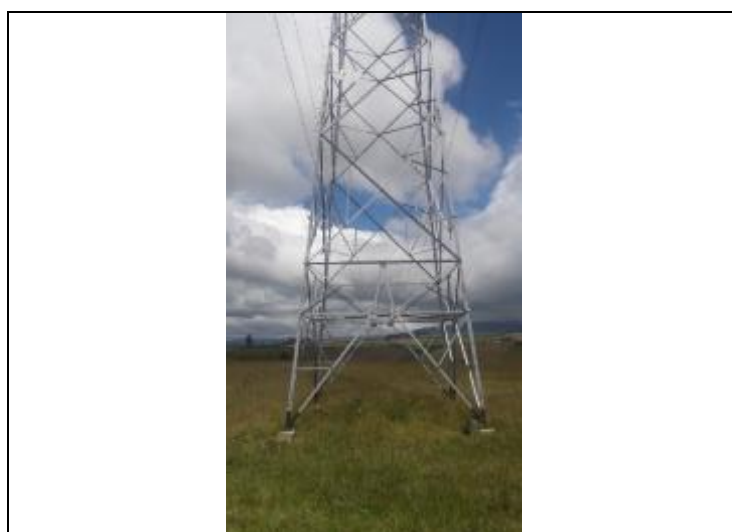
**Estabilidad.** - Actualmente se encuentra estable.

**FOTO No. 5.194. E167 UBICADA EN UNA SUPERFICIE PLANA. COORDENADAS: E 852527 - N 10057541**

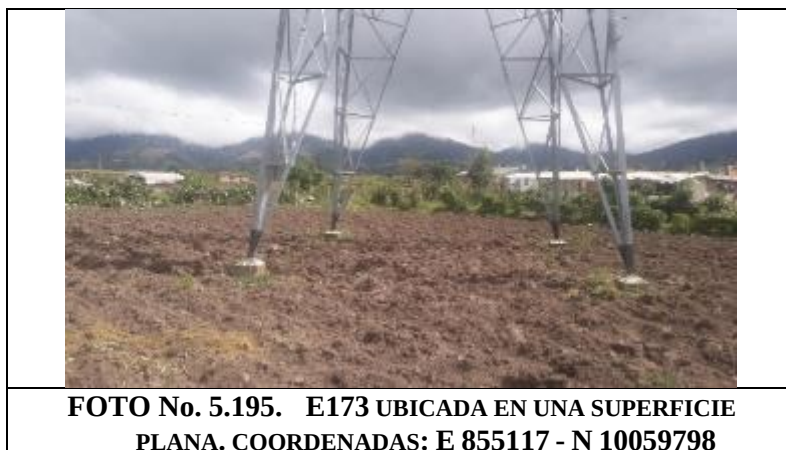
**Descripción.** - La estructura se encuentra en una superficie plana en una pendiente muy baja de 0°. Alrededor del vértice presenta actividad agrícola (sembrío de papas), la cual podría generar infiltración de agua.

**Estabilidad.** - Actualmente se encuentra estable.

**FOTO No. 5.195. E173 UBICADA EN UNA SUPERFICIE PLANA. COORDENADAS: E 855117 - N 10059798**

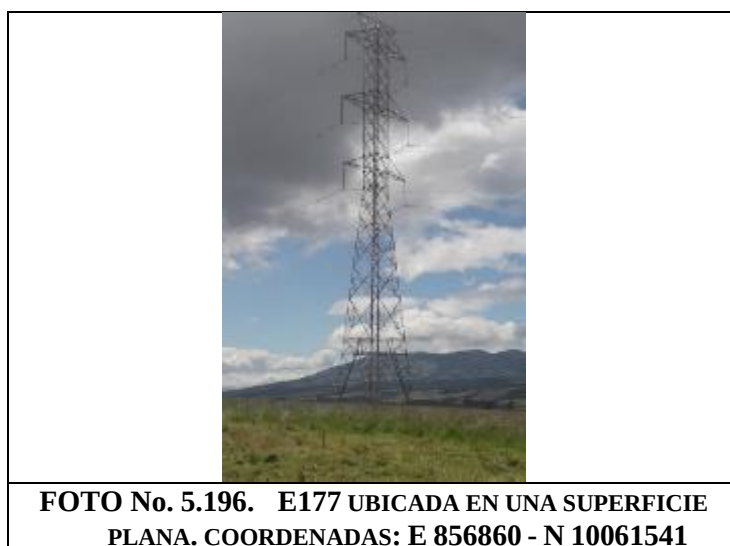
**Descripción.** - La estructura se encuentra en una superficie plana en una pendiente muy baja de 3°. Alrededor del vértice presenta actividad agrícola (sembrío de papas), la cual podría generar infiltración de agua.

**Estabilidad.** - Actualmente se encuentra estable.

**FOTO No. 5.196. E177 UBICADA EN UNA SUPERFICIE PLANA. COORDENADAS: E 856860 - N 10061541**

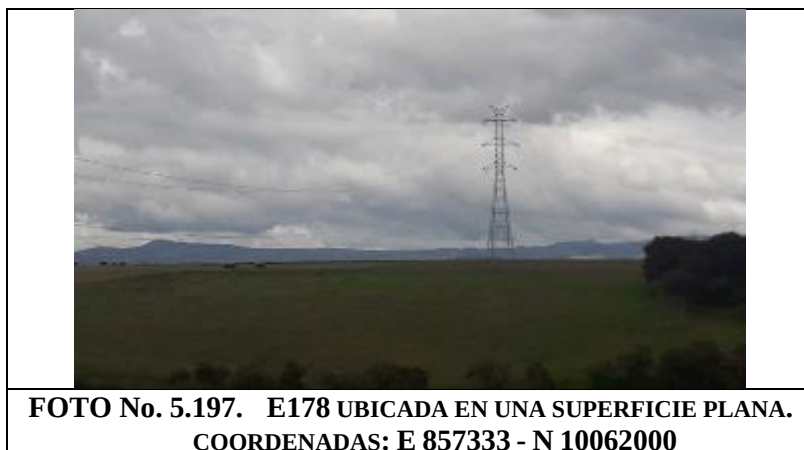
**ESTRUCTURA E178****Coordenadas:** E 857333 - N 10062000**Descripción.** - La estructura se encuentra en una zona colinada con pendiente baja de 10°. Esta zona es un área de pastoreo, además en los laterales presenta un bosque.**Litología.** -El material se constituye de un suelo color negro, con tamaño limo arcilloso.**Estabilidad.** - Actualmente se encuentra estable.**Recomendaciones.** - ninguna

**FOTO No. 5.197. E178 UBICADA EN UNA SUPERFICIE PLANA.  
COORDENADAS: E 857333 - N 10062000**
