***ESTUDIO DE IMPACTO AMBIENTAL EXPOST DEL  
SISTEMA DE TRANSMISIÓN CONFORMADO POR LAS L/T***

***GUANGOPOLO - VICENTINA, MULALÓ - SANTA ROSA -  
VICENTINA - POMASQUI - IBARRA - TULCÁN A 138 KV Y SANTA  
ROSA - SANTO DOMINGO Y POMASQUI – JAMONDINO I  
(PASTO - QUITO I) A 230 KV***

**CAPÍTULO V**

**LÍNEA BASE AMBIENTAL**

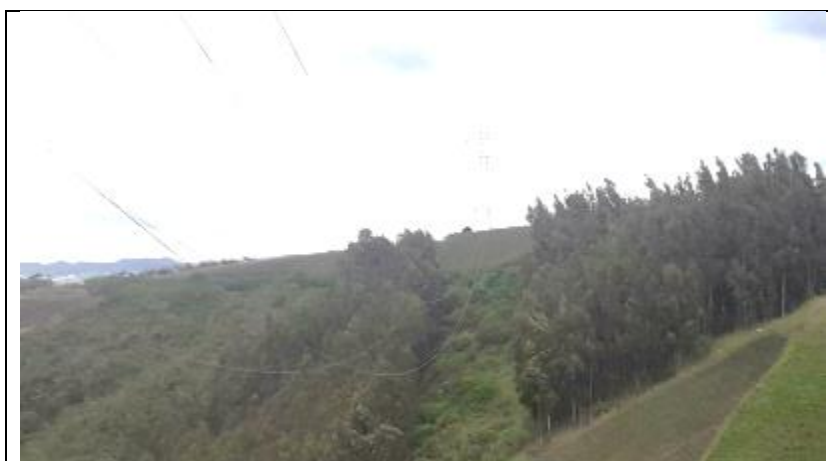
**ESTRUCTURA E183****Coordenadas:** E 859869 - N 10064100**Descripción.** - Se encuentra en una zona colinada con pendiente de 10°, se encuentran sembríos en los alrededores. Vano atrás con pequeños árboles en proyección.**Litología.** -El material se constituye de un suelo color negro, con tamaño limo arcilloso.**Estabilidad.** - Actualmente se encuentra estable.**Recomendaciones**

**FOTO No. 5.198. E183 UBICADA EN UNA SUPERFICIE PLANA.  
COORDENADAS: E 859869 - N 10064100**

- Quitar arboles la proyección.

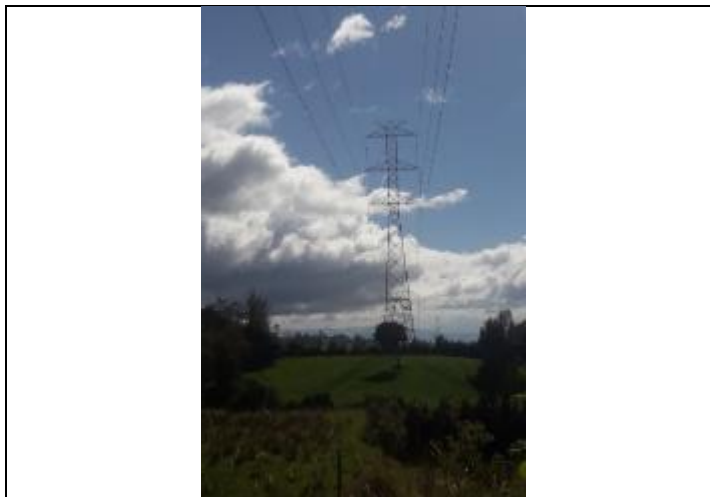
**ESTRUCTURA E197****Coordenadas:** E 865946 - N 10069538**Descripción.** - Se encuentra en una zona colinada con pendiente de 15°, a 7m hacia el vano de atrás cambia la pendiente a 40°, se encuentran sembríos en los alrededores.**Litología.** -El material se constituye de un suelo color negro, con tamaño limo arcilloso.**Estabilidad.** - Actualmente se encuentra estable.**Recomendaciones.** - ninguna

**FOTO No. 5.199. E197 UBICADA EN UNA SUPERFICIE PLANA. COORDENADAS: E 865946 - N 10069538**

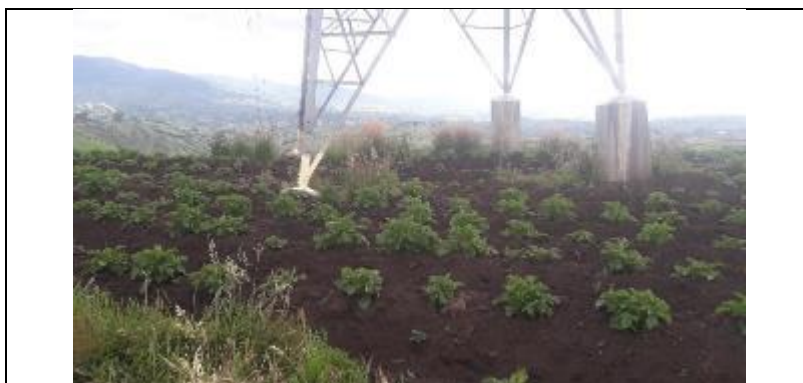
**Estabilidad.** - Actualmente se encuentra estable.

**FOTO No. 5.201. E213 UBICADA EN UNA SUPERFICIE PLANA.  
COORDENADAS: E 866791 - N 10078684**

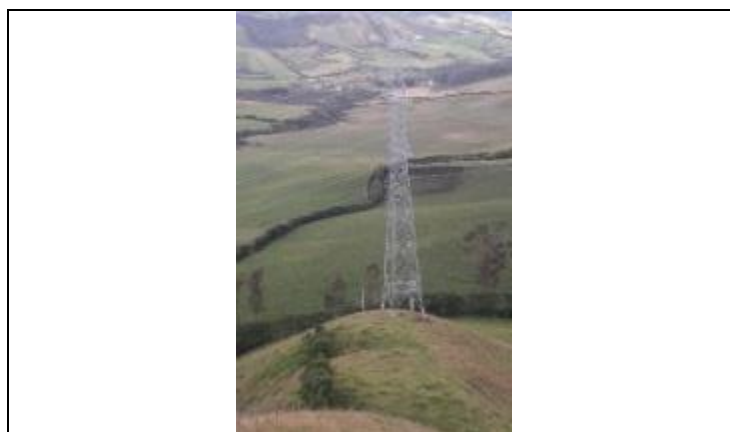
**Estabilidad.** - Actualmente se encuentra estable.

**FOTO No. 5.202. E214 UBICADA EN UNA COLINA  
ESTABLE. COORDENADAS: E 866865 - N 10079107**

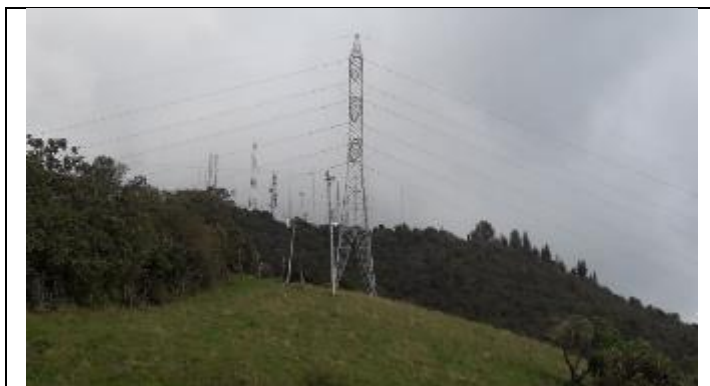
**ESTRUCTURA E219****Coordenadas:** E 867336 - N 10081996**Descripción.** - La estructura se encuentra en una vertiente poco irregular con pendiente de 30°, vano hacia adelante pequeños árboles en proyección. Es una zona de potrero.**Litología.** -El material se constituye de un suelo color anaranjado, con tamaño limo arcilloso.**Estabilidad.** - Actualmente se encuentra estable.**Recomendaciones.** - ninguna

**FOTO No. 5.203. E219 UBICADA EN UNA VERTIENTE ESTABLE. COORDENADAS: E 867336 - N 10081996**

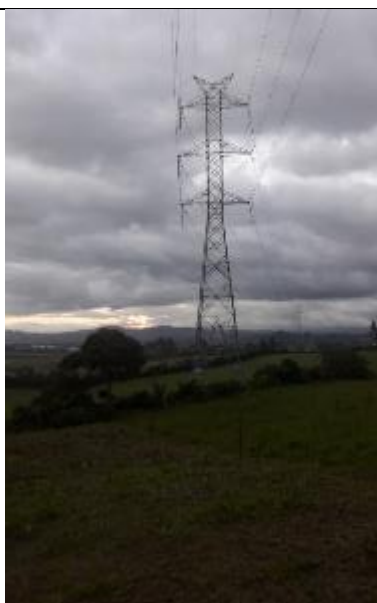
**ESTRUCTURA E229****Coordenadas:** E 868323 - N 10087184**Descripción.** - La estructura se encuentra en una superficie plana con ligera ondulación y presenta una pendiente de 6°, esta zona es un área de constante pastoreo.**Litología.** -El material se constituye de un suelo color negro, con tamaño limo arenoso.**Estabilidad.** - Actualmente se encuentra estable.**Recomendaciones** - ninguna

**FOTO No. 5.204. E229 UBICADA EN UNA SUPERFICIE LIGERAMENTE ONDULADA. COORDENADAS: E 868323 - N 10087184**

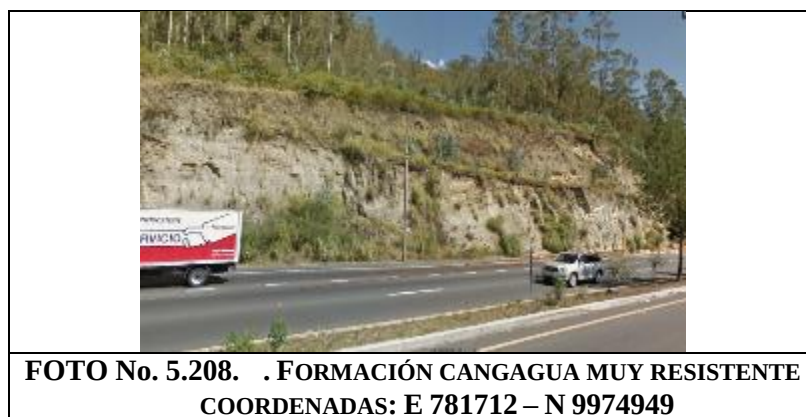
FIGURA No. 5.31. Mapa de formaciones geológicas L/T Guagopolo Vicentina a 138 kV

**Terrazas Indiferenciadas.** - las terrazas mejor desarrolladas se encuentra a lo largo del Río Machángara y San Antonio. Se distinguen aquí tres niveles, de los cuales, el superior tiene su superficie de 6 m. aproximadamente sobre el primero. Es posible ver que es una sola terraza disectada y no representa una sucesión de erosión. En la base de la secuencia está una capa de lignito que se puede apreciar en las piscinas de San Antonio donde el espesor es de 2.5 m. Identificada donde se encuentra implantada la Subestación Vicentina.

**Deposito Fluvio Glaciar.** - conformando por cantos rodados y guijarros andesíticos con bandas ocasionales de material arenoso estratificado horizontalmente se presenta en el valle entre Rumiñahui y el Pasochoa.

**Deslizamiento.** - deslizamiento producido en la formación Cangahua, posiblemente ocasionada por sobre saturación, se encuentra constituida de material heterogéneo con matriz limosa con fragmentos angulares rocosos, con ausencia de estratificación y estructuras de ordenamiento interno.

**Cangagua.** - Ha sido estudiada por varios autores y la mayoría coincide en denominarla como tobas alteradas, típicamente de colores amarillentos a marrones, generalmente intercalada con caídas de cenizas, pómez, paleosuelos y en ocasiones flujos de lodos y canales aluviales. Generalmente, la cangagua tiene textura limo-arenosa; y localmente presenta patinas calcáreas y limonita entre los planos de estratificación o diaclasas. Esta formación se distribuye por toda el área y sus características litológicas y paleontológicas sugieren un ambiente seco tipo estepa durante su depositación, posiblemente durante el Pleistoceno superior a Holoceno (Villagómez, 2003).

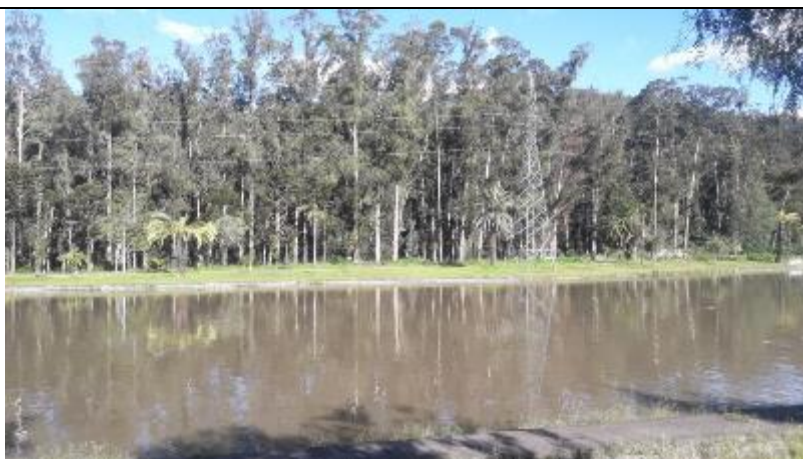
**Estabilidad.** - Actualmente se encuentra estable.

**FOTO No. 5.209. E002 UBICADA EN UNA SUPERFICIE PLANA.  
COORDENADAS: E 783513 - N 9970440**

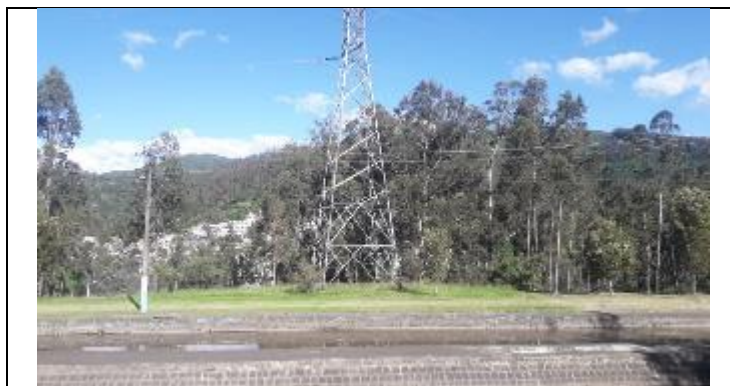
**ESTRUCTURA E003****Coordenadas:** E 783364 - N 9970819**Descripción.** - La estructura se encuentra en una zona plana con pendiente de 2°. En los laterales a 5m lado C-D se presenta un bosque y lado A-B un reservorio.**Litología.** -El material se constituye de una toba volcánica (cangahua) de tonalidad crema, tamaño limo arenoso y se encuentra poco consolidada.**Estabilidad.** -Actualmente se encuentra estable.**Recomendaciones.** - ninguna

**FOTO No. 5.210. E003 UBICADA EN UNA SUPERFICIE PLANA. COORDENADAS: E 783364 - N 9970819**

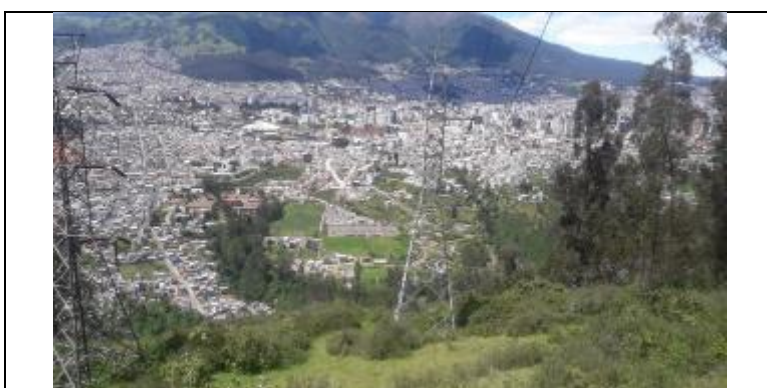
**FOTO No. 5.212. E017 PRESENTA EROSIÓN EN SURCOS**  
**COORDENADAS: E 781074 - N 9975592**

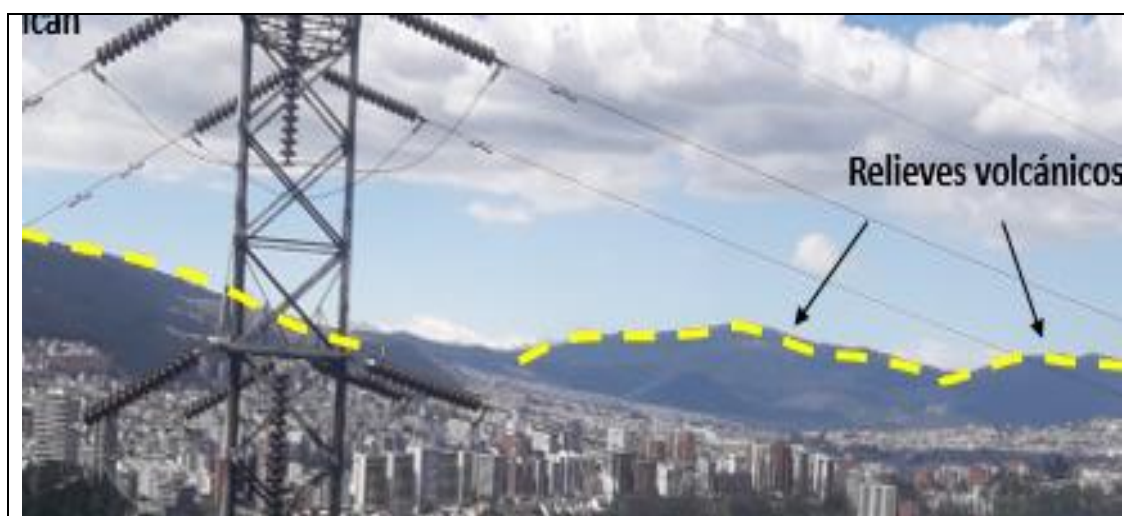
**Flancos de volcán.** - Forma de relieve producida por erupciones volcánicas conformadas por lavas intercaladas con la acumulación de cenizas, lapilli, bombas o bloques. Se localizan en los cantones Cayambe, Quito y Mejía atravesando las líneas de transmisión Pomasqui – Jamondino I a 230 kV, Guangopolo – Vicentina a 138 kV y Santa Rosa – Santo Domingo 230 kV respectivamente.

**FOTO No. 5.220. FLANCOS DE VOLCÁN Y RELIEVE VOLCÁNICO, COORDENADAS: E 783513 – N 9970440**

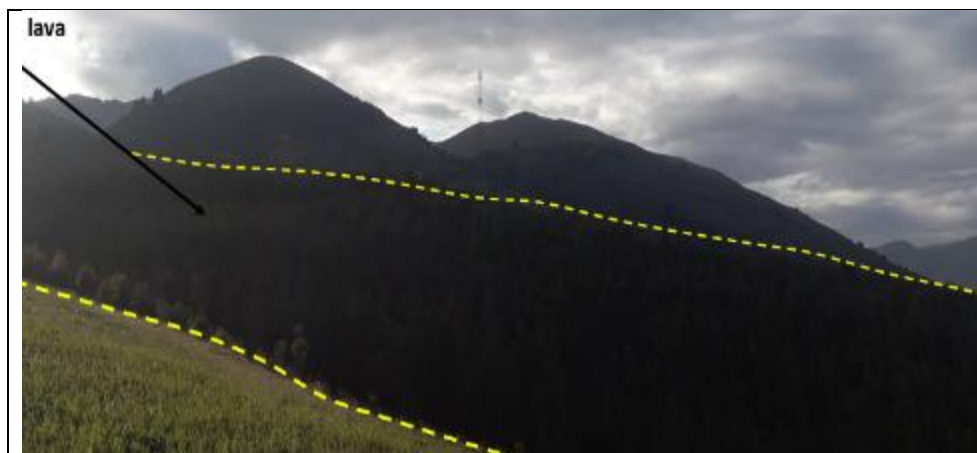
**Flujos de lava.** - Se los conoce también como coladas o derrames de lava, es decir, la roca en estado líquido que fluye por los flancos del volcán y quebradas (Andrade, et al., 2005). Se dividen en dos geoformas: a) Flujos de lavas; y b) Vertientes de flujos de lava. Se ubican principalmente en los cantones Bolívar, Cotacachi, Cayambe y Pedro Moncayo, atravesando las líneas de transmisión Pomasqui – Jamondino I a 230 kV y Pomasqui – Ibarra a 138 kV.

**FOTO No. 5.223. FLUJOS DE LAVA, COORDENADAS: E 821808 – N 10018002**

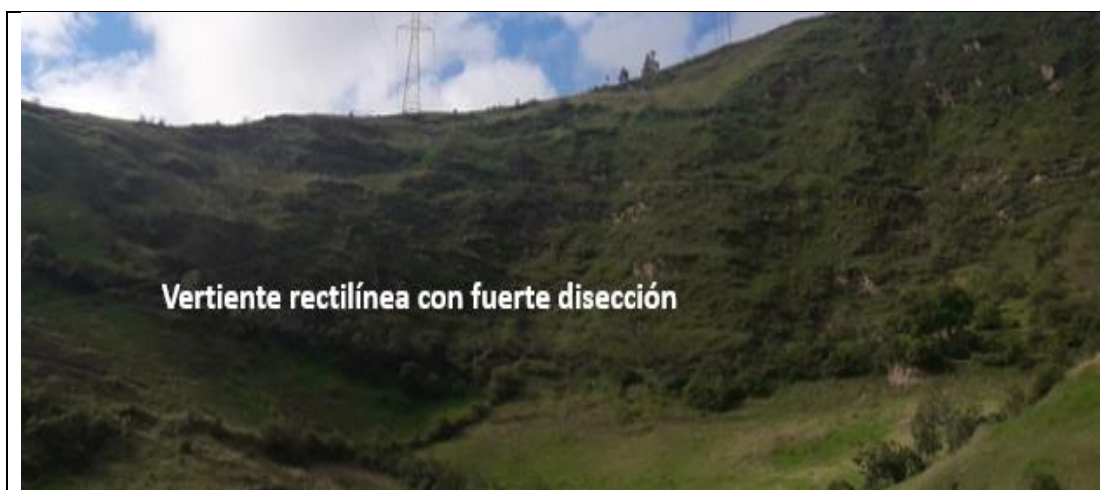
**Vertientes.** - Son inclinaciones del terreno con pendientes mayores al 12 %. Se clasifican en seis tipos: a) Vertientes heterogénea, b) Vertiente heterogénea con fuerte disección, c) Vertiente rectilínea, d) Vertiente rectilínea con abruptos, e) Vertiente rectilínea con fuerte disección; y f) Vertiente rectilínea con salientes rocosos. Se localizan en los cantones Pimampiro y Santo Domingo cruzando las líneas Pomasqui – Jamondino I a 230 kV y Santa Rosa – Santo Domingo a 230 kV respectivamente.

**FOTO No. 5.226. VERTIENTE RECTILÍNEA CON FUERTE DISECCIÓN,  
COORDENADAS: E 837218 – N 10036176**

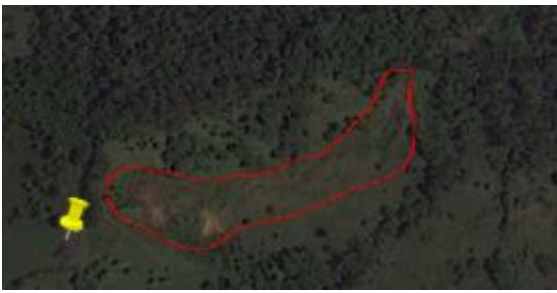
| <p><b>E136.</b> - se encuentra a una distancia aproximada de 60 metros de la estructura, con avance directo a la misma</p> | <p><b>E158.</b> - deslizamiento superficial, se encuentra a una distancia aproximada de 150 metros, no representa amenaza a la estructura</p> |

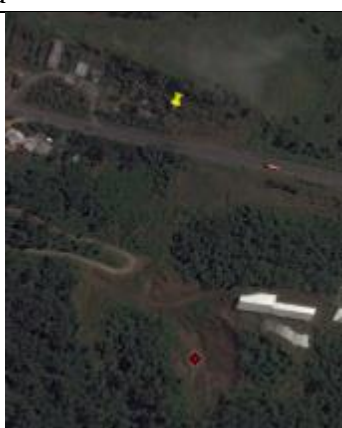
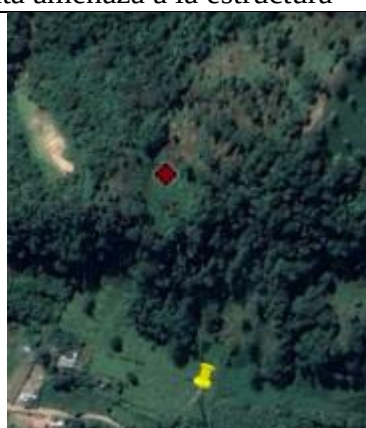
| <p><b>E147.</b> - se encuentra a una distancia aproximada de a140 metros, no representa amenaza a la estructura</p> | <p><b>E075.</b> - se encuentra a una distancia aproximada de a 200m, no representa amenaza a la estructura</p> |

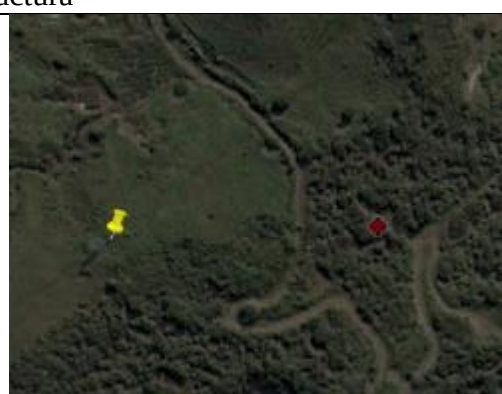
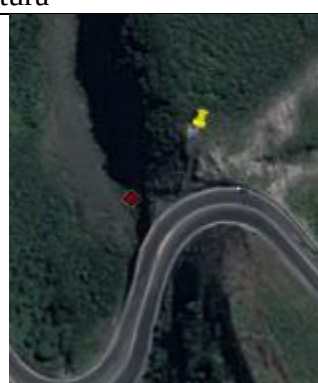
| <p><b>E060.</b> - se encuentra a una distancia aproximada de a 160m</p> | <p><b>E51.</b> - se encuentra a una distancia aproximada de a 10 m</p> |

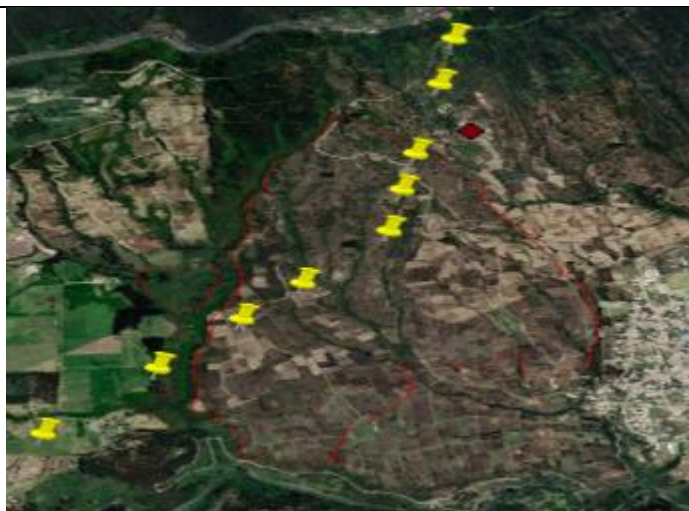
**E008-E012.** - Se encuentran implantadas en un gran deslizamiento antiguo, no se observa inestabilidad de las estructuras

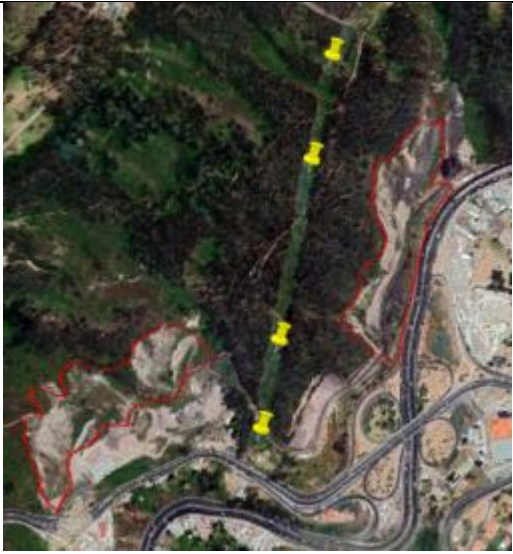
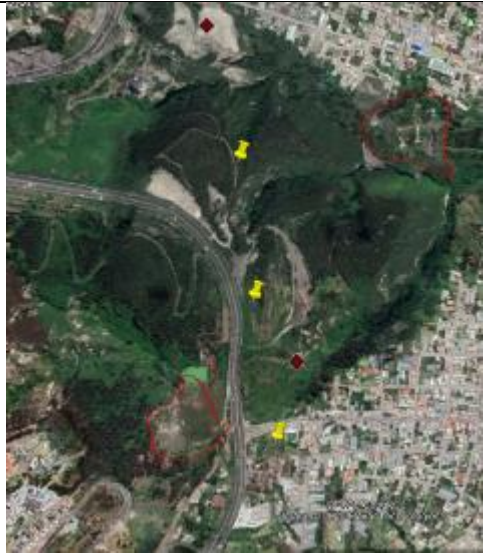
| <p><b>E10-E13.</b> - en este tramo se observa 2 deslizamientos muy cercanos, son de considerables dimensiones, no representan amenaza para las estructuras</p> | <p><b>E21-E23.</b> - los deslizamientos en este tramo no representa amenaza a la línea de transmisión</p> |

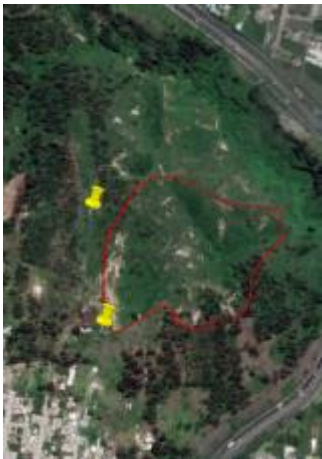
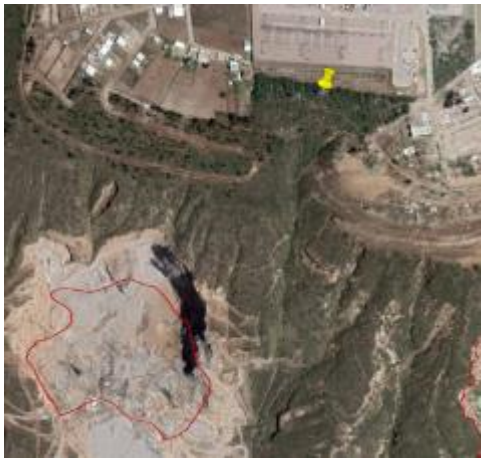
| <p><b>E25-E26.</b> - las estructuras están a pocos metros de este coluvión antiguo, no se observa comprometida la estabilidad de las mismas.</p> | <p><b>E51.</b> - en la llegada a la SE Pomasqui, se presenta una cantera de material a 300 metros de distancia, actualmente no presenta problemas de estabilidad.</p> |

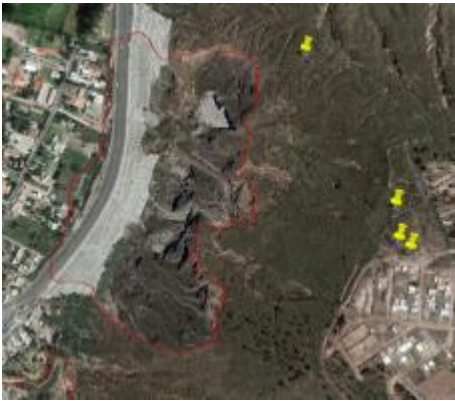
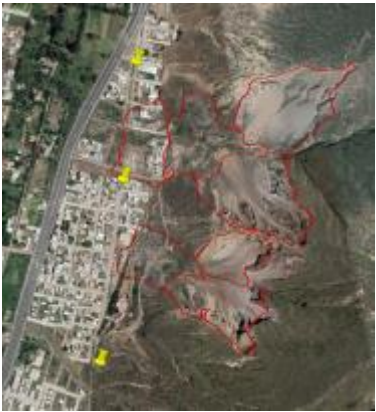
| <p><b>E51D</b> a 270 m -<b>E52</b> a 80m. - el coluvión que muestra erosión constante en dirección a las estructuras, no presenta amenaza.</p> | <p><b>E53 a E55.</b> - presenta varios deslizamientos acompañados de erosión a la margen derecha de la LT, no representa amenaza a las estructuras</p> |

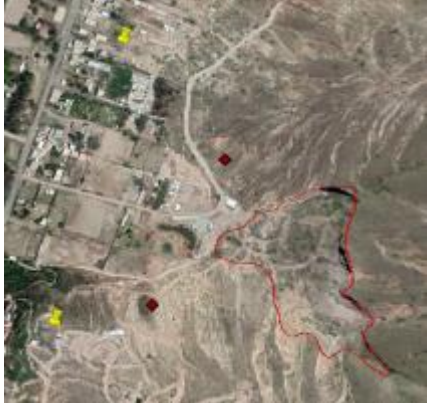
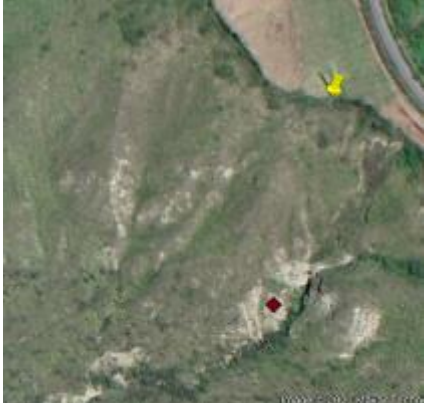
| <p><b>E59</b> a 250m <b>E60</b> a 330m. - se encuentran estables y fuera del área de influencia de los deslizamientos</p> | <p><b>E89.</b> - se encuentra a 30 m, del deslizamiento, de presentarse un avance del mismo podría afectar la estabilidad de la estructura</p> |

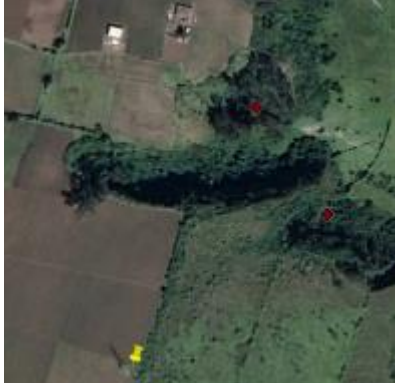
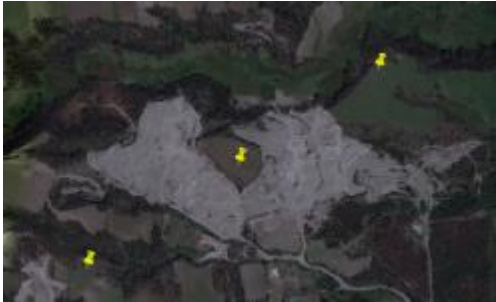
| <p><b>E135.</b> - ubicada a aproximadamente 100 m de un pequeño deslizamiento, no representa problemas a la estabilidad de la torre</p> | <p><b>E143 - E145.</b> - en esta zona se hay actividad minera, de no realizar esta actividad de manera técnica afectaría a las torres</p> |

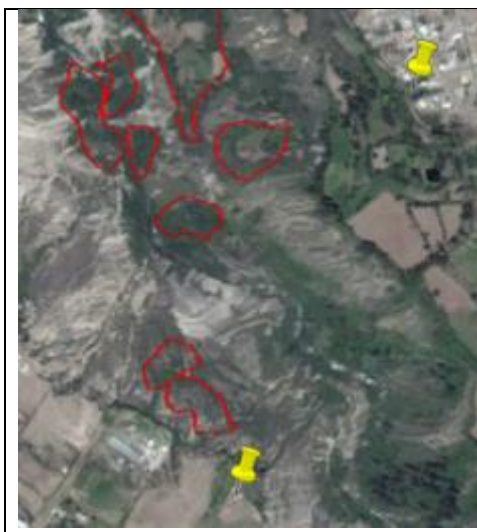
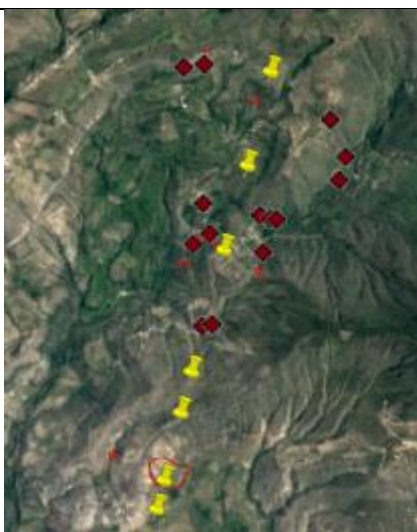
| <p><b>E17</b> se encuentra a 50 m, del deslizamiento, de presentase un avance del mismo podría afectar la estabilidad de la estructura</p> | <p><b>E59-E64.</b> - se identifican pequeños deslizamientos en este tramo, ninguno de estos puede ocasionar afectación en la torre</p> |

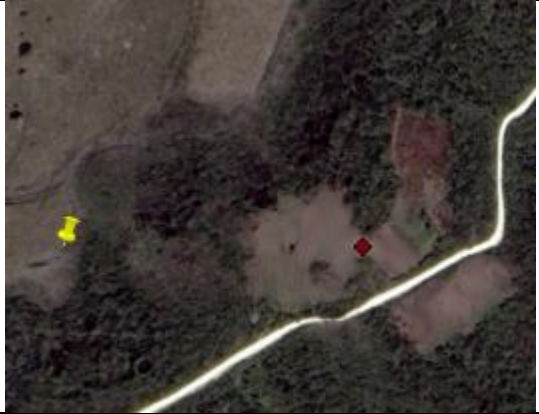
| <p><b>E22.</b> - se encuentra a 60 m, del deslizamiento, de presentase un avance del mismo podría afectar la estabilidad de la estructura</p> | <p><b>E23.</b> - se encuentra a 100 m, del deslizamiento, de presentase un avance del mismo podría afectar la estabilidad de la estructura</p> |

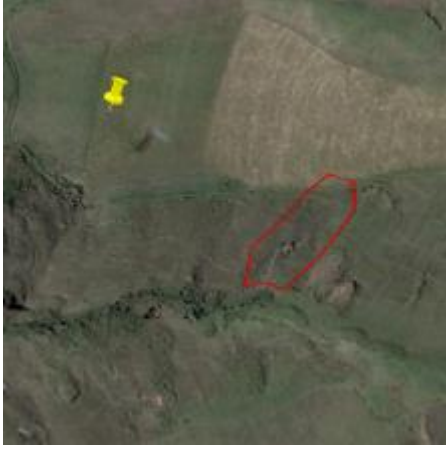
| <p><b>E112.</b> - se encuentra a 130 m, del deslizamiento, no afecta a la estabilidad de la estructura</p> | <p><b>E142.</b> - se encuentra a 100 m, del deslizamiento, no afecta a la estabilidad de la estructura</p> |

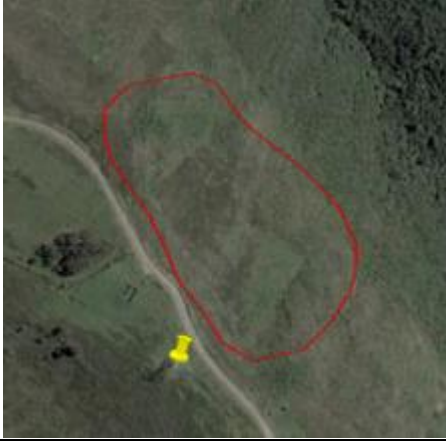
| <p><b>E148.</b> - se encuentra a 140 m, del deslizamiento, no afecta a la estabilidad de la estructura</p> | <p><b>E149.</b> - se encuentra a 40 m, del deslizamiento, no afecta a la estabilidad de la estructura, de presentase un avance del mismo podría afectar la estabilidad de la estructura</p> |

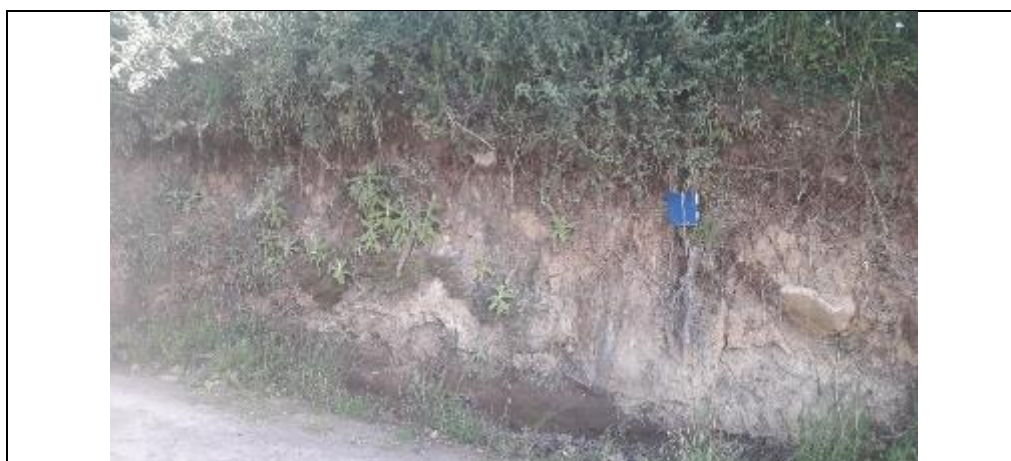
Corresponden a suelos volcánicos francos y franco arenosos, drenaje bueno, profundos a moderadamente profundos, no posee fragmentos gruesos en superficie, presentan un pH medianamente ácido y una fertilidad natural mediana. No se evidencia nivel freático.

**FOTO No. 5.230. ANDISOL. COORDENADAS: E 839655 – N 10066597**

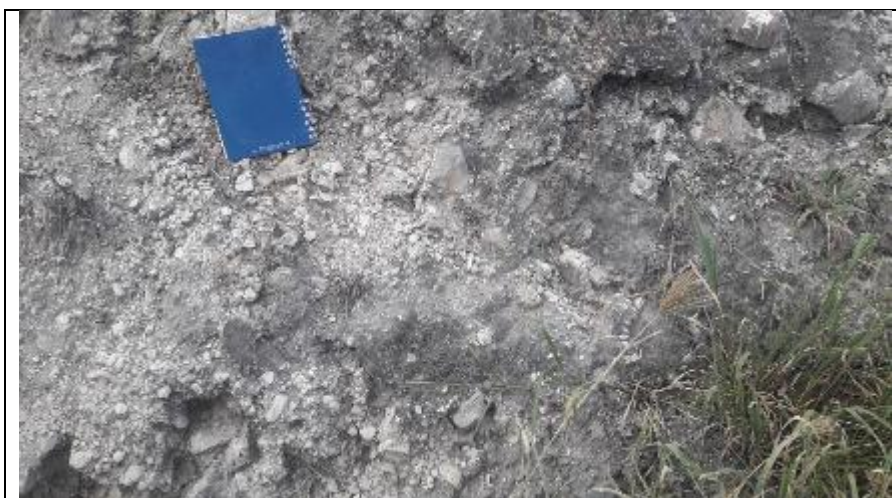
En el área de influencia directa sus características contemplan un escaso desarrollo, presentan texturas franco arenosas en la superficie y areno francosas a profundidad, con drenaje bueno, poco profundos, no posee fragmentos gruesos en superficie, pH prácticamente neutro, fertilidad natural baja y sin evidencia de nivel freático.

**FOTO No. 5.231. ENTISOL. COORDENADAS: E 828924 – N 10052550**

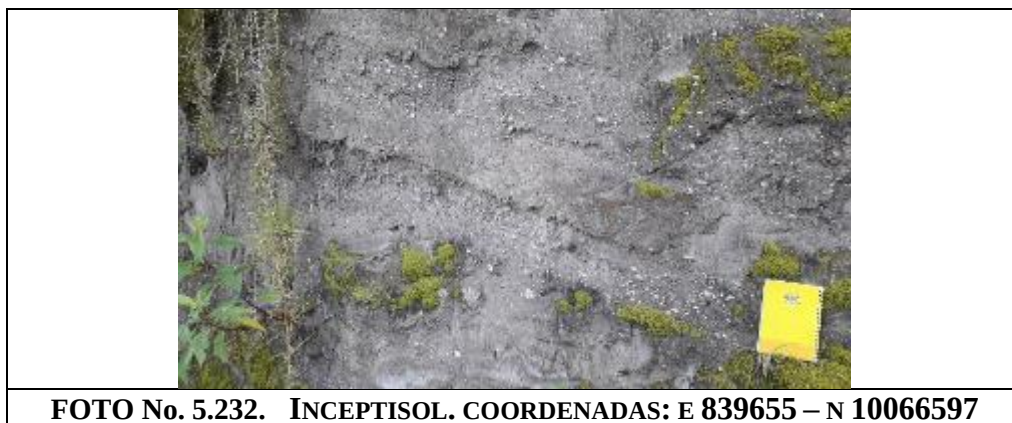
En el área de influencia directa son suelos poco desarrollados franco arenosos en superficie y profundidad, con drenaje bueno, moderadamente profundos, no posee fragmentos gruesos en superficie. Presentan un pH prácticamente neutro a ligeramente ácido y una fertilidad natural baja; no se evidencia nivel freático.

**FOTO No. 5.232. INCEPTISOL. COORDENADAS: E 839655 – N 10066597**

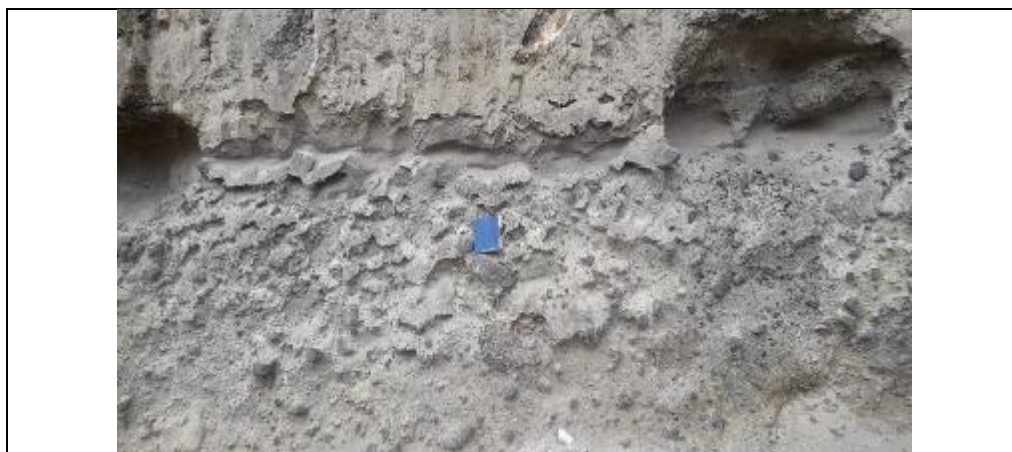
Ocupan la mayor parte del área de influencia, son suelos mullidos, oscuros, francos en superficie y francos arenosos en profundidad, con drenaje bueno, poco a moderadamente profundos y sin fragmentos gruesos en superficie. Presentan un pH prácticamente neutro y fertilidad natural mediana; sin evidencia de nivel freático.

**FOTO No. 5.233. MOLLISOL. COORDENADAS: E 796840 – N 10027361**

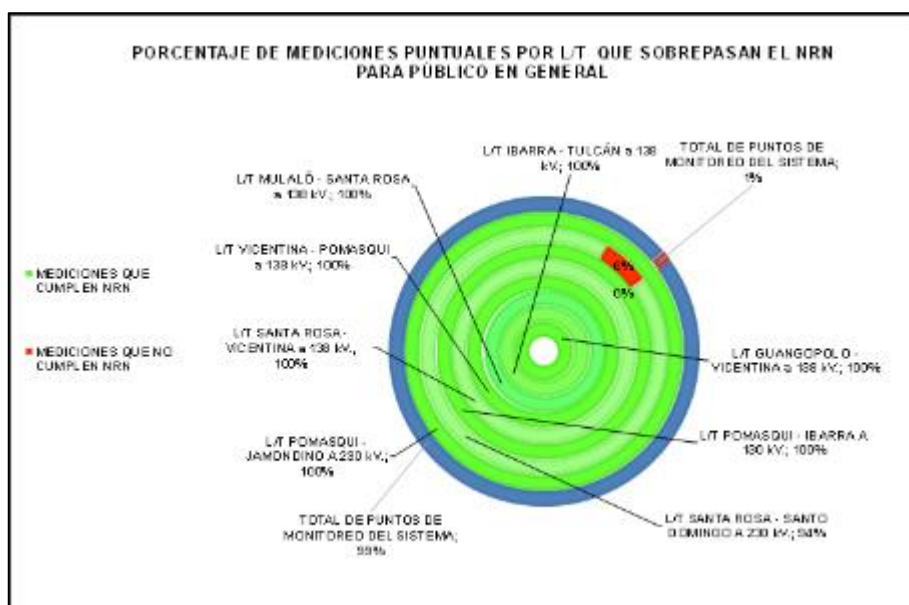
Es decir que para este sistema un punto de monitoreo de CE sobrepasa los niveles de referencia establecidos por la normativa vigente.

**FIGURA No. 5.63. Porcentaje de Puntos de monitoreo por L/T que sobrepasan el NR para Público en General**

Del total de puntos de monitoreo el 1% de los puntos sobrepasa el NRN, en la zona poblacional.

- El sistema muestra una deficiencia en la señalización de riesgo eléctrico en las torres.
- Como medidas de seguridad laboral, se recomienda a proveer a todo trabajador que labore en operaciones de mantenimiento de sistemas de Transmisión de Energía de Alta Tensión, y por lo tanto está expuesto a campos electromagnéticos, de capacitación y entrenamiento, de modo de garantizar el conocimiento de los valores establecidos en la categoría de exposición ocupacional.

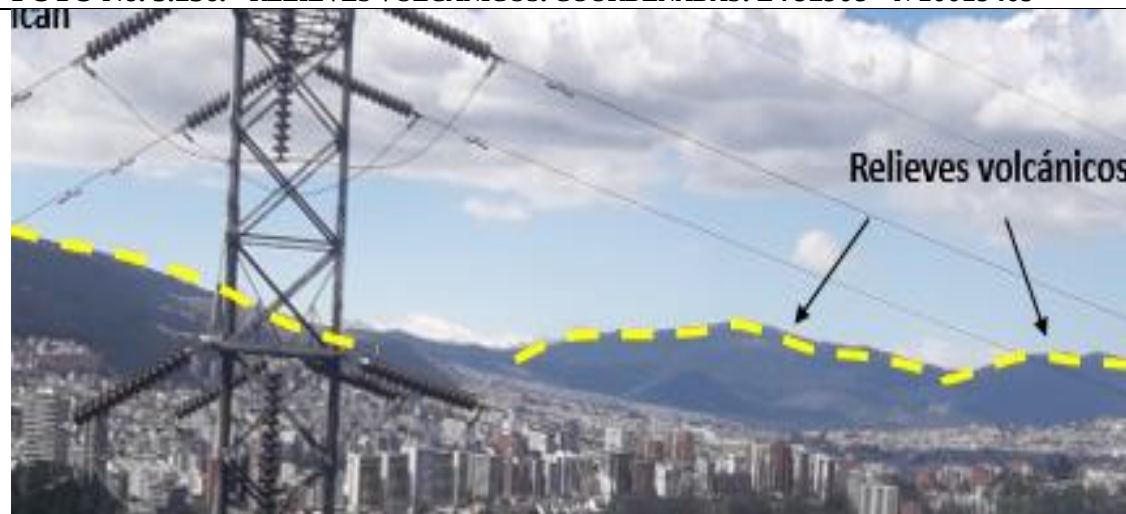
**FOTO No. 5.237. FLANCOS DE VOLCÁN Y RELIEVE VOLCÁNICO. COORDENADAS: E 783513 – N 9970440**

Flancos de volcán. - Forma de relieve producida por erupciones volcánicas conformadas por lavas intercaladas con la acumulación de cenizas, lapilli, bombas o bloques. Se localizan en los cantones Cayambe, Quito y Mejía atravesando las líneas de transmisión Pomasqui – Jamondino I a 230 kV, Guangopolo – Vicentina a 138 Kv y Santa Rosa – Santo Domingo 230kv respectivamente.

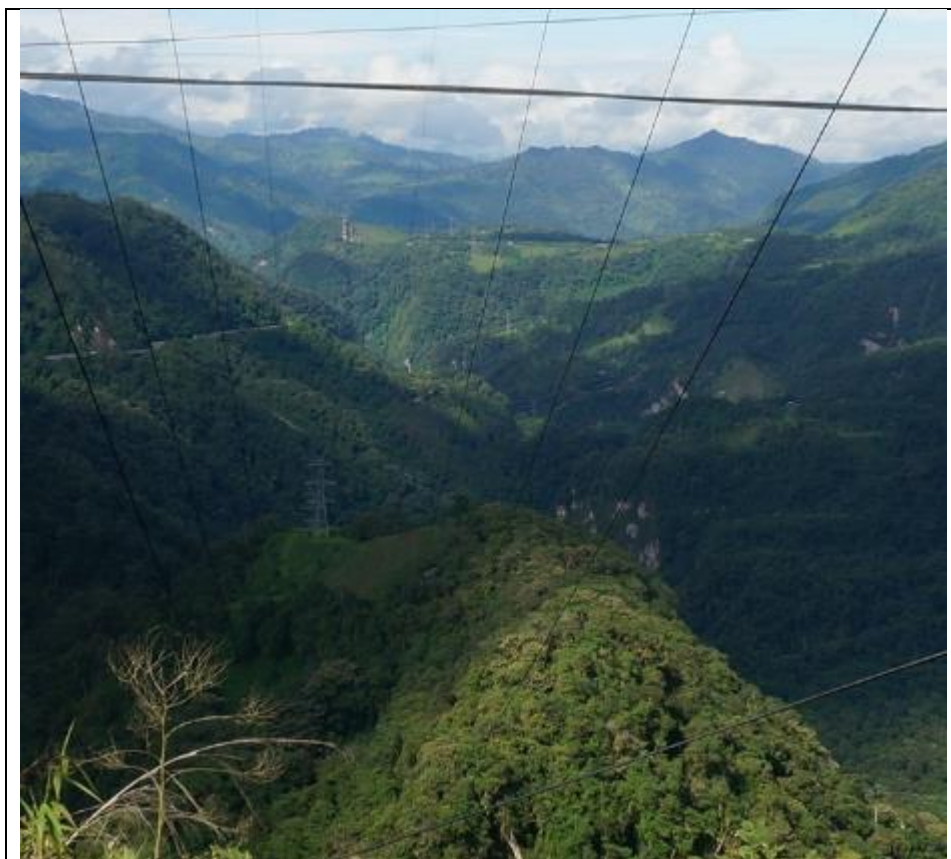
**FOTO No. 5.238. E053 – E054 L/T SANTA ROSA –SANTO DOMINGO.**

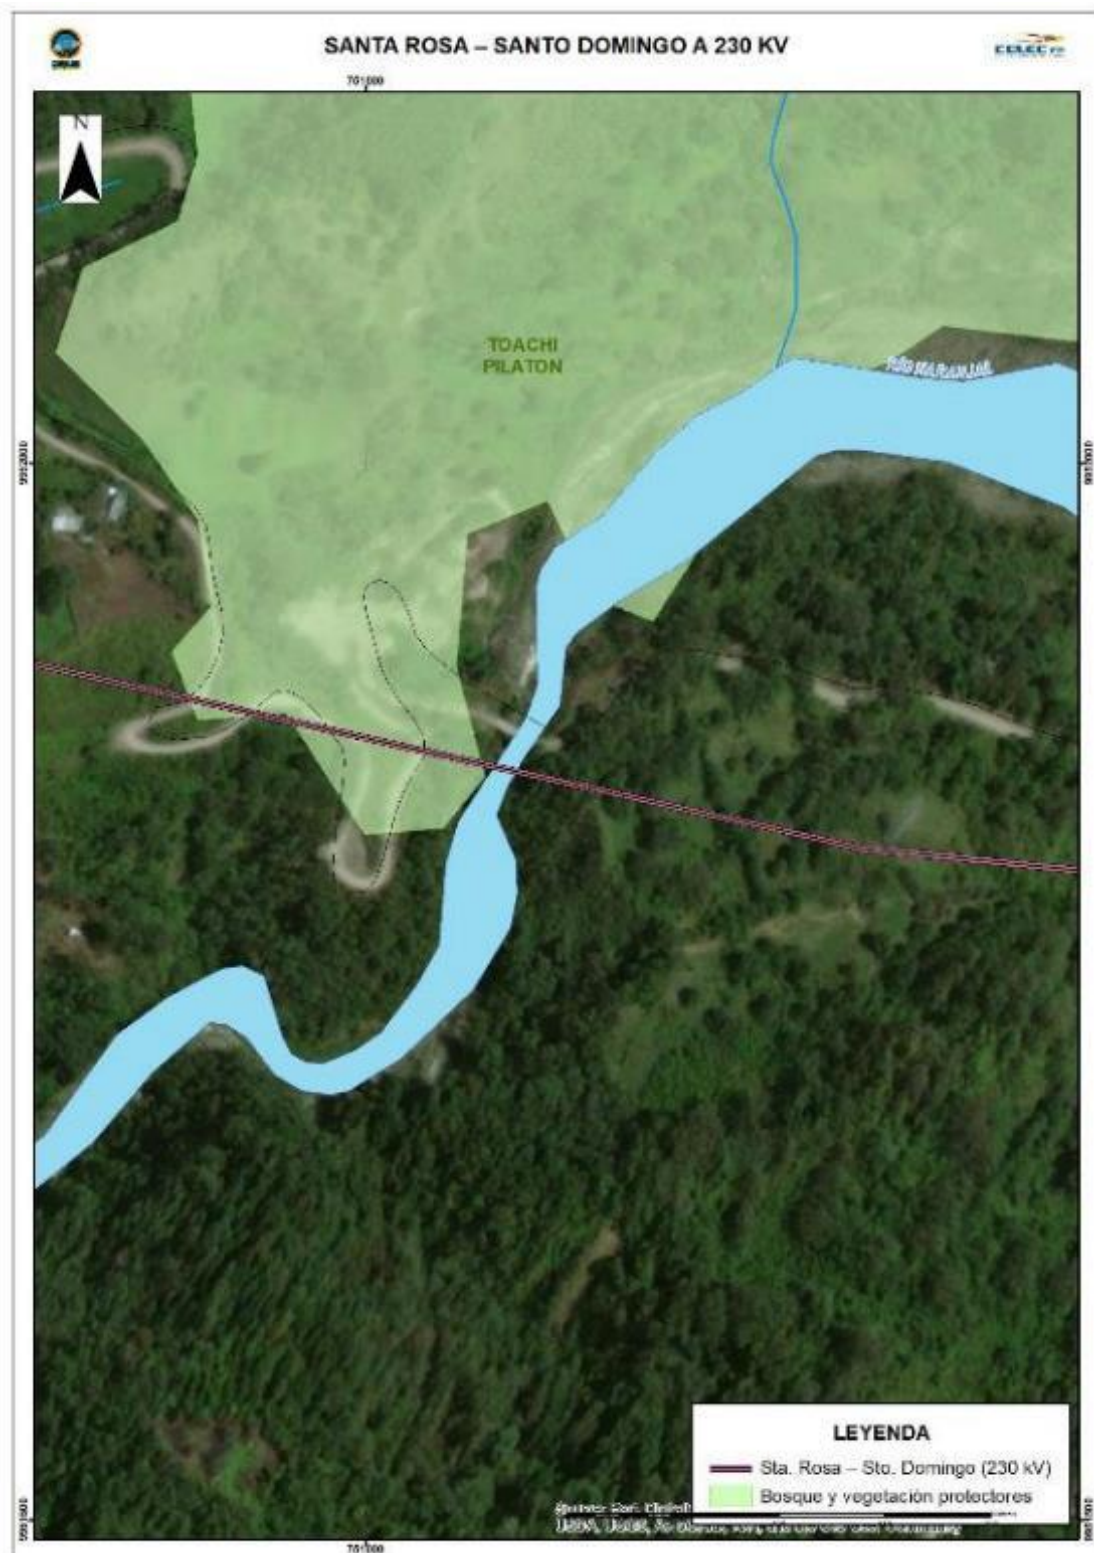
En la Figura 5.91 se presenta el estado actual del área por donde pasa la L/T Santa Rosa – Santo Domingo a 230 kV. En esta figura se aprecia claramente que el área esta intervenida por donde pasa la línea, en esta área, se encuentran fincas y la carretera Aloag- Santo Domingo., el remanente de bosque se reduce a quebradas y taludes de quebradas, donde por su profundidad no son afectados por la L/T.

FIGURA No. 5.91. Estado del área protegida Toachi Pilaton
