***ESTUDIO DE IMPACTO AMBIENTAL EXPOST DEL
SISTEMA DE TRANSMISIÓN CONFORMADO POR LAS L/T***

***GUANGOPOLO - VICENTINA, MULALÓ - SANTA ROSA -
VICENTINA - POMASQUI - IBARRA - TULCÁN A 138 kV Y SANTA
ROSA - SANTO DOMINGO Y POMASQUI – JAMONDINO I
(PASTO - QUITO I) A 230 kV***

CAPÍTULO IX

ANÁLISIS DE RIESGOS

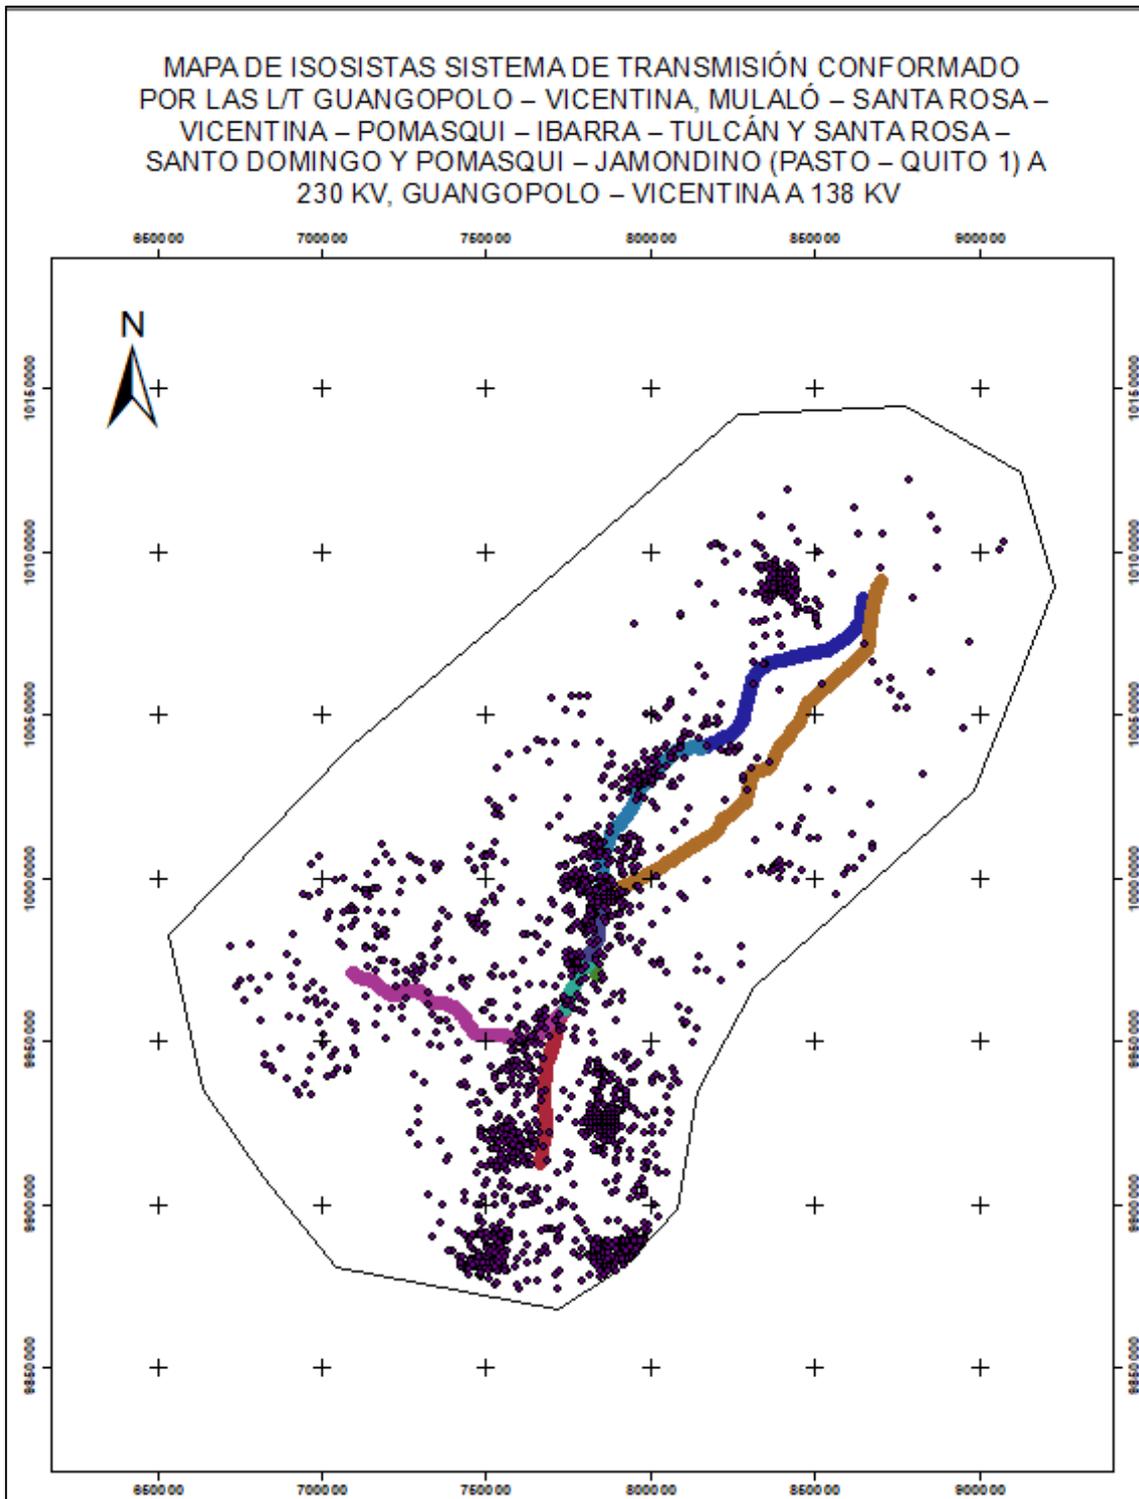
FIGURA No. 9.2. Sismos Registrados en la Zona

Se toma como referencia los datos históricos de 2031 sismos proporcionados por el Instituto Geofísico de la EPN desde los años 1933 hasta el 2015, donde se registra la profundidad y la magnitud.

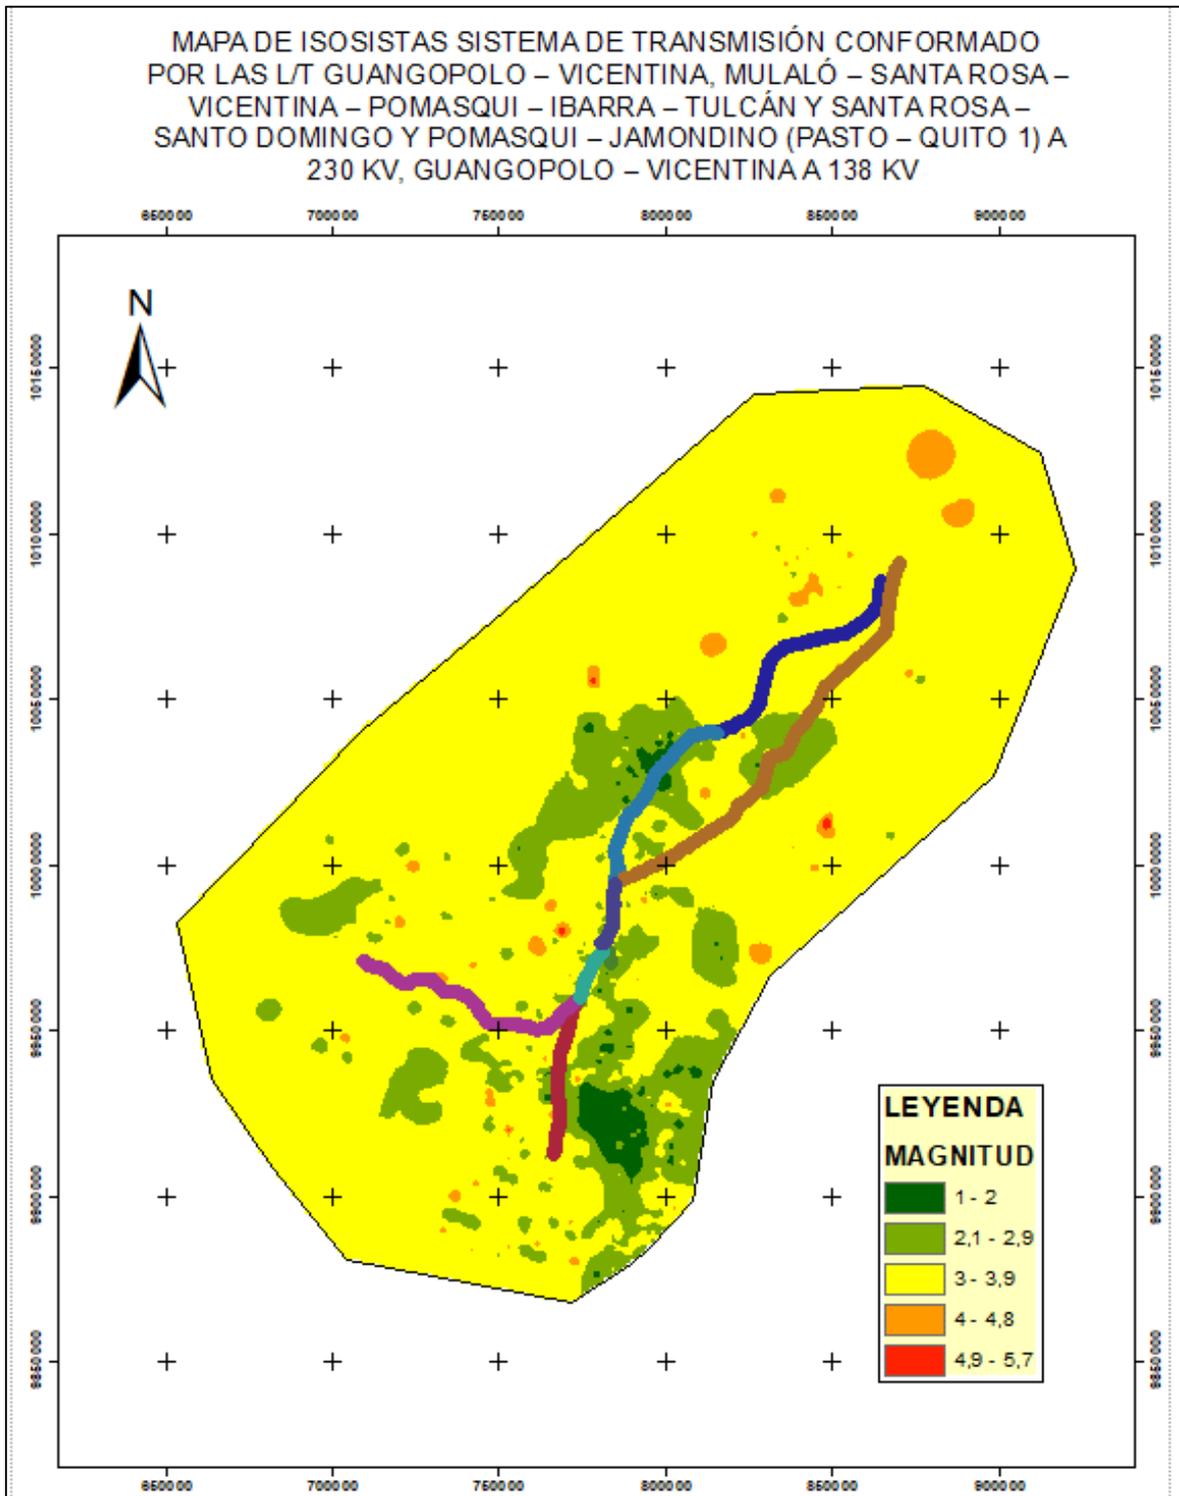
FIGURA No. 9.3. Mapa de Magnitudes Sísmicas

Con la base de datos sísmicos, se procede a generar un mapa de isosistas con cinco niveles donde se identifica que las líneas de transmisión tienen la siguiente incidencia:

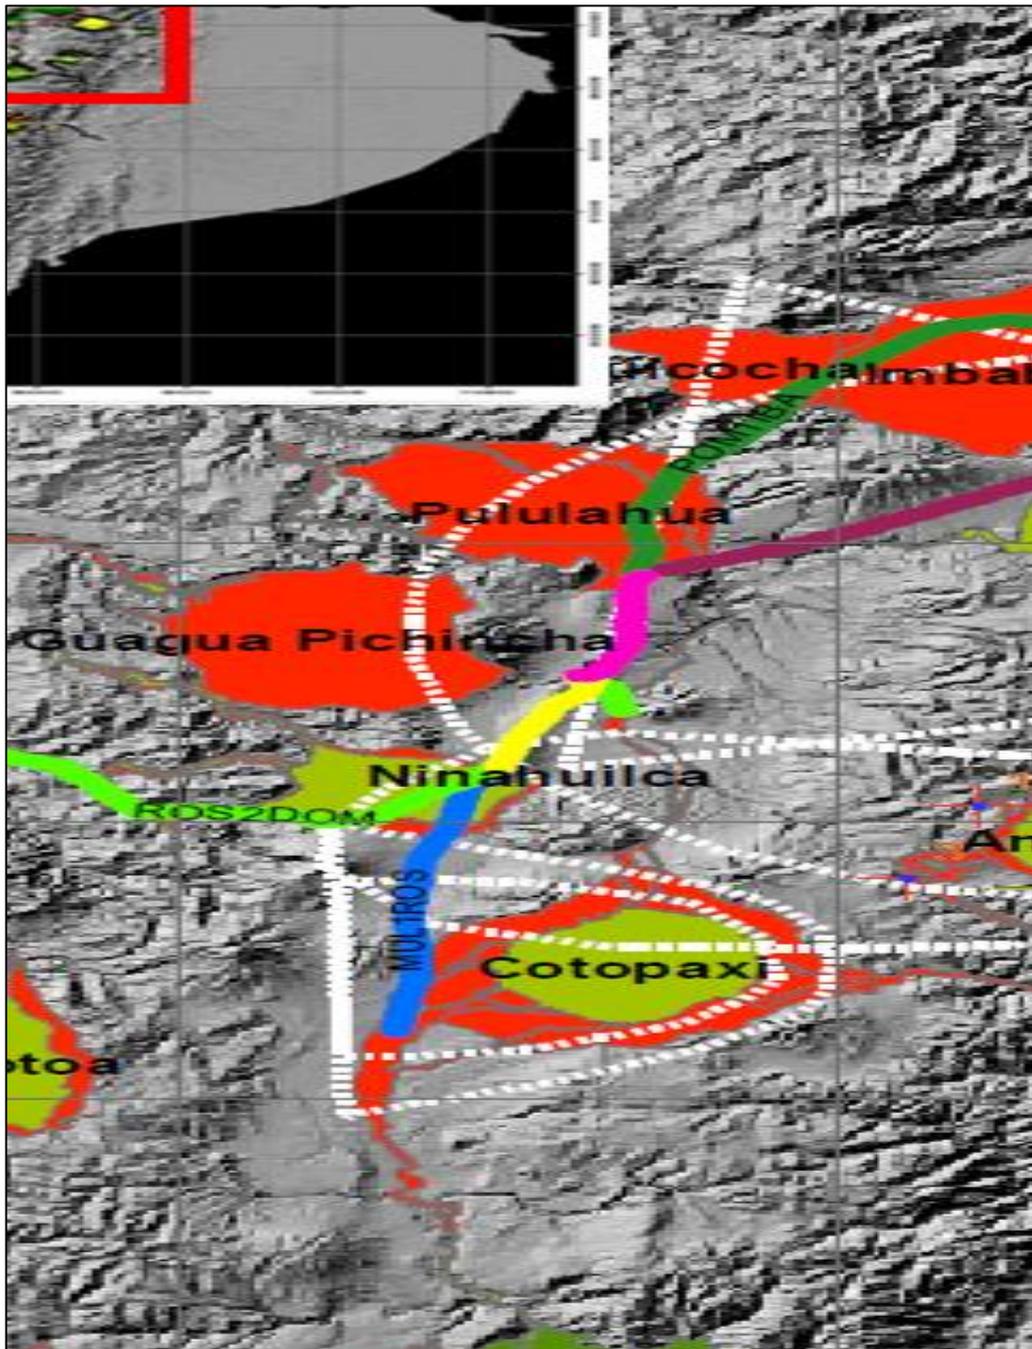
FIGURA No. 9.5. Amenazas volcánicas potenciales en el Ecuador continental.

En el Ecuador continental existen 10 volcanes activos, con relación a la extensión territorial y la porción efectivamente habitada la densidad de los volcanes activos del Ecuador es una de las más altas del mundo.

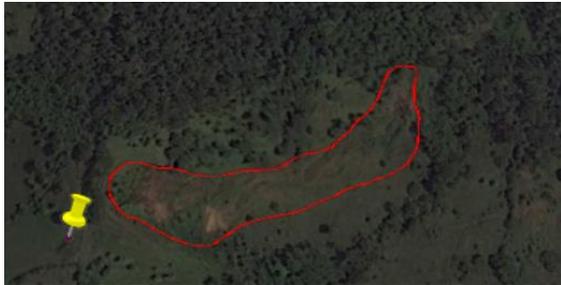
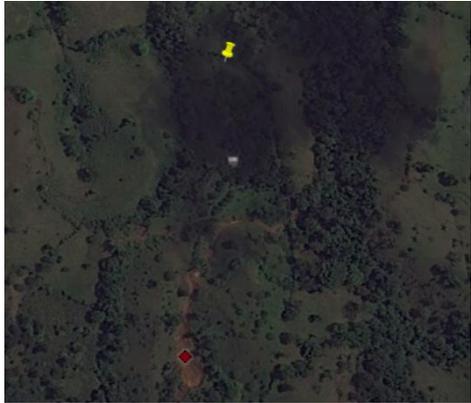
TABLA No. 9.49 DESLIZAMIENTOS LT SANTA ROSA – SANTO DOMINGO

<p>E136.- se encuentra a una distancia aproximada de 60 metros de la estructura, con avance directo a la misma</p>	<p>E158.- deslizamiento superficial, se encuentra a una distancia aproximada de 150 metros, no representa amenaza a la estructura</p>

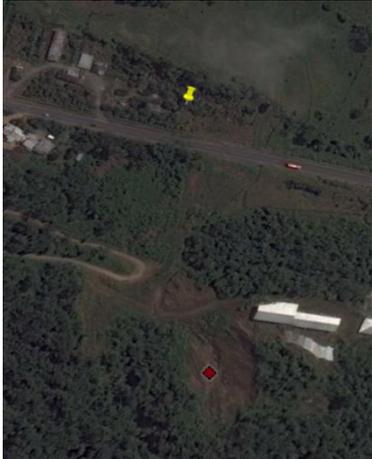
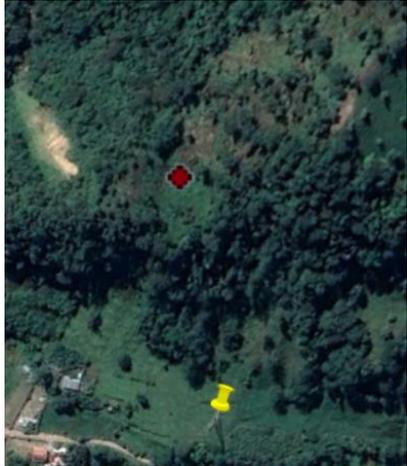
<p>E147.- se encuentra a una distancia aproximada de a140 metros, no representa amenaza a la estructura</p>	<p>E075.- se encuentra a una distancia aproximada de a 200m, no representa amenaza a la estructura</p>

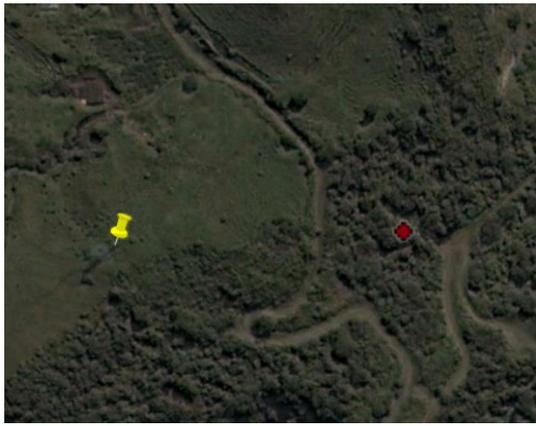
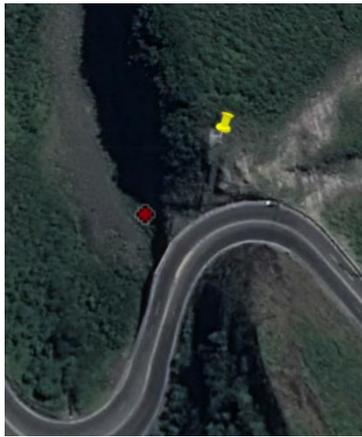
<p>E060.- se encuentra a una distancia aproximada de a 160m</p>	<p>E51.- se encuentra a una distancia aproximada de a 10 m</p>

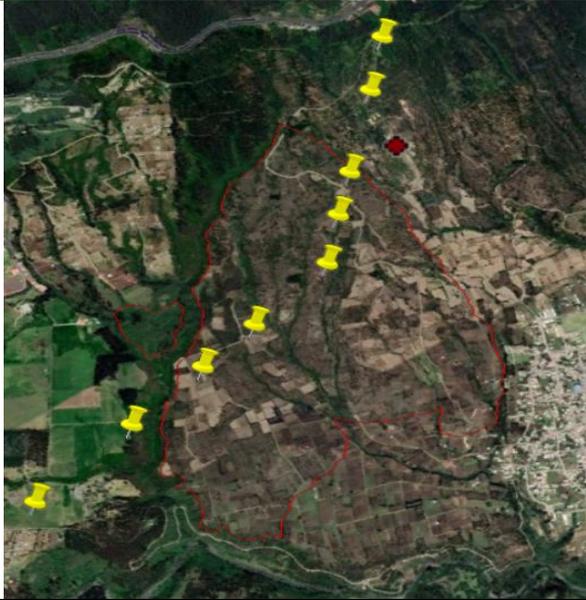
TABLA No. 9.50 DESLIZAMIENTOS LT GUANGOPOLO VICENTINA

<p>E008-E012.- Se encuentran implantadas en un gran deslizamiento antiguo, no se observa inestabilidad de las estructuras</p>
---	--

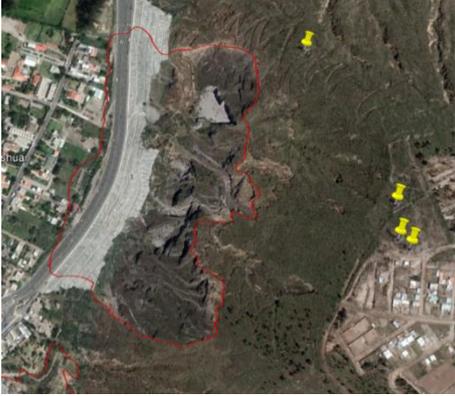
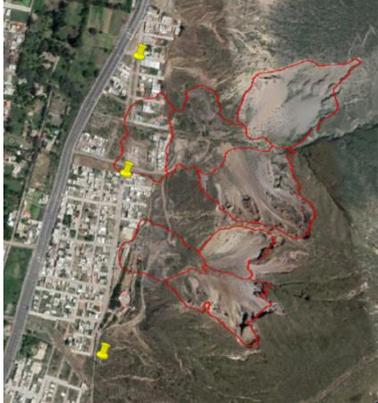
TABLA No. 9.52 L/T POMASQUI IBARRA

<p>E51D a 270 m -E52 a 80m.- el coluvión que muestra erosión constante en dirección a las estructuras, no presenta amenaza.</p>	<p>E53 a E55.- presenta varios deslizamientos acompañados de erosión a la margen derecha de la LT, no representa amenaza a las estructuras</p>

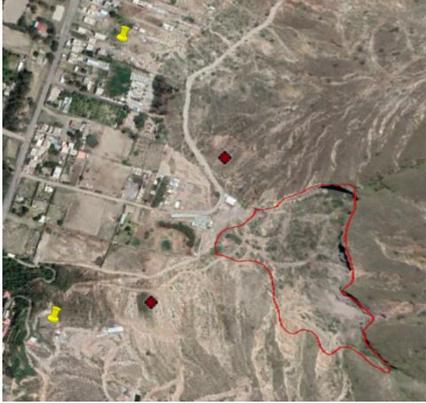
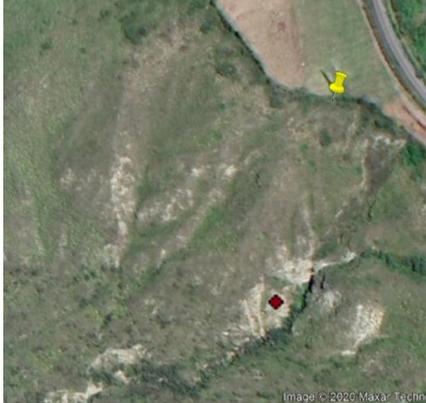
<p>E59 a 250m E60 a 330m.- se encuentran estables y fuera del área de influencia del deslizamiento</p>	<p>E89.- se encuentra a 30 m, del deslizamiento, de presentase un avance del mismo podría afectar la estabilidad de la estructura</p>

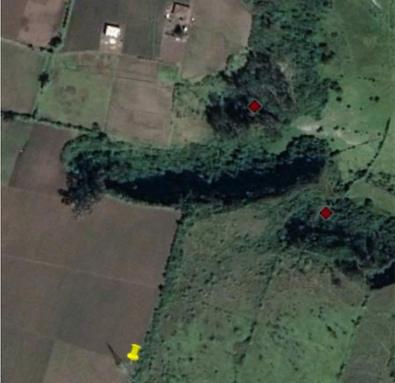
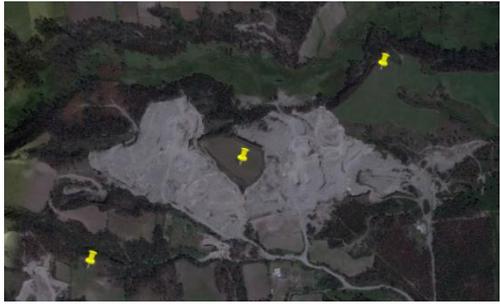
<p>E135.- ubicada a aproximadamente 100 m de un pequeño deslizamiento, no representa problemas a la estabilidad de la torre</p>	<p>E143 - E145.- en esta zona se hay actividad minera, de no realizar esta actividad de manera técnica afectaría a las torres</p>

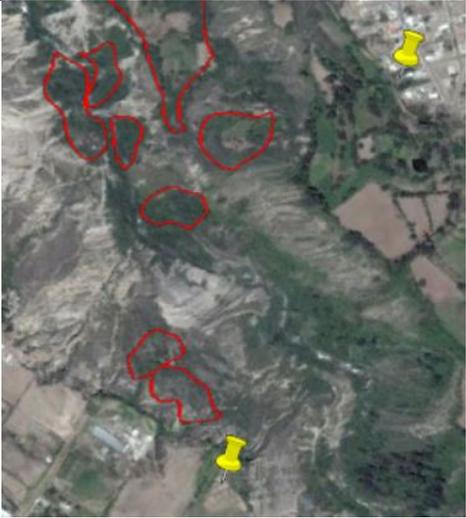
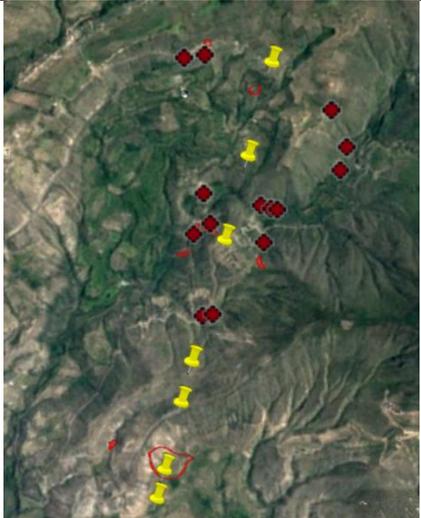
TABLA No. 9.53 DESLIZAMIENTO LT IBARRA TULCÁN

<p>E17 se encuentra a 50 m, del deslizamiento, de presentase un avance del mismo podría afectar la estabilidad de la estructura</p>	<p>E59-E64.- se identifican pequeños deslizamientos en este tramo, ninguno de estos puede ocasionar afectación en la torre</p>

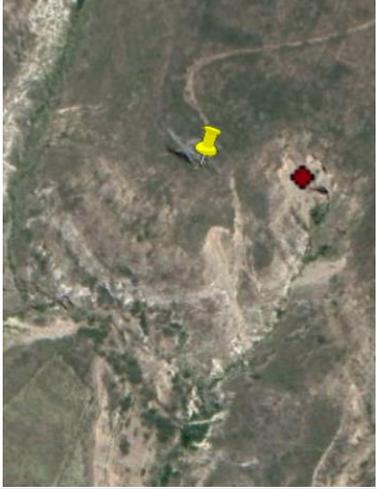
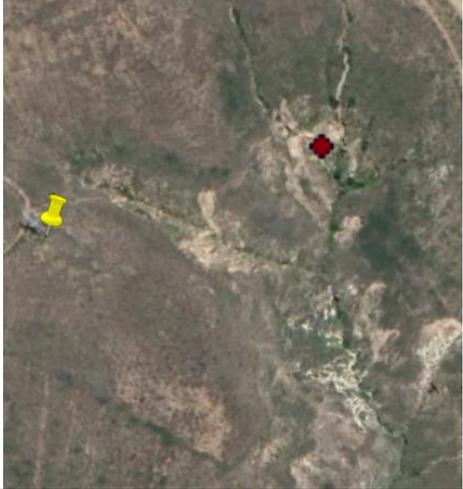
TABLA No. 9.54 DESLIZAMIENTO LT POMASQUI JAMONDINO

<p>E22.- se encuentra a 60 m, del deslizamiento, de presentase un avance del mismo podría afectar la estabilidad de la estructura</p>	<p>E23.- se encuentra a 100 m, del deslizamiento, de presentase un avance del mismo podría afectar la estabilidad de la estructura</p>

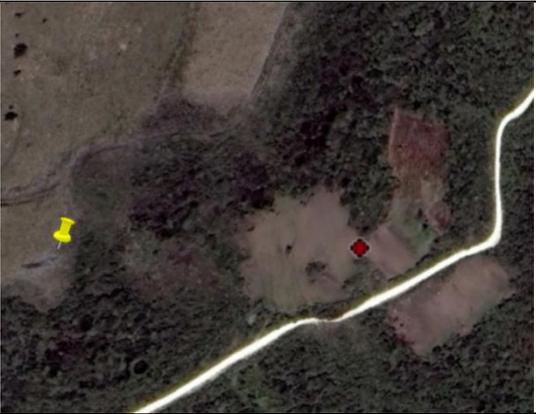
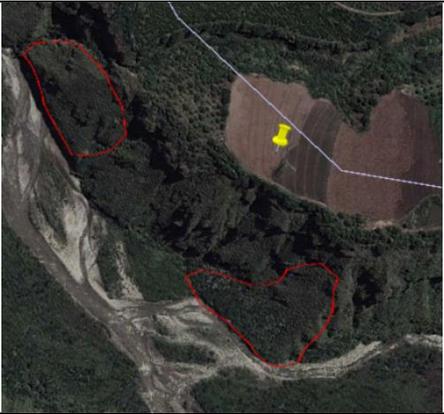
<p>E112.- el deslizamiento se encuentra a 130 m, del deslizamiento, no afecta a la estabilidad de la estructura</p>	<p>E142.- el deslizamiento se encuentra a 100 m, del deslizamiento, no afecta a la estabilidad de la estructura</p>

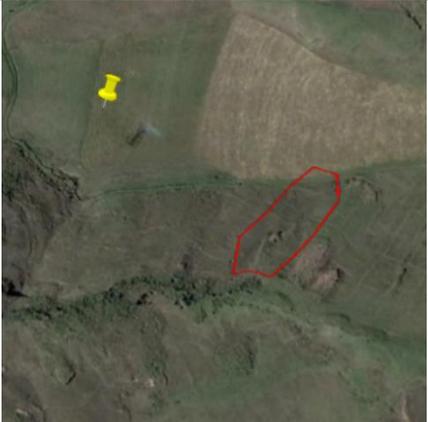
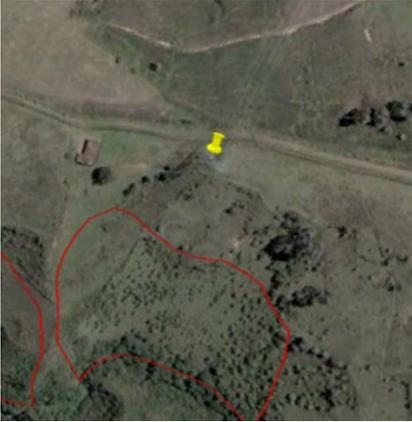
<p>E148.- el deslizamiento se encuentra a 140 m, del deslizamiento, no afecta a la estabilidad de la estructura</p>	<p>E149.- el deslizamiento se encuentra a 40 m, del deslizamiento, no afecta a la estabilidad de la estructura, de presentase un avance del mismo podría afectar la estabilidad de la estructura</p>

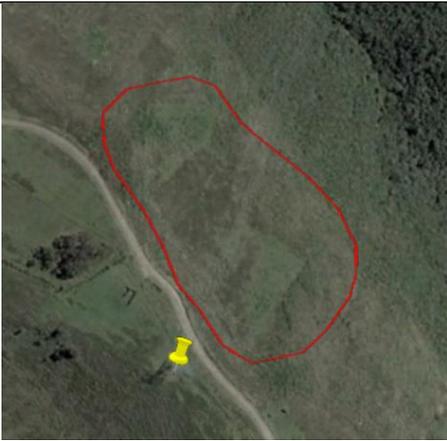
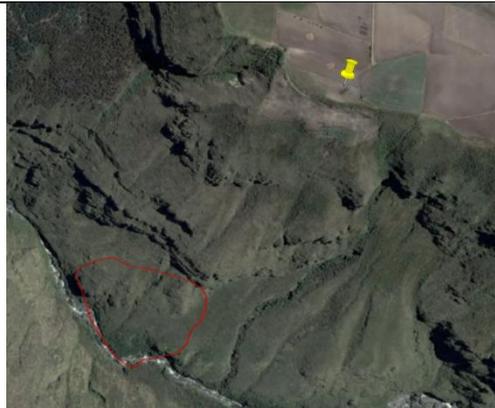
<p>E152.- el deslizamiento se encuentra a 40 m, del deslizamiento, no afecta a la estabilidad de la estructura, de presentase un avance del mismo podría afectar la estabilidad de la estructura</p>	<p>E155.- el deslizamiento se encuentra a 50 m, del deslizamiento, no afecta a la estabilidad de la estructura, de presentase un avance del mismo podría afectar la estabilidad de la estructura</p>
