## ***ESTUDIO DE IMPACTO AMBIENTAL EXPOST DEL SISTEMA DE TRANSMISIÓN CONFORMADO POR LAS L/T***

**MOLINO – PASCUALES, MOLINO – ZHORAY – MILAGRO,  
MOLINO – RIOBAMBA – TOTORAS, PASCUALES –  
TRINITARIA A 230 kV Y PASCUALES – CHONGÓN – (LAS  
JUNTAS) – POSORJA - (LAS JUNTAS) – SANTA ELENA,  
MOLINO – CUENCA Y MILAGRO – SAN IDELFONSO –  
MACHALA A 138 kV**

**INFORME BASE**

**ANÁLISIS DE RIESGOS**

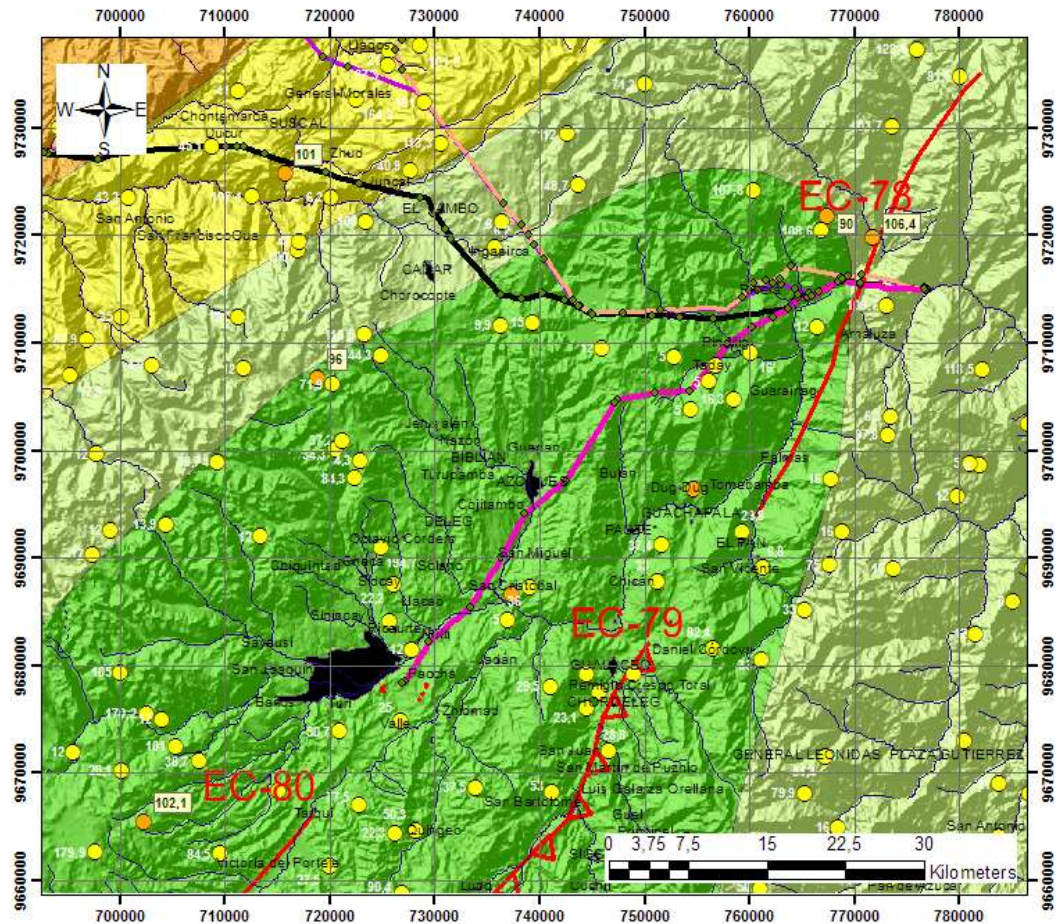
FIGURA No. 9.5. Mapa de peligro sísmico sector oriental y sur del sistema de transmisión

**Falla Paute (EC-78)** Esta estructura se localiza en la parte oriental de la Cordillera Real, a lo largo del río Paute, en base a foto interpretación se ha reconocido que posee una longitud de 46.9 Km con un rumbo de N28°E y con un sentido de movimiento no conocido. Las cuatro líneas del sistema cruzan esta falla en los primeros 10 km de las líneas en el sector de Amaluza. Sin embargo, no se registran sismos con magnitud mayor a 5 que puedan ser asignados a esta falla. Sin embargo, existen torres que están en una cuchilla donde puede haber efecto de amplificación de la aceleración, por lo que se sugiere tomar en cuenta en una revisión de su diseño estructural, ver figura que sigue:

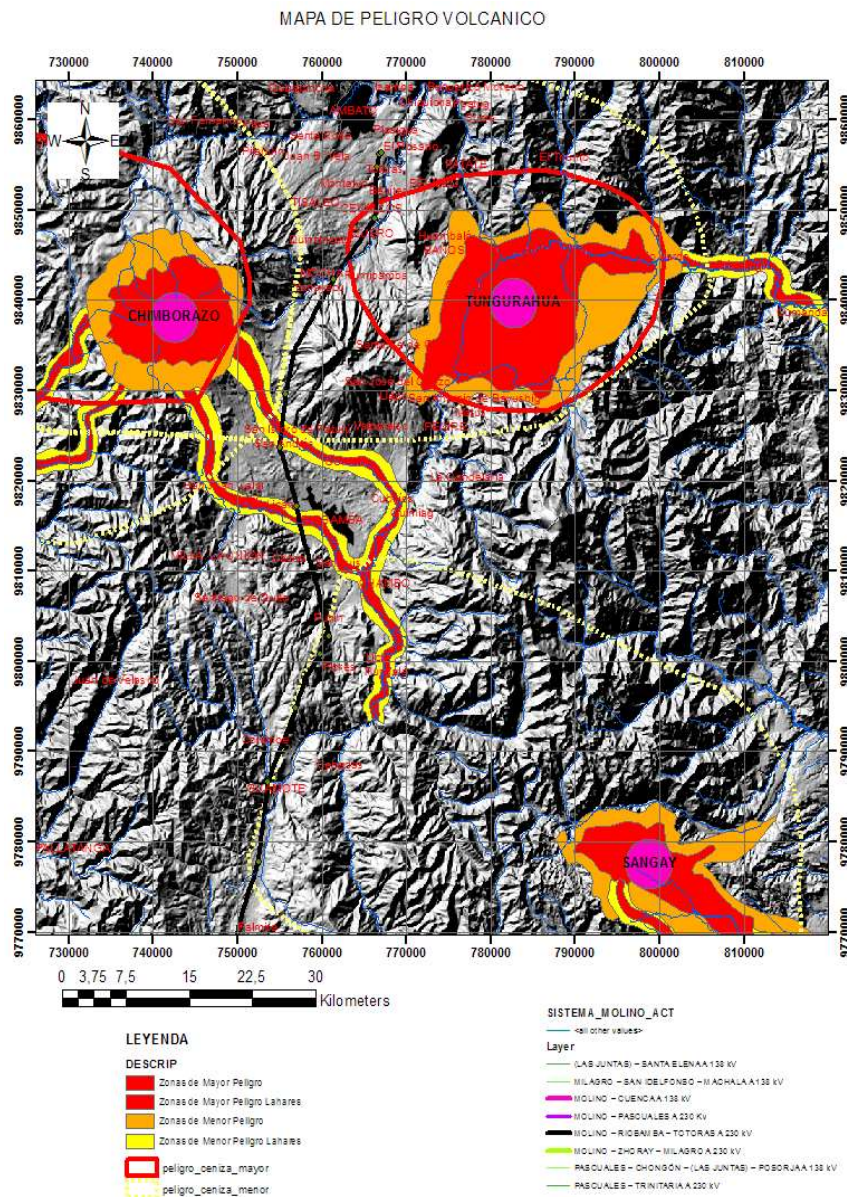
**FIGURA No. 9.10. Mapa de Peligros Volcánicos**

En caso de una erupción del volcán Chimborazo, se observa en la siguiente figura que podrían descender lahares por el río Chibunga y Guano, sin embargo, se tiene una recurrencia muy rara para un evento de este tipo.

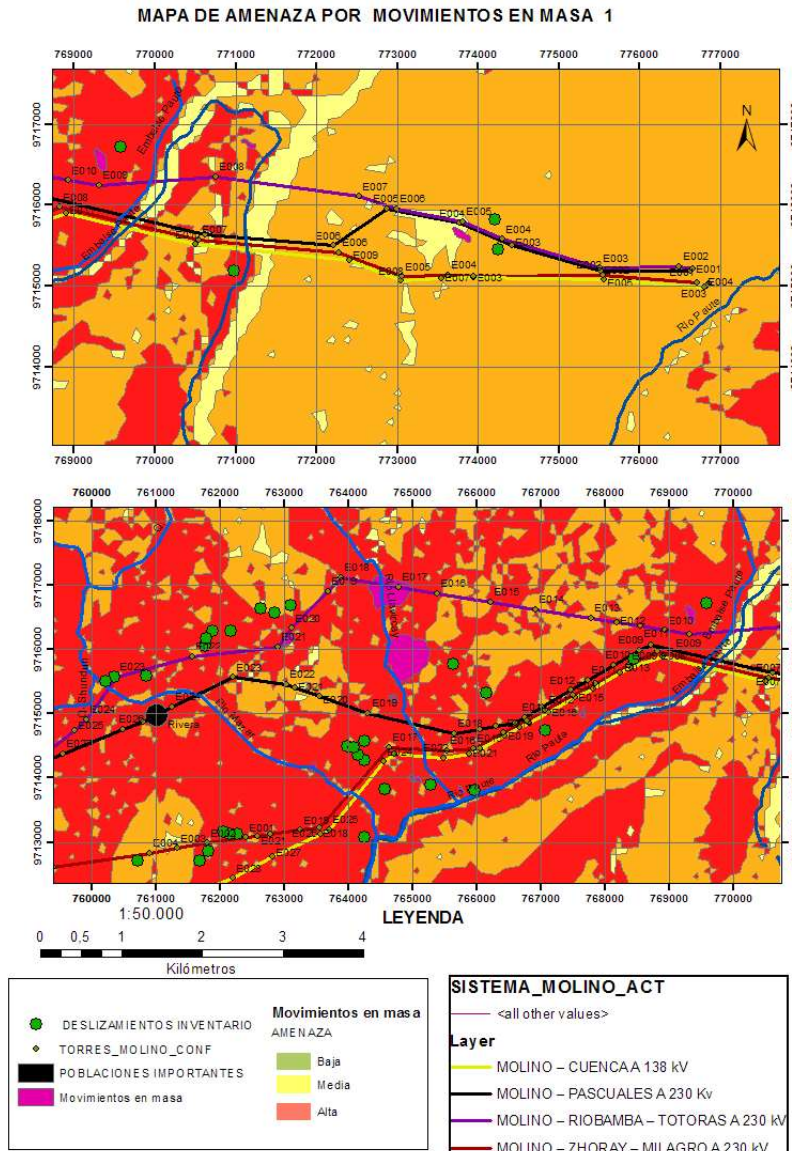
**FIGURA No. 9.11. Mapa de Amenaza por movimiento en masa zona Molinos- Rivera**

se debe a que se pasa de un material granítico (intrusivo amaluzá) a unos esquistos meteorizados. El inventario de deslizamientos indica una acumulación de 6 deslizamientos en 1 km<sup>2</sup>.

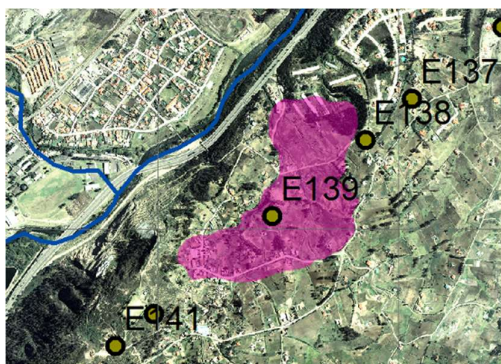
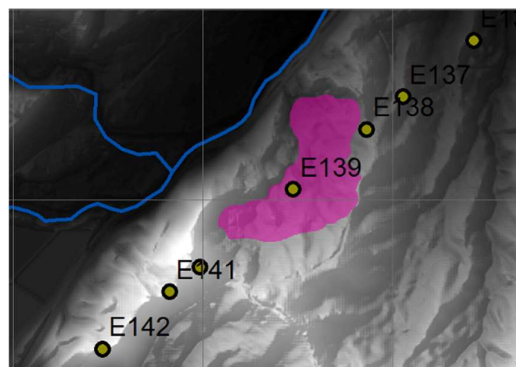
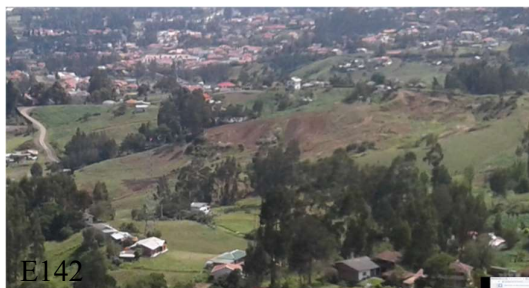
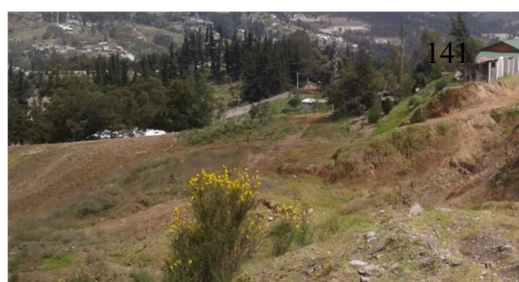
| 9683053<br>730478 | Molino Cuenca,<br>Codigo de estructura<br>E-142, número de<br>estructura E139 (No<br>coincide el codigo<br>con el numero que se<br>tiene en la placa de la<br>Torre) | Dos torres se encuentran dentro de un macro deslizamiento. Zonas de del macrodeslizamiento poseen velocidades de decimetros por año. | Realizar una zonificación del marcodeslizamiento y monitorear los movimientos de esta zonas. SI las velocidades son críticas, se recomienda mover el trazado de la línea. Si los movimientos son tolerables mover unicamente la torre. Diseñar un buen sistema de drenaje y subdrenaje. |

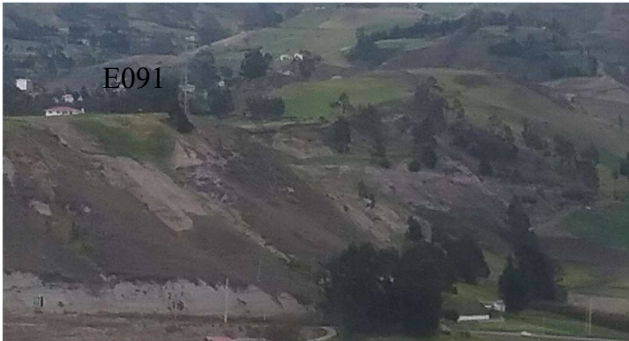
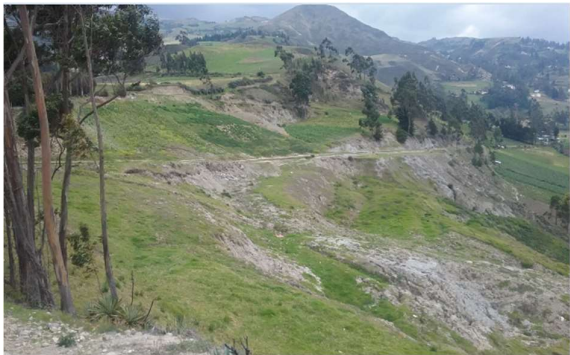
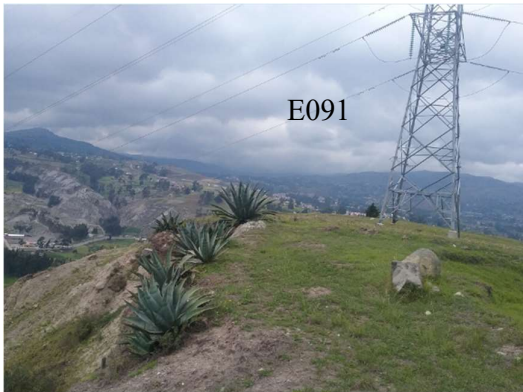
| 9720660<br>731049 | Molino - Zhoray<br>– Milagro,<br>estructura<br>ZHO2MIL-<br>E091. Vértice 21 | La torre se encuentra en la corona de un deslizamiento de gran magnitud activo, en pocos años retrocederá y alcanzará la torre. Torre en alto riesgo. | Monitorear el movimiento de la Torre, hacer visitas de observación, considerar el cambiar de lugar. Alejando a torre de la corona, al momento se encuentra a 12 m. El deslizamiento es demasiado grande para invertir en estabilización. |

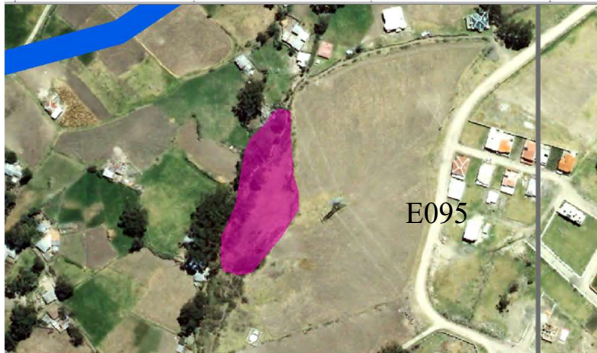
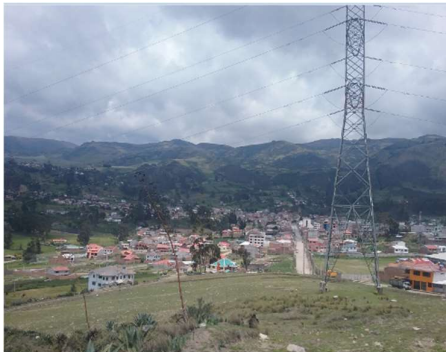
| 9722122<br>729862 | Molino - Zhoray<br>– Milagro,<br>estructura<br>ZHO2MIL-<br>E095<br>Vértice V22 | Torre a 14 m del escarpe de deslizamiento, torre a parecer cimentada en relleno. | Se requiere investigar el espesor del relleno para diseñar el mejoramiento de la cimentación. La cimentación está cercana a un escarpe, estudiar su afectación. |

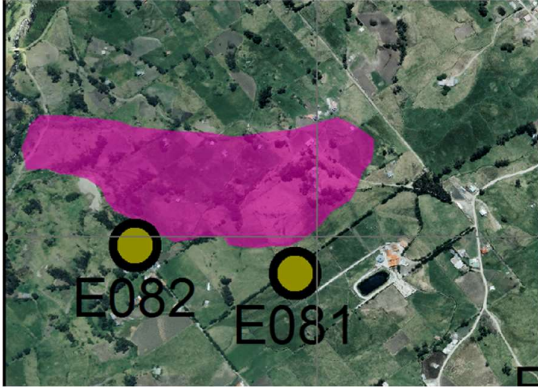
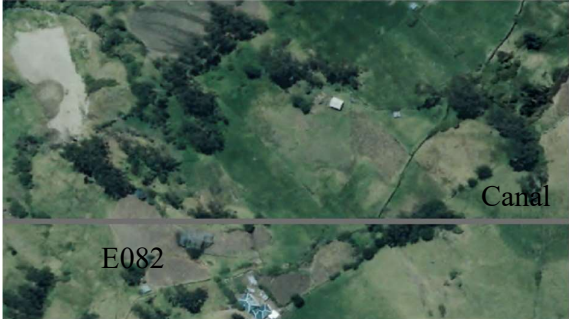
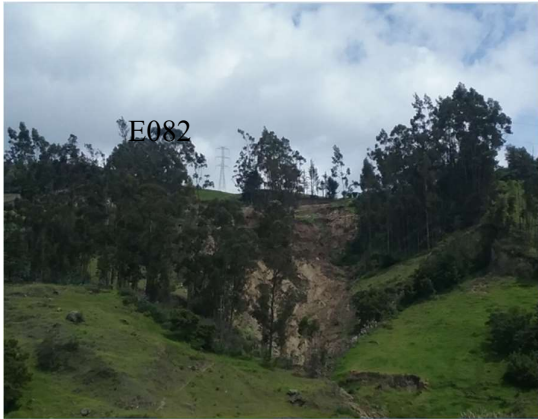
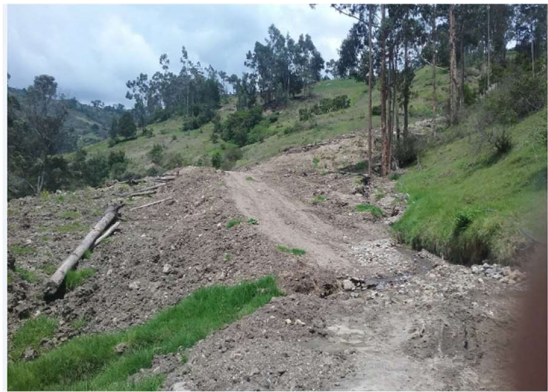
| UTM | LT | Diagnóstico | Recomendación |
|---|---|---|---|
| 9723982<br>726640 | Molino -<br>Zhoray -<br>Milagro,<br>Código<br>ZHO2MIL-<br>E104.<br>Número de<br>estructura<br>E082 | Deslizamiento originado por presencia de canal de agua sin revestir o por derrames de agua. Es notorio la saturación que origina formación de flujos de escombros. En alto riesgo de dos torres. | Revestir el canal o canales en la vecindad de las Torres E81y E82. Evitar el riego en la zona del deslizamiento y en sus alrededores, monitorear las torres para ver en qué grado se encuentra afectadas. |

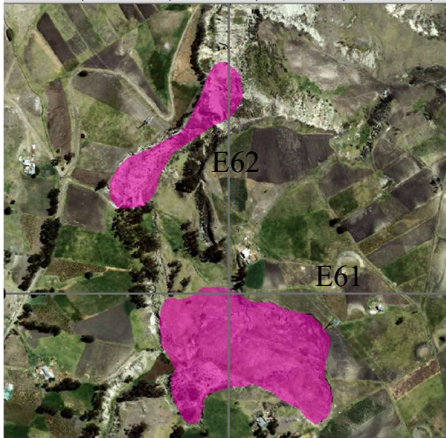
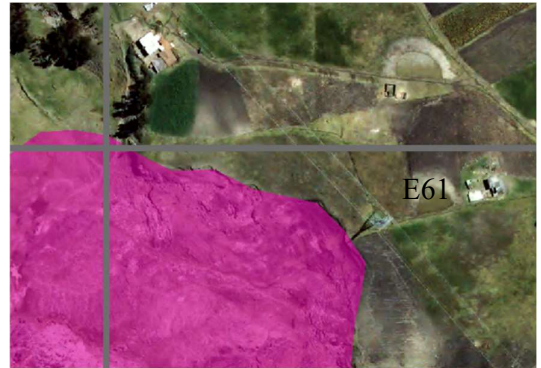
| UTM | LT | Diagnóstico | Recomendación |
|---|---|---|---|
| 9717960<br>733152 | Línea Molino Zhoray<br>Milagro. Código de<br>Estructura<br>ZHO2MIL-E083 y<br>84. Número E61 y<br>E62 | Gran deslizamiento producido por reservorios de agua. Torres con alto riesgo a 14 m del escarpe. Torre en alto riesgo. | Impermeabilizar los reservorios de agua. Dada la magnitud del deslizamiento se sugiere mover hacia el nororiente la torre E61. |

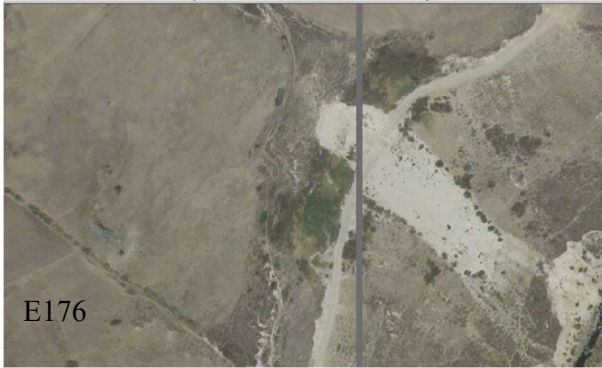
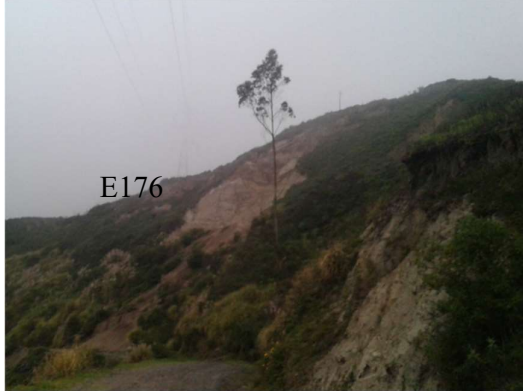
| UTM | LT | Diagnóstico | Recomendación |
|---|---|---|---|
| 9763085<br>743869 | Línea Molino<br>Riobamba<br>Totoras<br>Código:<br>TDY2TOT-<br>E177<br>Número:E176 | Ladera inestable en la margen derecha del río Chanchan. Hay deslizamientos activos a 60m de la torre. Corte para vía ha disparado nuevos deslizamientos. | Hacer una cuneta de coronación para que el escarpe no retroceda. Actualizar la fotos aéreas, se observa en el campo que ha retrocedido el escape con respecto a la imagen presentada. |

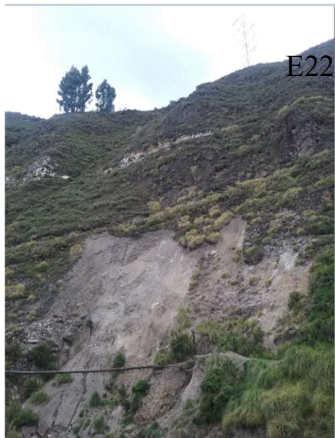
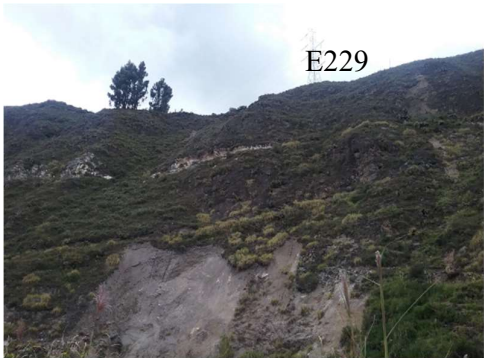
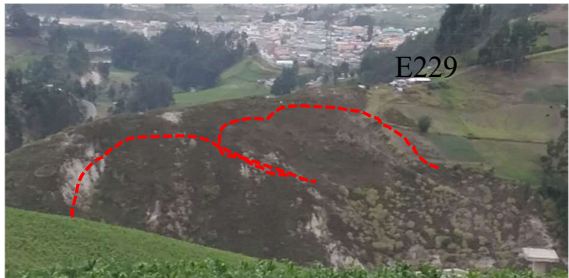
| UTM | LT | Diagnóstico | Recomendación |
|---|---|---|---|
| 9786621<br>753581 | Código:TDY<br>2TOT-E230<br>Número:<br>E229 | Varios deslizamientos, el riesgo es alto, debido a la erosión producida por los ríos en las dos laderas y la mala calidad geotécnica del material. | Diseñar protecciones para evitar la erosión de las laderas por los ríos Salado y Chitahuaycu. El riesgo es alto en esta torre en caso de un sismo o crecidas importantes de los ríos, debido a que en la base de la ladera esta compuesta por ignimbritas sueltas. |

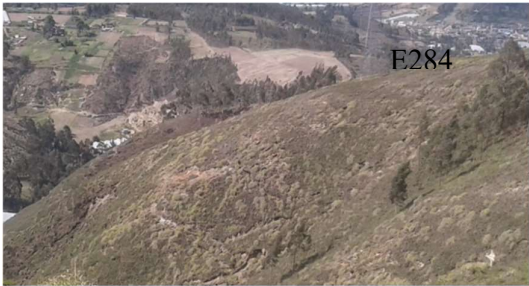
| UTM | LT | Diagnóstico | Recomendación |
|---|---|---|---|
| 9811464<br>758415 | Código:TDY2TOT-E286 y E285<br>Número: E285 y E284 | Erosión en todas las laderas están cerca de las torres. Riesgo alto. | Proteger de la erosión usando hormigón lanzado. El acceso es fácil a las dos torres afectadas. |

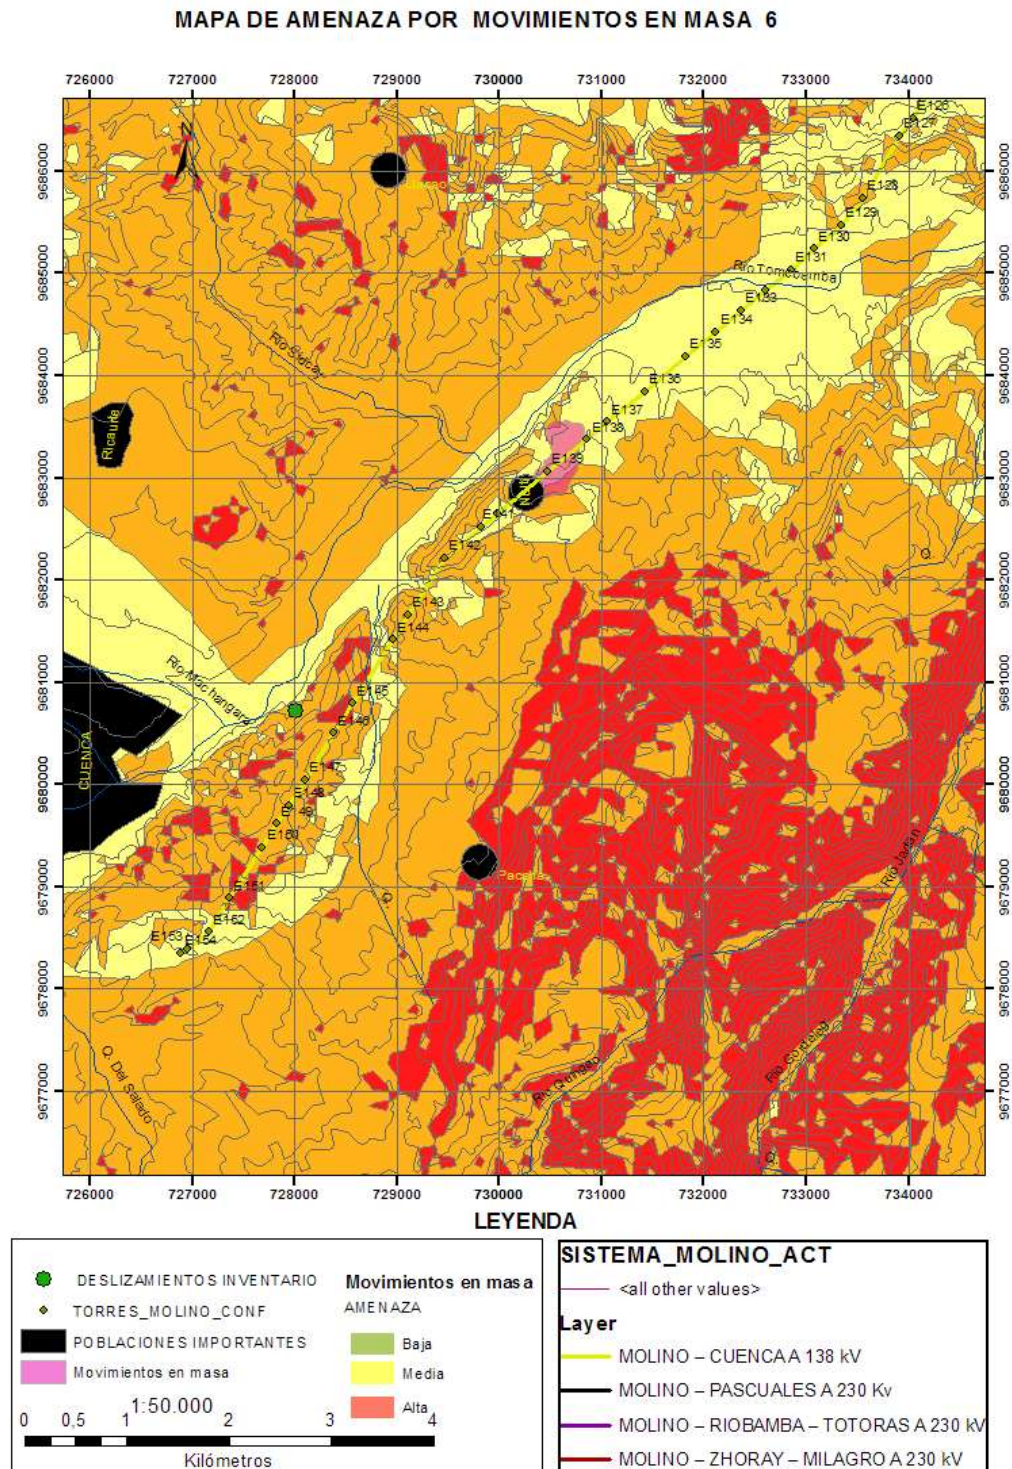
FIGURA No. 9.14. Mapa de Amenaza por movimiento en masa zona de Nulti en Cuenca

En la zona de Cuenca, la línea Molinos-Cuenca, es afectada por un macrodeslizamiento en el sector de Nulti, afecta al menos a dos torres que están dentro de este movimiento en masa. En la siguiente figura, se lo puede observar, dada su magnitud, el mapa muestra un nivel de amenaza medio y bajo, debido a que no hay una pendiente fuerte. Se requiere hacer una zonificación del macrodeslizamiento, para identificar las velocidades de movimiento y definir la afectación de las torres y encontrar posibles sitios donde moverlas si es el caso. De la visita realizada se observó viviendas y vías destruidas, por lo que se estima velocidades importantes en algunas zonas del macro deslizamiento.

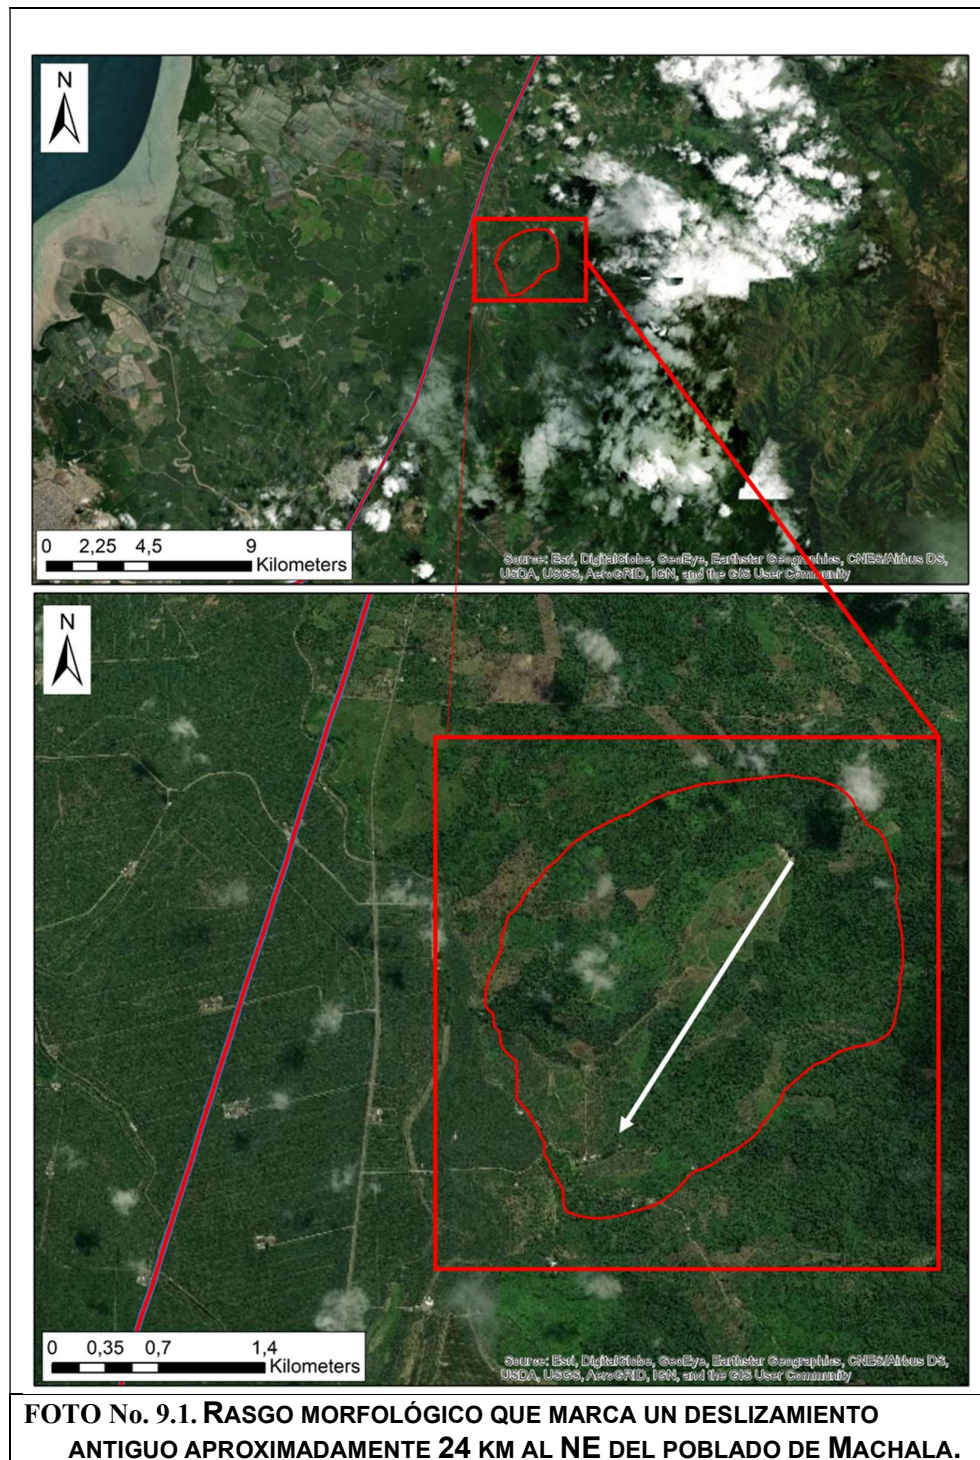
##### **Área No.1. Sector ubicado a aproximadamente 24 km al NE de Machala**

A aproximadamente a 24 km en dirección NE del poblado de Machala, se encuentra un rasgo morfológico producto de un deslizamiento, mismo que tiene una dirección SW aproximadamente y cubre un área de 5,59 km<sup>2</sup>, no interseca a la línea de transmisión Milagro – San Idelfonso – Machala A 138 kV.

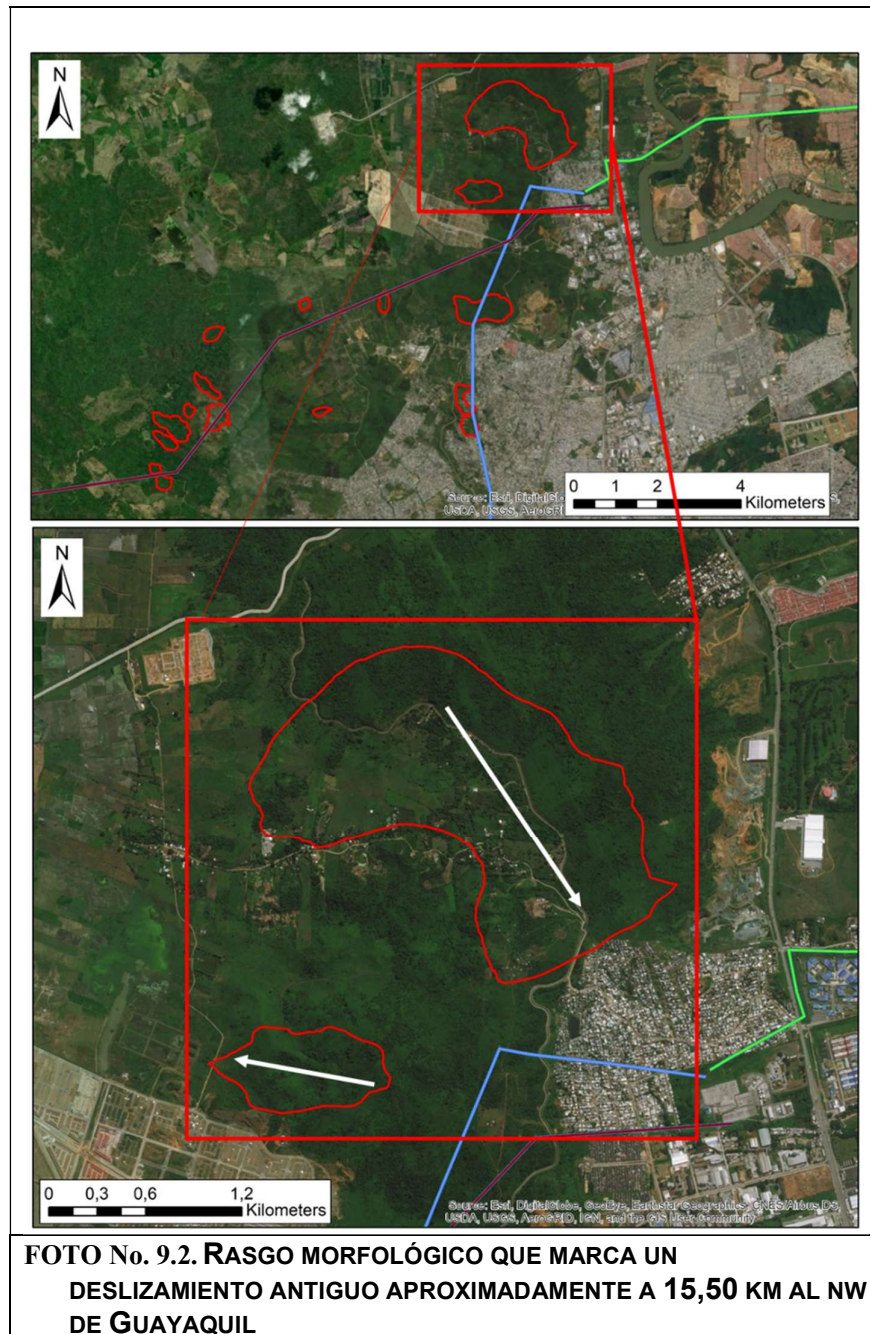
### Área No. 2. Sector ubicado a aproximadamente 15,50 km al NW de Guayaquil

A aproximadamente a 15,50 km en dirección NW del poblado de Guayaquil, se encuentra varios rasgos morfológicos producto de procesos de remoción en masa, en la fotografía adjunta se evidencia que presentan direcciones de movimiento SE y NW aproximadamente y cubre un área de 2,85 km<sup>2</sup> y 0,42 km<sup>2</sup> respectivamente, no interseca a la línea de transmisión Pascuales – Trinitaria A 230 kV.

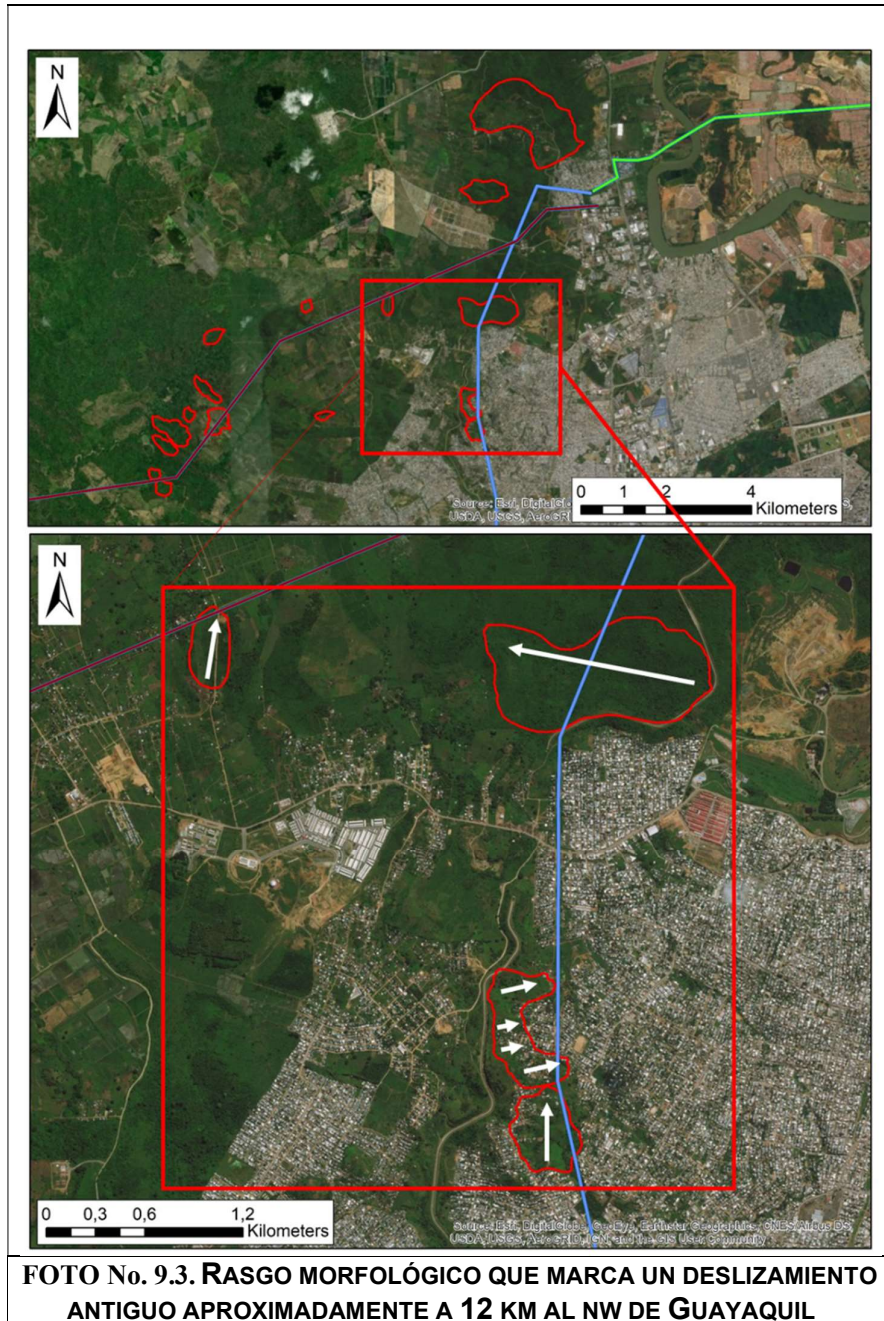
A aproximadamente a 12 km en dirección NW del poblado de Guayaquil, se encuentra varios rasgos morfológicos producto de procesos de remoción en masa, en la fotografía adjunta se

evidencia que presentan direcciones de movimiento N, NE, y NW aproximadamente y cubre un área de sur a norte de 0,16 km<sup>2</sup>, 0,20 km<sup>2</sup>, 0,71 km<sup>2</sup> y 0,10 km<sup>2</sup> respectivamente, interseca a las líneas de transmisión Pascuales – Trinitaria A 230 kV representada en color azul, afectando a las estructuras E010, E016, E017, y Pascuales – Chongón – (Las Juntas) – Posorja A 138 kV representada en color morado, sin embargo, no afecta a ninguna estructura.

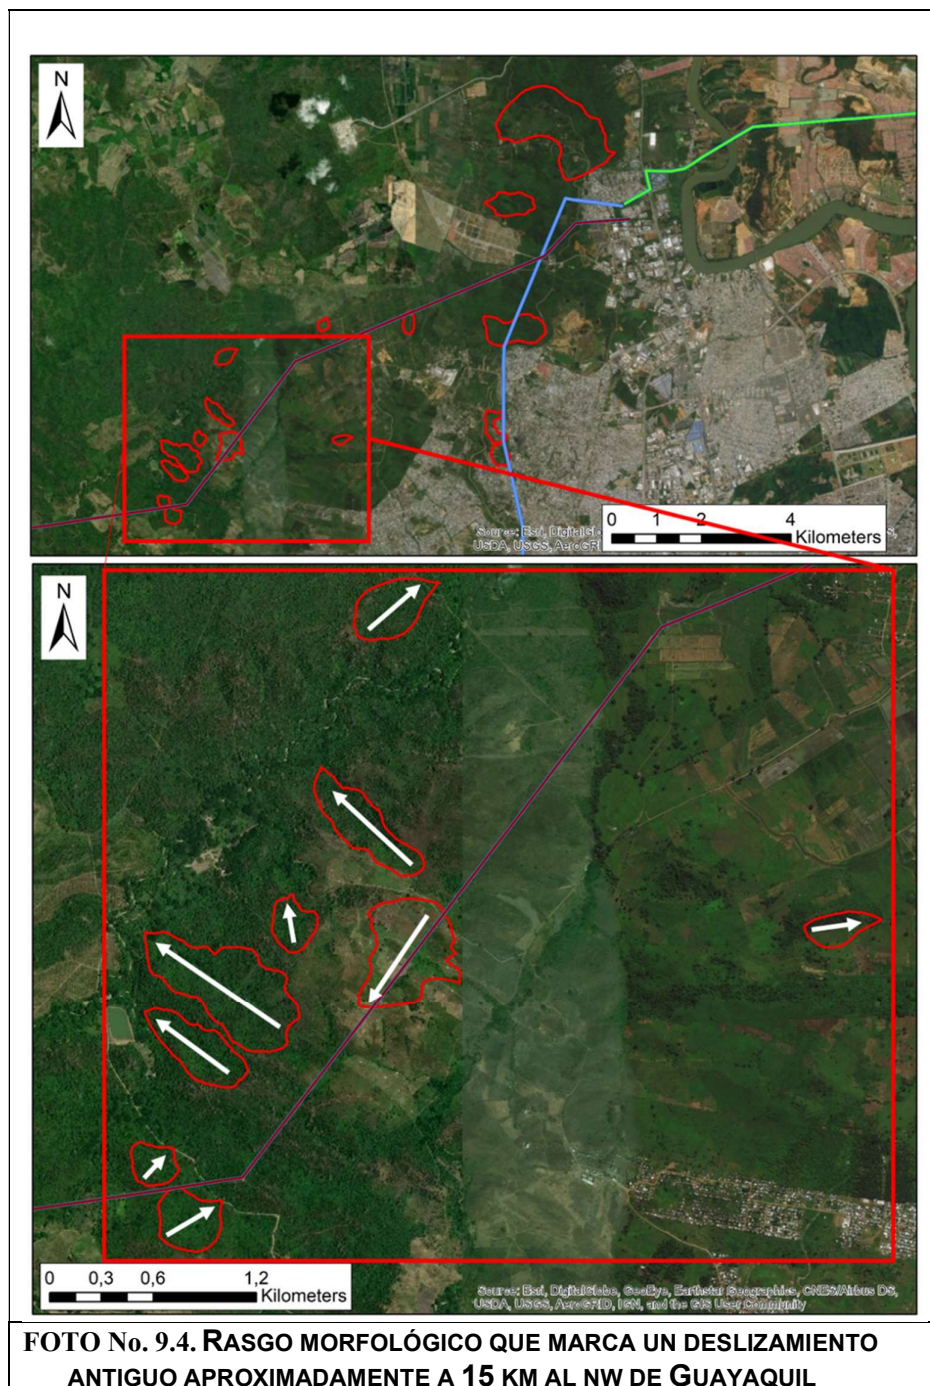
A aproximadamente a 15 km en dirección NW del poblado de Guayaquil, se encuentra varios rasgos morfológicos producto de procesos de remoción en masa, en la fotografía adjunta se evidencia que presentan direcciones de movimiento NW, NE, y SW aproximadamente y cubre un área de sur a norte y hacia el este de 0,10 km<sup>2</sup>, 0,10 km<sup>2</sup>, 0,14 km<sup>2</sup>, 0,34 km<sup>2</sup>, 0,10

km<sup>2</sup>, 0,26 km<sup>2</sup>, 0,15 km<sup>2</sup>, 0,12 km<sup>2</sup>, y 0,10 km<sup>2</sup> respectivamente, interseca a la línea de transmisión Pascuales – Chongón – (Las Juntas) – Posorja A 138 kV representada en color morado, afectando a la estructura E025.

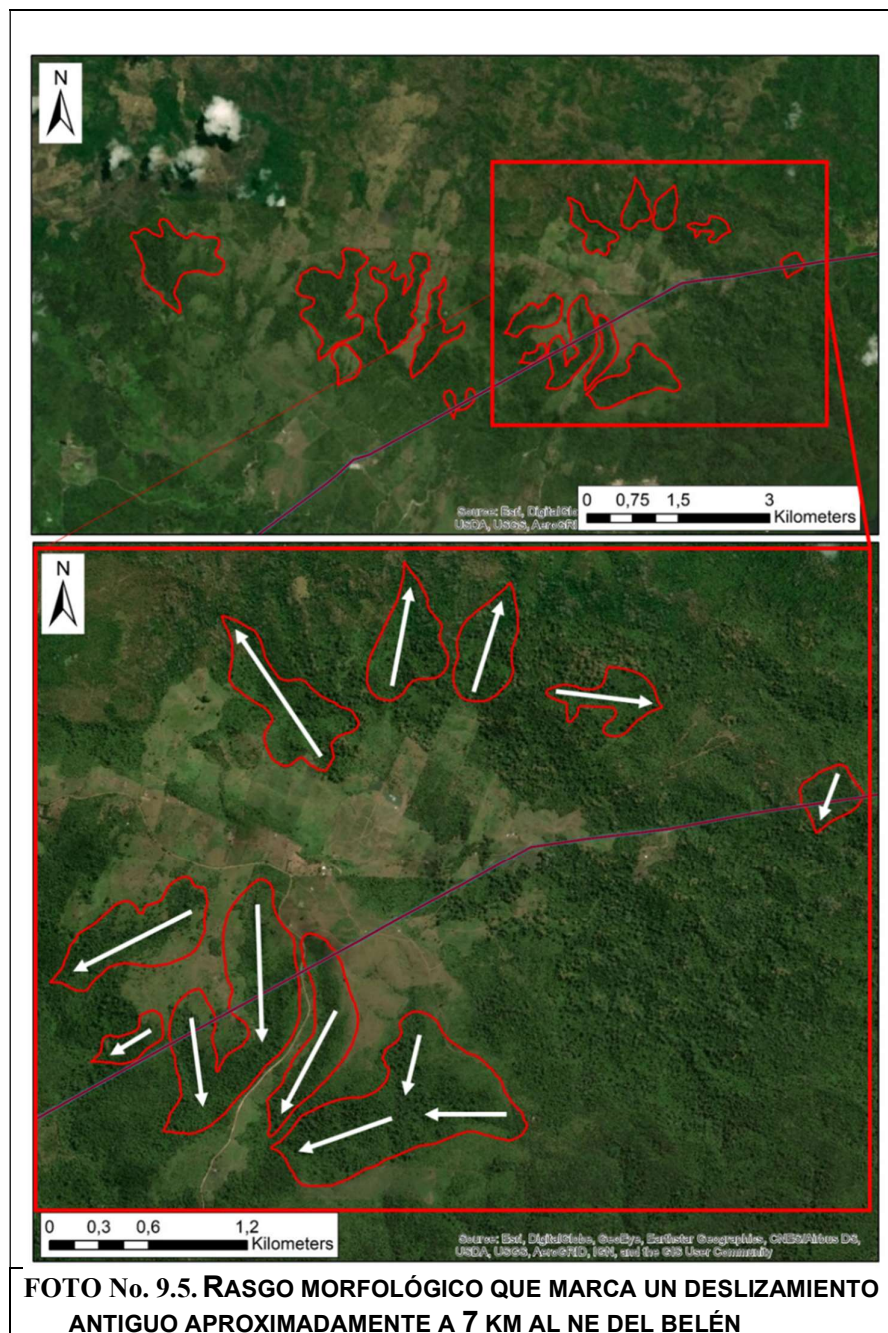
### Área No. 3. Sector ubicado a aproximadamente 7 km al NE del poblado del Belén

A aproximadamente a 7 km en dirección NE del poblado del Belén, se encuentra varios rasgos morfológicos producto de procesos de remoción en masa, en la fotografía adjunta se evidencia que presentan direcciones de movimiento NW, NE, SE y SW aproximadamente y

cubre un área de sur a norte de 0,74 km<sup>2</sup>, 0,27 km<sup>2</sup>, 0,64 km<sup>2</sup>, 0,1 km<sup>2</sup> y 0,32 km<sup>2</sup>; y de oeste a este de 0,31 km<sup>2</sup>, 23 km<sup>2</sup>, 0,19 km<sup>2</sup>, 0,14 km<sup>2</sup>, y 0,1 km<sup>2</sup> respectivamente, interseca parcialmente a la línea de transmisión Pascuales – Chongón – (Las Juntas) – Posorja A 138 kV representada en color morado, afectando a la estructura E037.

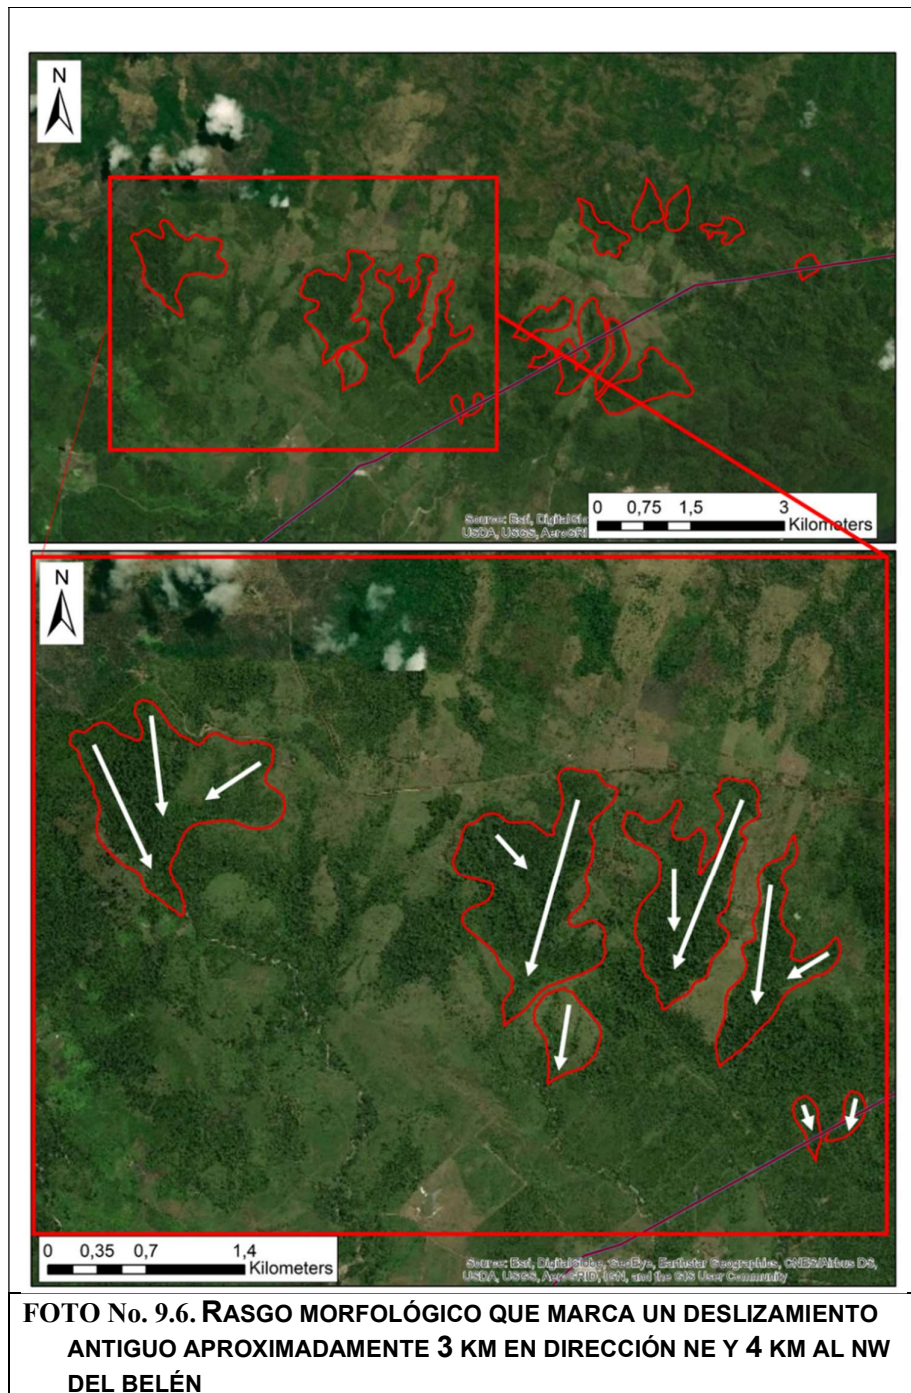
A aproximadamente a 3 km en dirección NE y 4 km al NW del poblado del Belén, se encuentra varios rasgos morfológicos producto de procesos de remoción en masa, en la fotografía adjunta se evidencia que presentan direcciones de movimiento SE, y SW aproximadamente y cubre un área de oeste a este de 1,11 km<sup>2</sup>, 1,10 km<sup>2</sup>, 0,20 km<sup>2</sup>, 0,77 km<sup>2</sup>, 0,45 km<sup>2</sup>, 0,05 km<sup>2</sup> y 0,05 km<sup>2</sup> respectivamente, interseca parcialmente a la línea de

transmisión Pascuales – Chongón – (Las Juntas) – Posorja A 138 kV representada en color morado, sin embargo, no afecta a ninguna estructura.

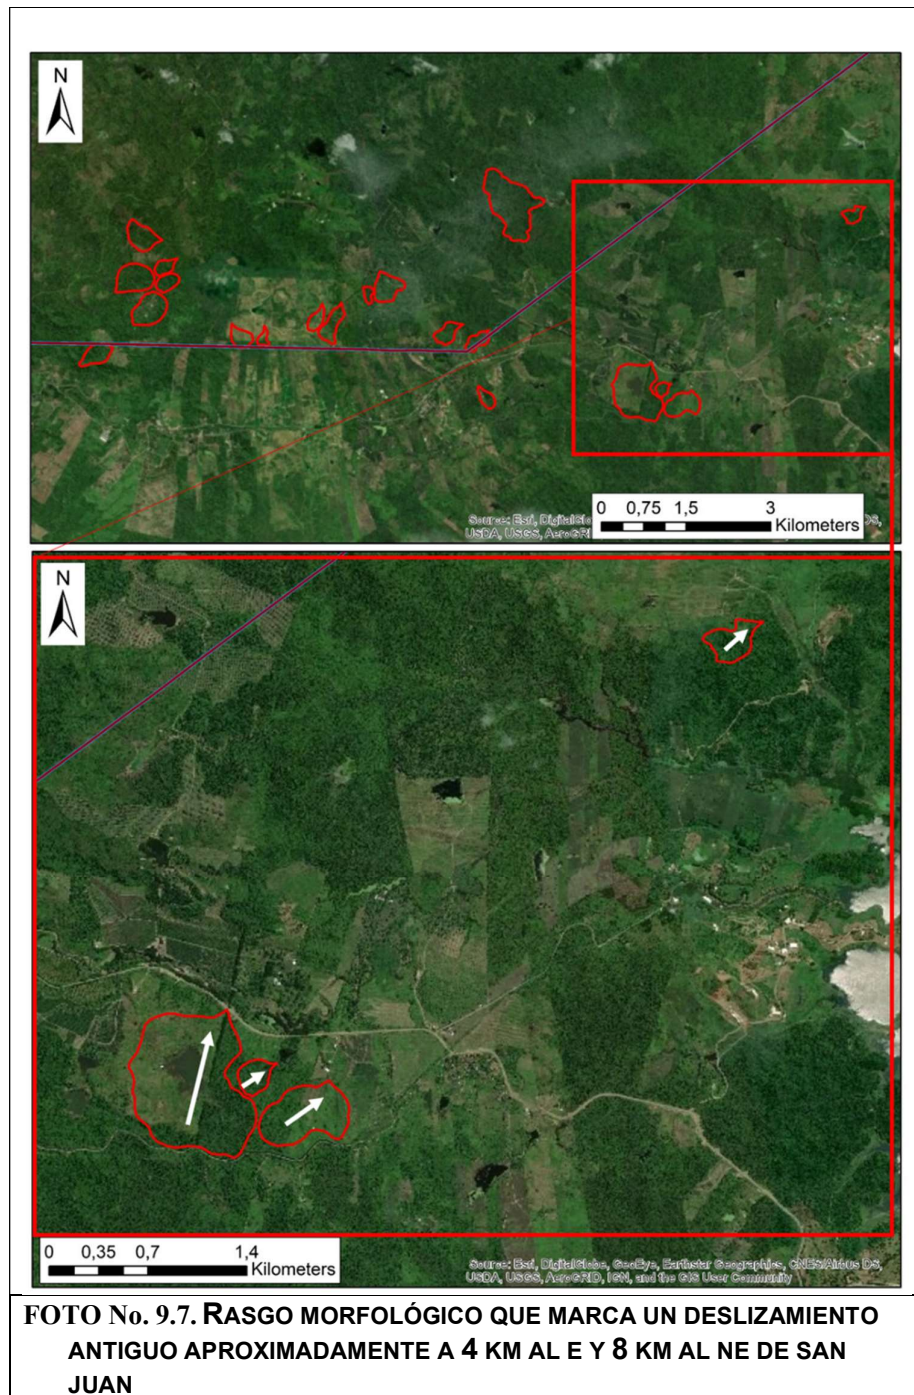
**Área No. 4. Sector ubicado a 4 km al E y 8 km al NE del poblado de San Juan**

A aproximadamente a 4 km en dirección E del poblado de San Juan y a 8 km al NE del poblado del mismo poblado, se encuentra varios rasgos morfológicos producto de procesos de remoción en masa, en la fotografía adjunta se evidencia que presentan direcciones de movimiento N, NE, y NW aproximadamente y cubre un área de oeste a este de 0,68 km<sup>2</sup>,

0,045 km<sup>2</sup>, 0,20 km<sup>2</sup> y 0,10 km<sup>2</sup> respectivamente, no intersecan a la línea de transmisión Pascuales – Chongón – (Las Juntas) – Posorja A 138 kV.

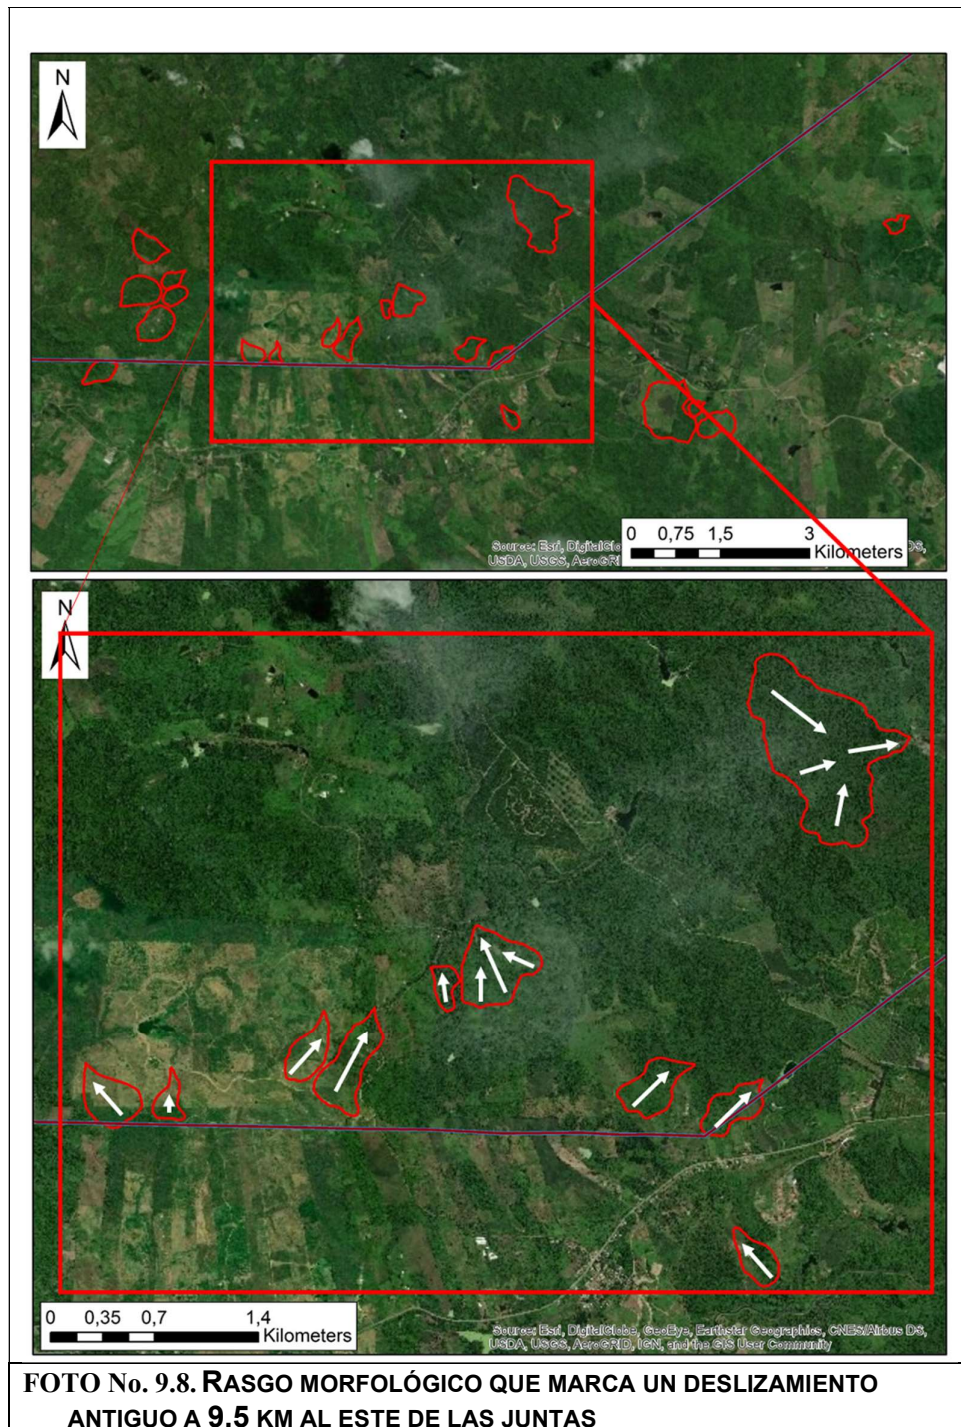
A aproximadamente 9,5 km al E del poblado de Las Juntas, se encuentra varios rasgos morfológicos producto de procesos de remoción en masa, en la fotografía adjunta se evidencia que presentan direcciones de movimiento NE y NW aproximadamente y cubre un área de oeste a este de 0,11 km<sup>2</sup>, 0,03 km<sup>2</sup>, 0,1 km<sup>2</sup>, 0,15 km<sup>2</sup>, 0,03 km<sup>2</sup> y 0,19 km<sup>2</sup> respectivamente; y de sur a norte de 0,1 km<sup>2</sup>, 0,1 km<sup>2</sup>, 0,11 km<sup>2</sup> y 0,72 km<sup>2</sup> respectivamente

e intersecan a la línea de transmisión Pascuales – Chongón – (Las Juntas) – Posorja A 138 kV, afectando a las estructuras E083 y E093.

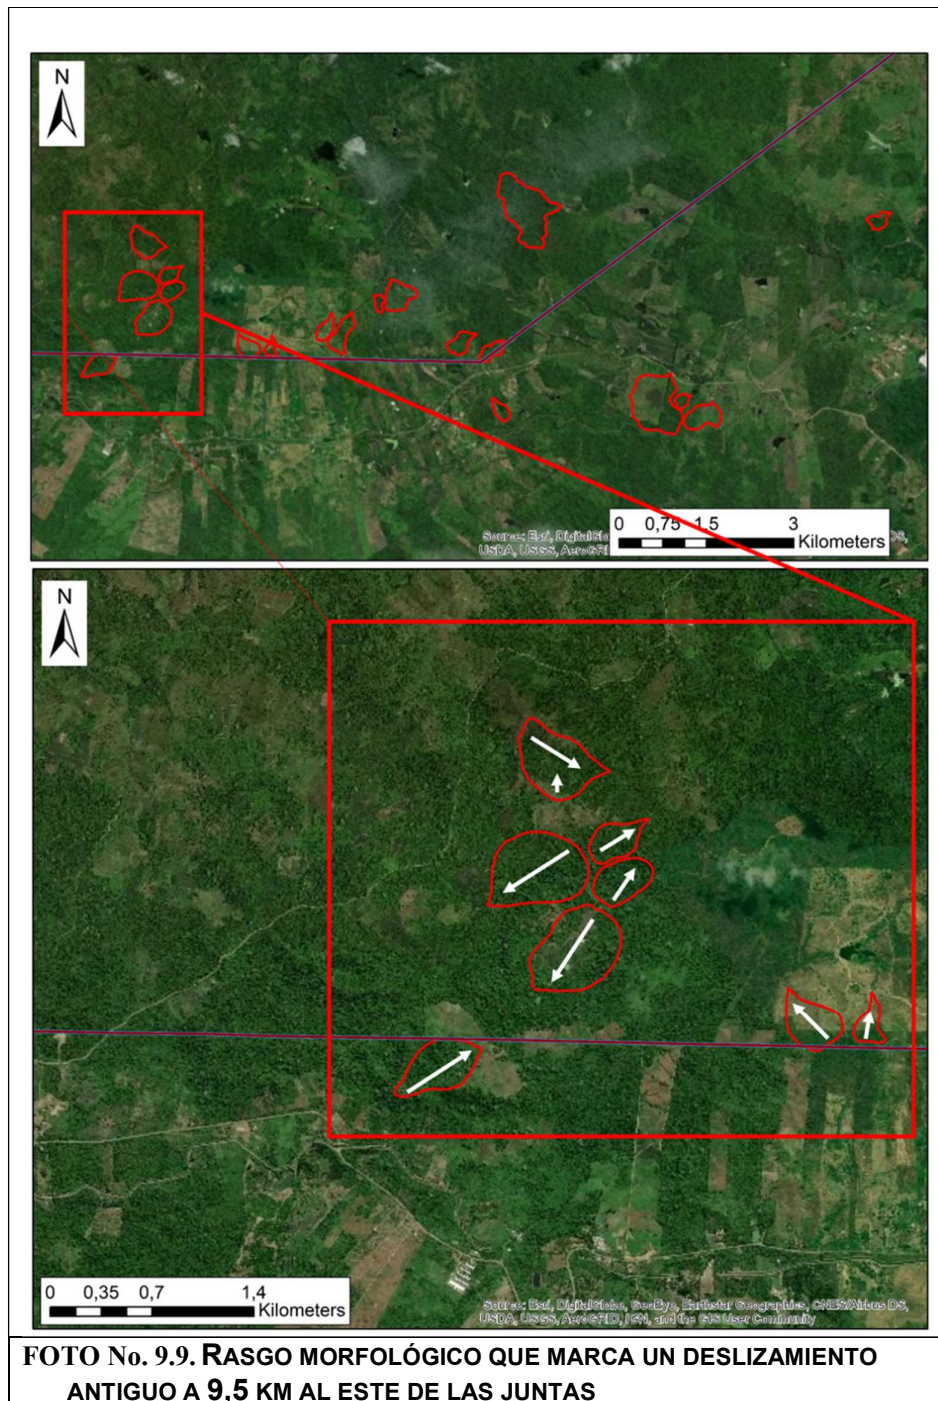
A aproximadamente 9,5 km al E del poblado de Las Juntas, se encuentra varios rasgos morfológicos producto de procesos de remoción en masa, en la fotografía adjunta se evidencia que presentan direcciones de movimiento NE, NW y SW aproximadamente, cubriendo un área de oeste a este y de sur a norte de 0,15 km<sup>2</sup>, 0,11 km<sup>2</sup>, 0,04 km<sup>2</sup>, 0,27

km<sup>2</sup>, 0,1 km<sup>2</sup>, 0,1 km<sup>2</sup> y 0,20 km<sup>2</sup> respectivamente, pero no intersecan a la línea de transmisión Pascuales – Chongón – (Las Juntas) – Posorja A 138 kV.
