## ***ESTUDIO DE IMPACTO AMBIENTAL EXPOST DEL SISTEMA DE TRANSMISIÓN CONFORMADO POR LAS L/T***

**MOLINO – PASCUALES, MOLINO – ZHORAY – MILAGRO,  
MOLINO – RIOBAMBA – TOTORAS, PASCUALES –  
TRINITARIA A 230 kV Y PASCUALES – CHONGÓN – (LAS  
JUNTAS) – POSORJA - (LAS JUNTAS) – SANTA ELENA,  
MOLINO – CUENCA Y MILAGRO – SAN IDELFONSO –  
MACHALA A 138 kV**

**INFORME BASE**

**ANÁLISIS DE RIESGOS**

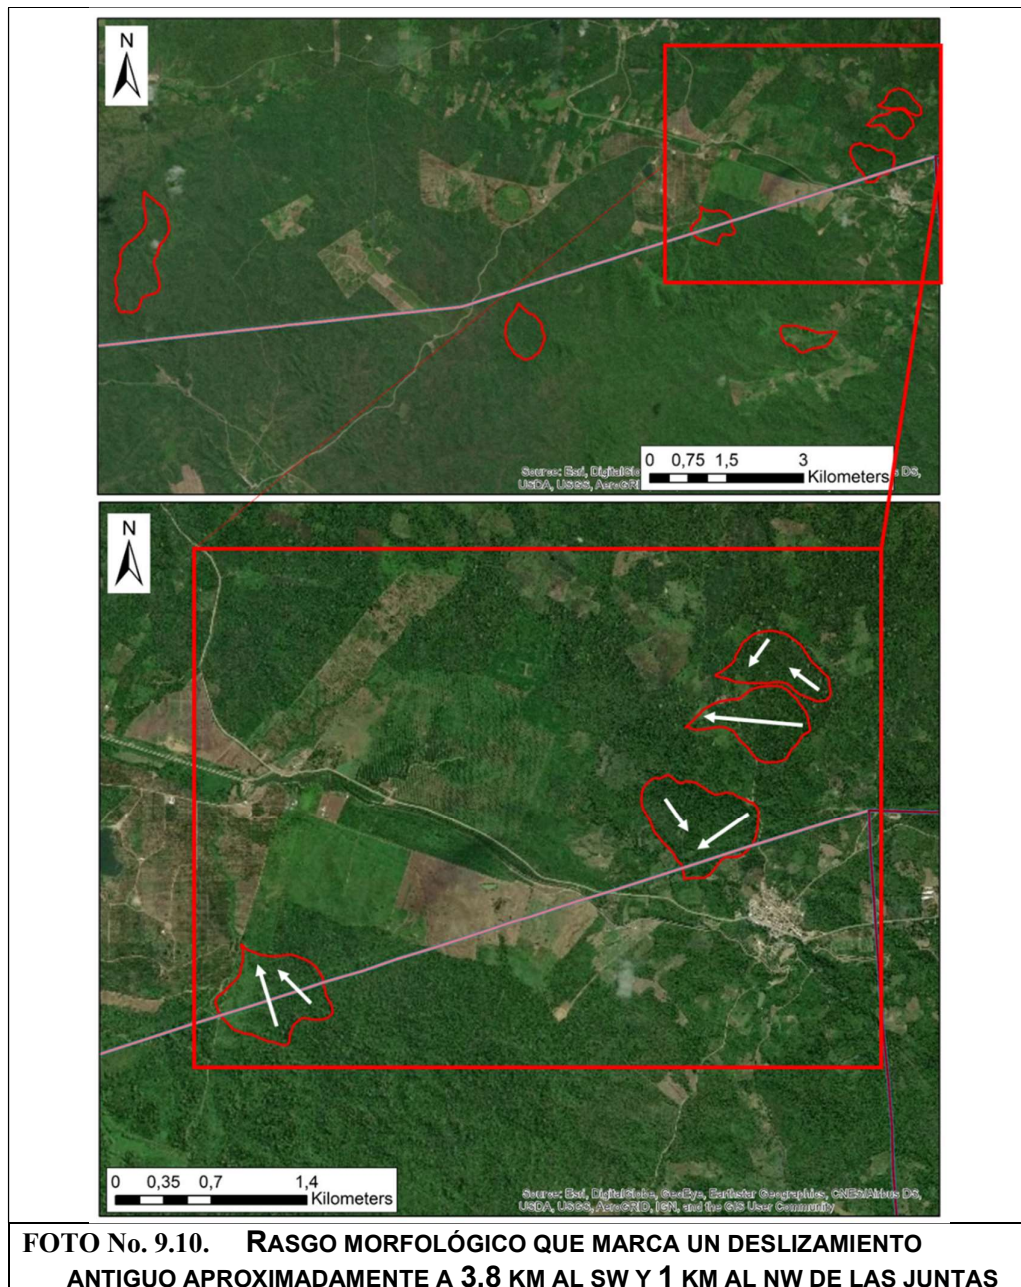
**Área No. 5. Sector ubicado a aproximadamente a 3,8 km al SW y a 1 km al NW de Las Juntas**

A aproximadamente a 3,8 km en dirección SW del poblado de Las Juntas, se encuentra un rasgo morfológico producto de procesos de remoción en masa, del mismo modo a aproximadamente a 1km al NW del mismo poblado se observan varios rasgos morfológicos de similares características; en la fotografía adjunta se evidencia que presentan direcciones de movimiento NW y SW aproximadamente y cubre un área de oeste a este de 0,39 km<sup>2</sup>, 0,42 km<sup>2</sup>, 0,28 km<sup>2</sup> y 0,23 km<sup>2</sup> respectivamente, interseca a la línea de transmisión (Las Juntas) – Santa Elena A 138 kV, representada en color rosado, afectando a las estructuras E113, E114, E126, E127 y E128.

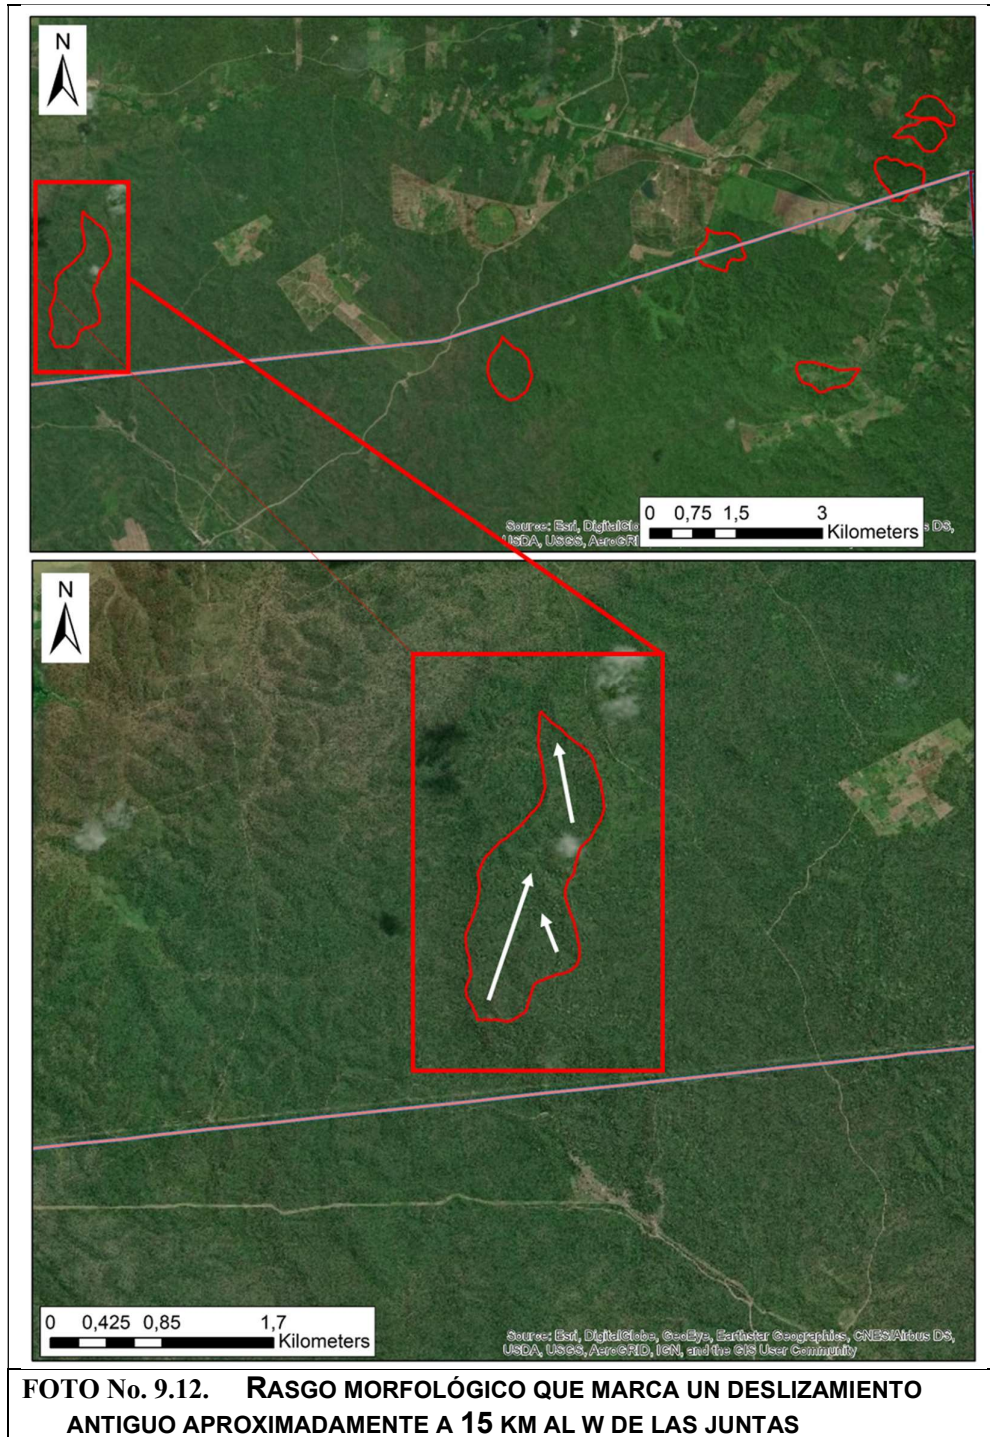
A aproximadamente a 15 km en dirección W del poblado de Las Juntas, se encuentra un rasgo morfológico producto de un proceso de remoción en masa, en la fotografía adjunta se evidencia que presentan direcciones de movimiento NE y NW aproximadamente y cubre un área de 1,31 km<sup>2</sup>, no interseca a la línea de transmisión (Las Juntas) – Santa Elena A 138 kV representada en color rosado.

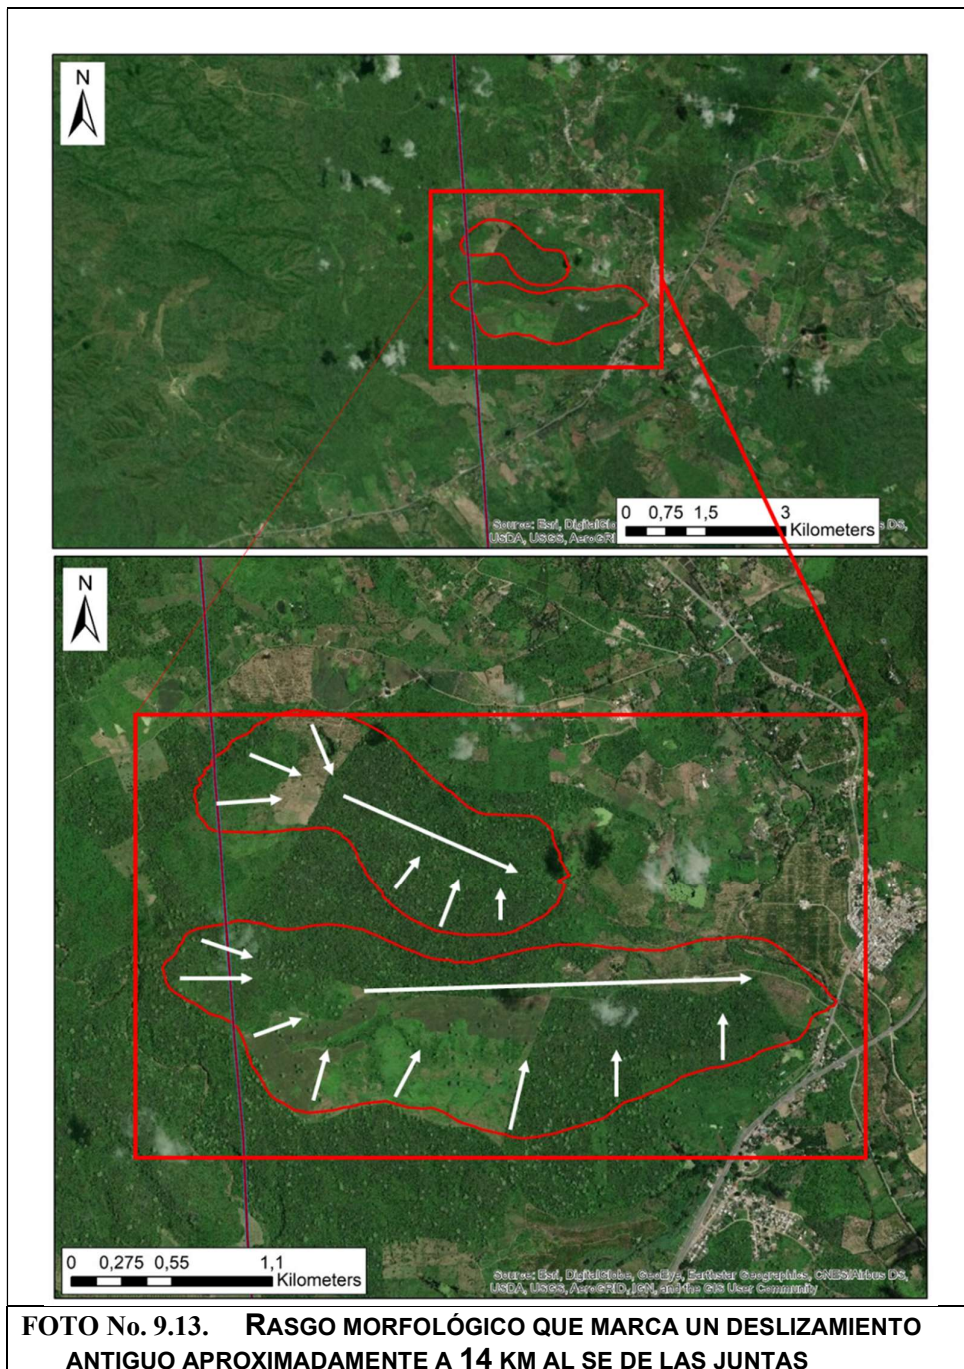
### Área No. 6. Sector ubicado a aproximadamente 14 km al SE de Las Juntas

A aproximadamente a 14 km en dirección SE del poblado de Las Juntas, se encuentra varios rasgos morfológicos producto de procesos de remoción en masa, en la fotografía adjunta se evidencia que presentan direcciones de movimiento variable cuyo comportamiento marca un escarpe de deslizamiento y cubre un área de sur a norte de 2,8 km<sup>2</sup> y 1,30 km<sup>2</sup> respectivamente, interseca parcialmente a la línea de transmisión Pascuales – Chongón – (Las Juntas) – Posorja A 138 kV, representa en color morado, afectando a las estructuras E152, E153 y E155.

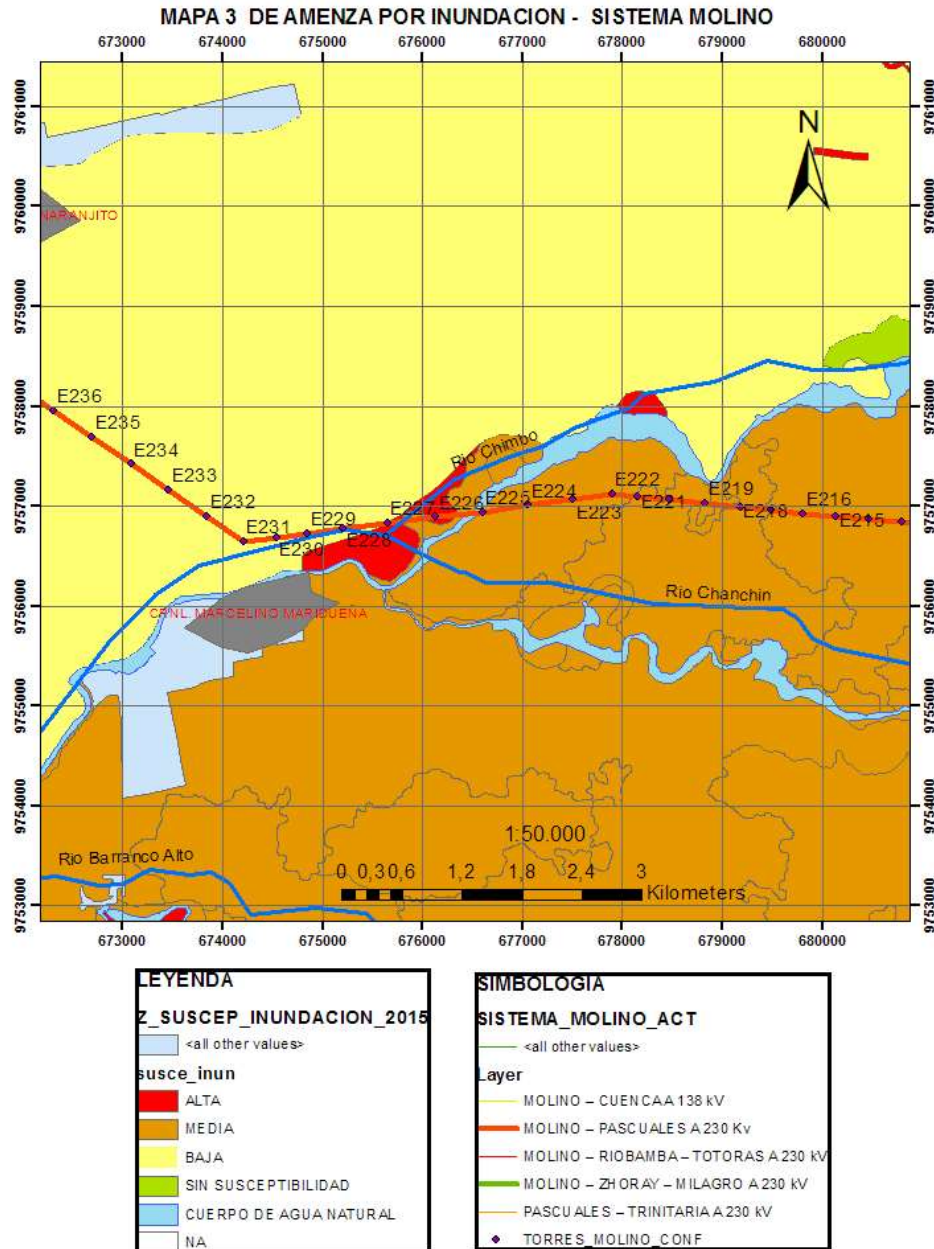
FIGURA No. 9.19. Mapa de Amenaza por Inundaciones línea Molino Pascuales

La línea Molino Pascuales puede ser afectada en la unión de los ríos Chimbo y Chanchán cerca de Naranjito, por ejemplo la torre E225 puede ser afectada por la socavación o erosión lateral del río Chimbo, se recomienda realizar la inspección y verificar la necesidad de una obra de estabilización, para lo cual se debe hacer un estudio multitemporal de la variación del cauce del río para estimar la rata de erosión y un estudio geotécnico e hidráulico para establecer las medidas de mitigación en el sector, pues varias son las torres que podrían afectarse en caso de un cambio del cauce, ya que es evidente la cantidad de meandros abandonados.
